**TRIBUNALE DI TEMPIO PAUSANIA
SEZIONE ESECUZIONI IMMOBILIARI**

Esecuzione n. 191/2021 R.G.E.

**R E L A Z I O N E
DI CONSULENZA TECNICA**

**Il C.T.U.
Geom. Franco Garrucciu**

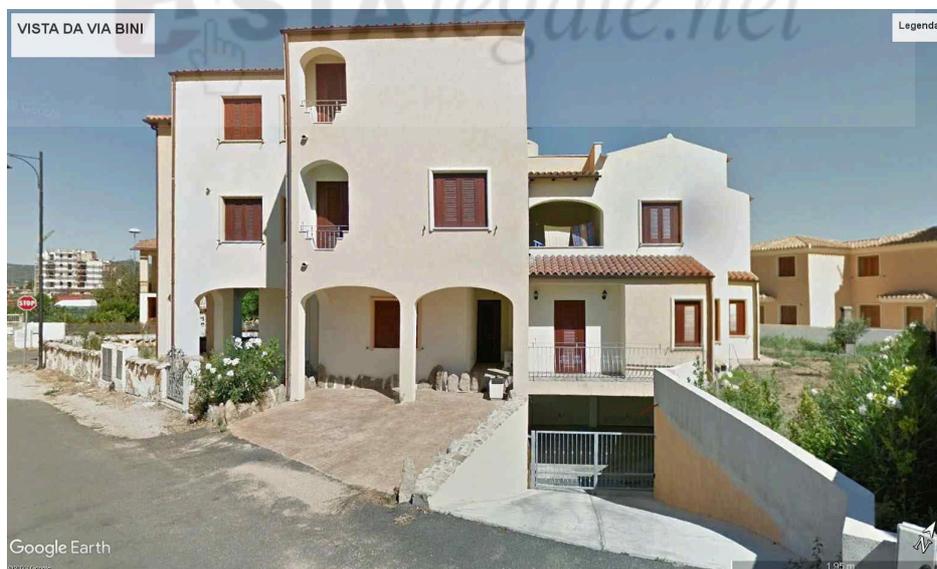
Prospetto sulla via Bini con ingresso Garage seminterrati a sinistra appartamento sub 1 piano terra

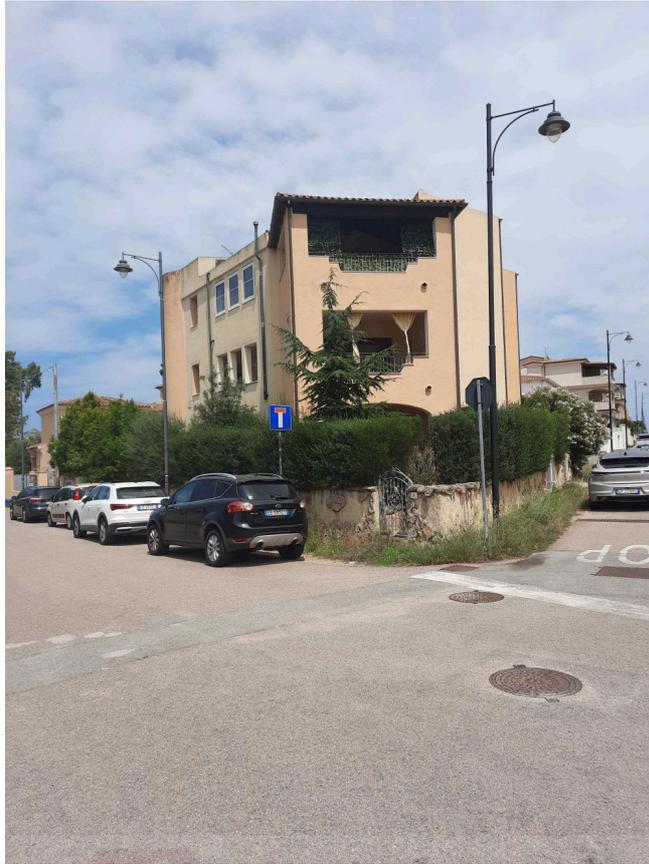
**Vista dall'incrocio delle vie Farina e Bini con al piano terra l'appartamento sub. 1
e al piano secondo l'appartamento sub 5**

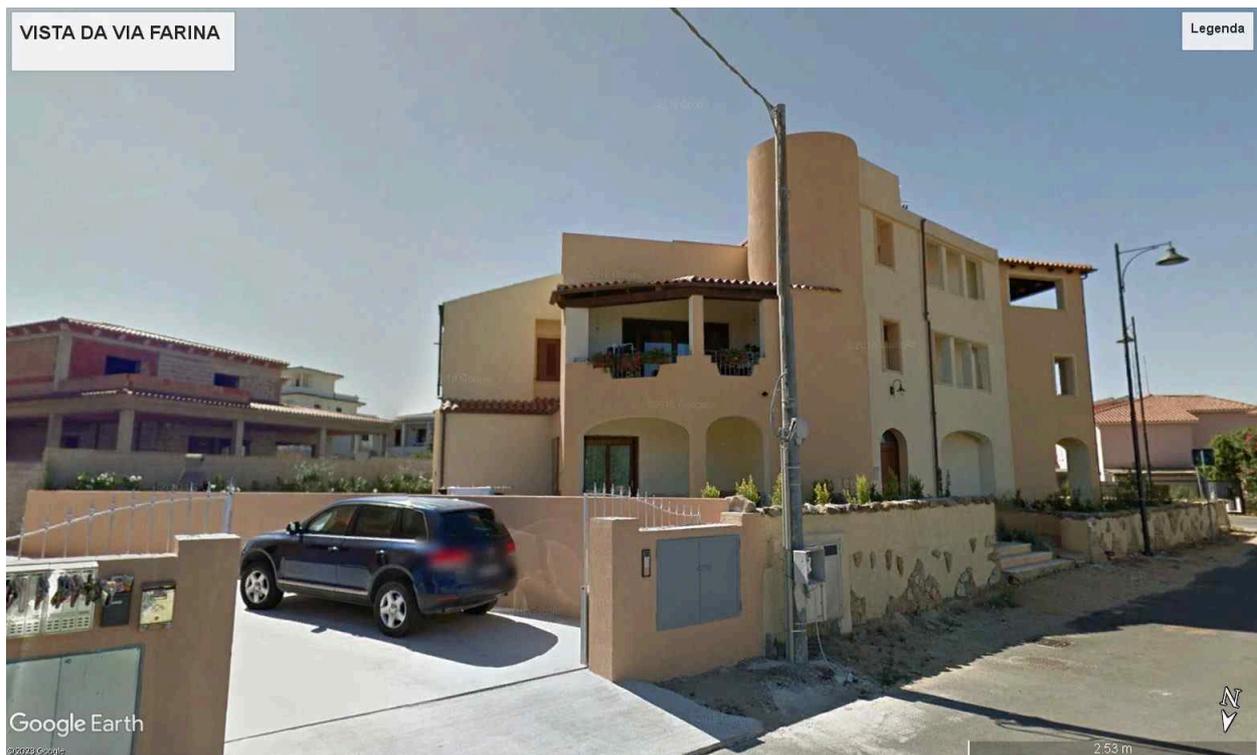
Vista da Via Farina con al centro ingresso scale comuni

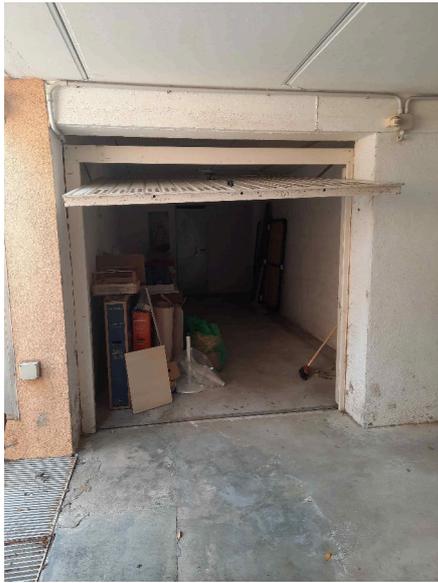
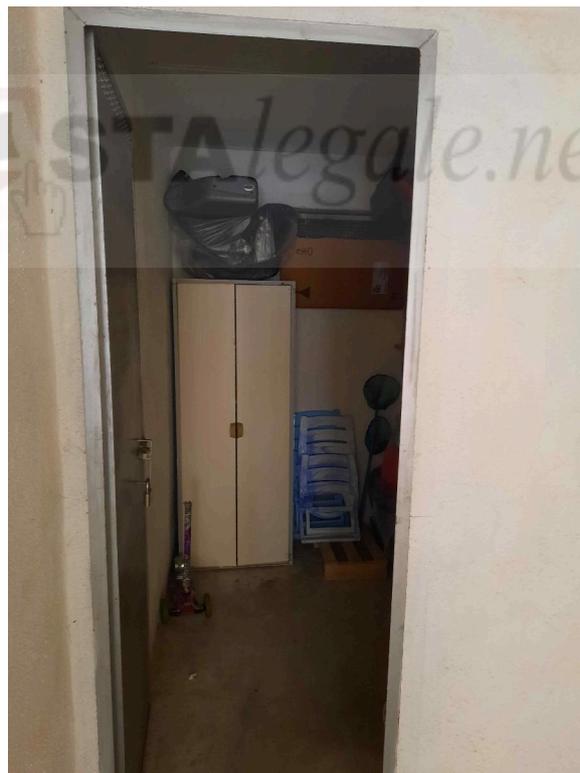
- Stato di conservazione: L'immobile ha bisogno di manutenzione ordinaria (riparazione di alcune infiltrazioni, pulizia dalle muffe e tinteggiatura, sistemazione basculante) per il resto si trova in buono stato di conservazione.

INGRESSO

INTERNO GARAGE

Locale di Sgombero

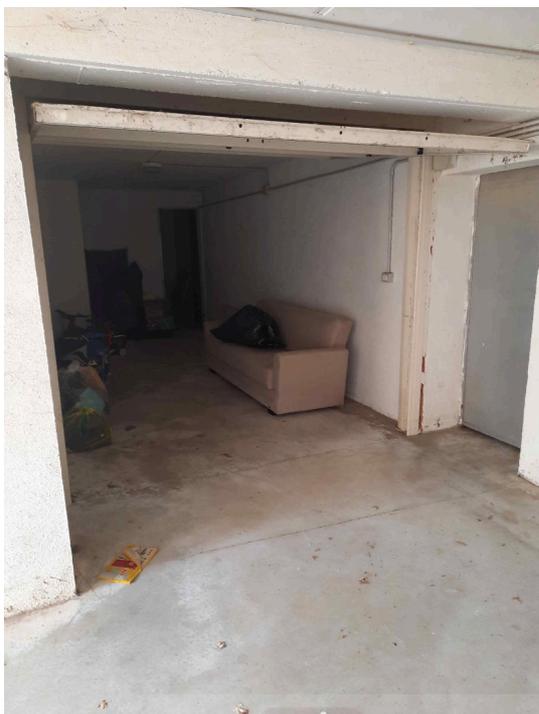
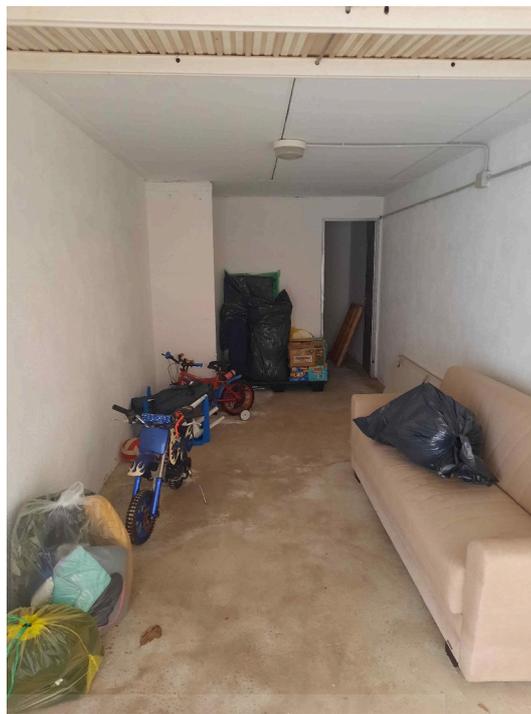
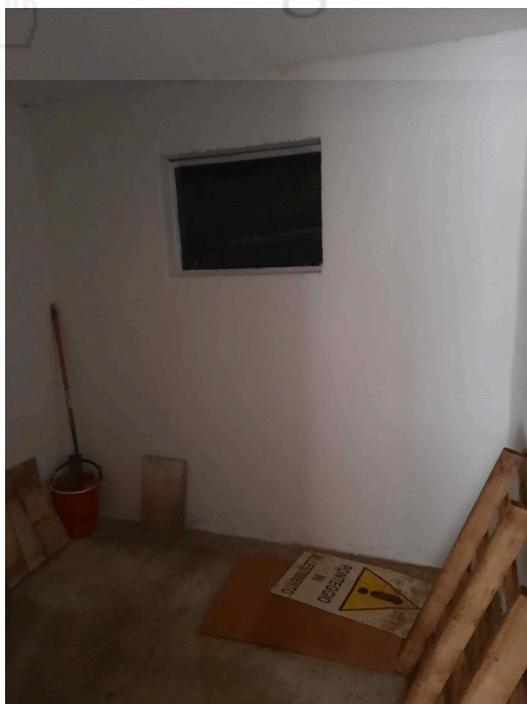
- Stato di conservazione: L'immobile è stato tinteggiato di recente e apparentemente non ha bisogno di manutenzione, nel complesso si trova in buono stato di conservazione.

Vista dell'ingresso

Vista dell'interno

Locale di sgombero

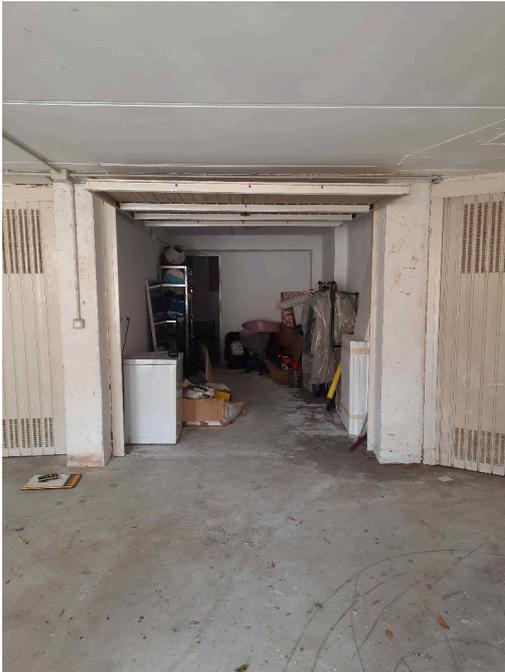
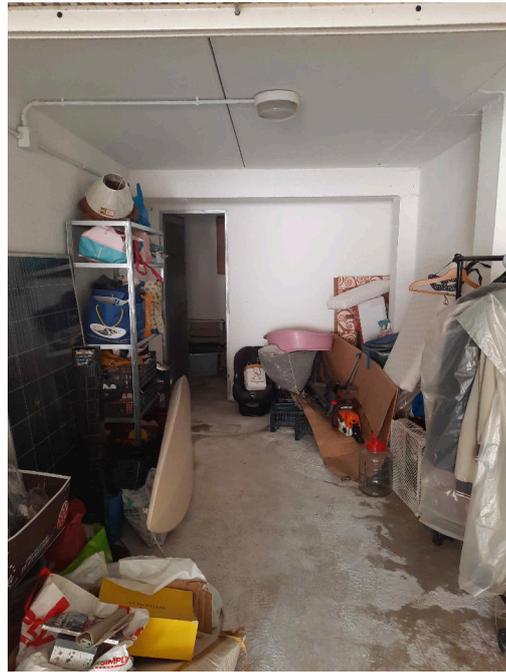
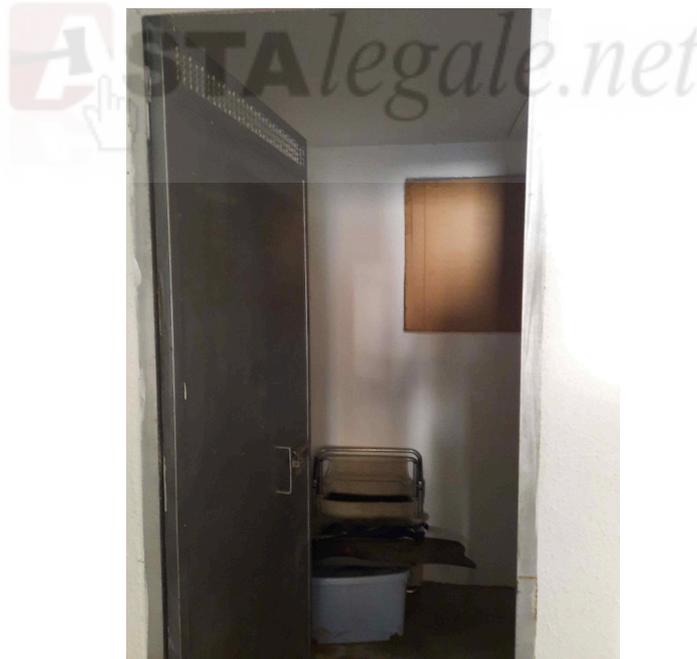
- Stato di conservazione: L'immobile è stato tinteggiato di recente e apparentemente non ha bisogno di manutenzione, nel complesso si trova in buono stato di conservazione

Vista dell'ingresso

Vista dell'interno

Locale di sgombero

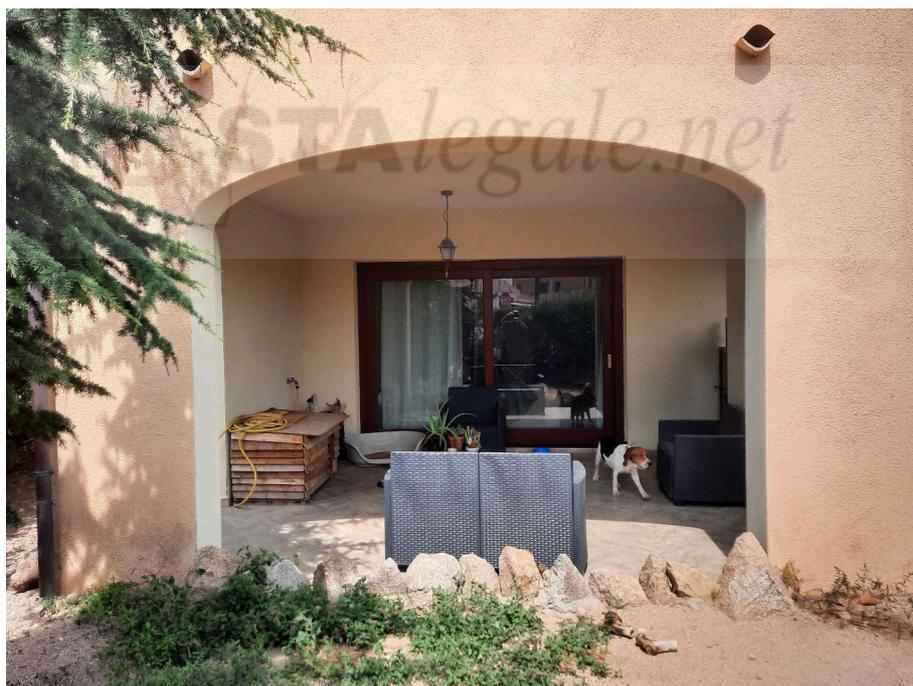
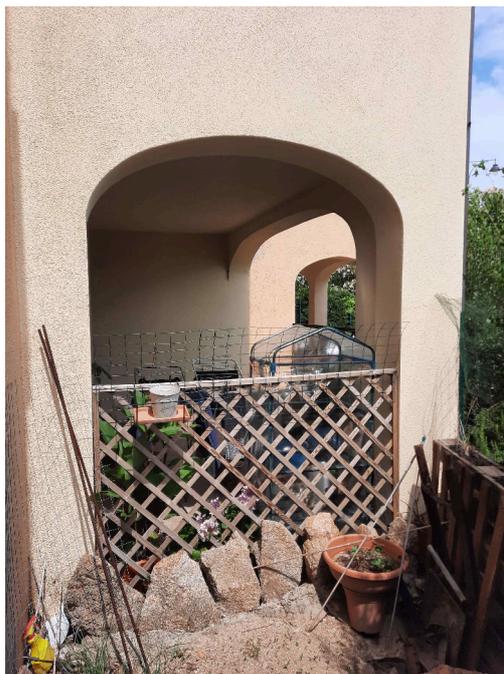
- Stato di conservazione: L'immobile si trova in buono stato di conservazione, sia per quanto riguarda la parte muraria che per gli impianti.

Particolare veranda lato ovest

Particolare veranda lato Sud

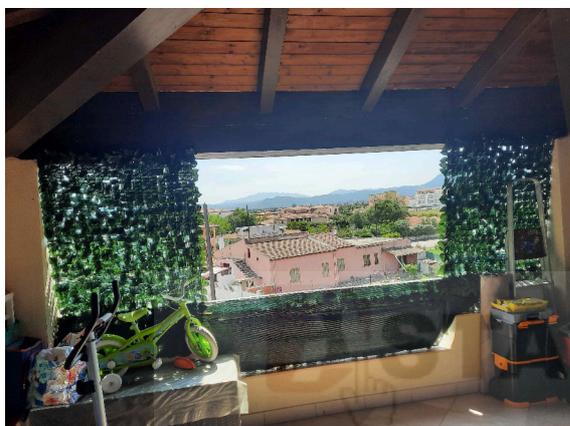
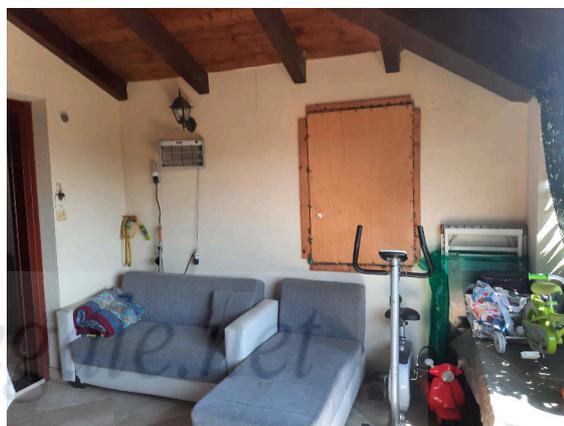
VERANDA SUD

- Stato di conservazione: Sono presenti tracce di muffe sulla linea di congiungimento delle pareti con il solaio inclinato della copertura, probabilmente per alcune infiltrazioni, al momento del rilievo le aree interessate erano state ripulite e imbiancate, per il resto l'immobile si trova in buono stato di conservazione, sia per quanto riguarda la parte muraria che per gli impianti.
