R.G.E. 29/2021

TRIBUNALE di TEMPIO PAUSANIA

RELAZIONE DI CONSULENZA TECNICA

L'immobile oggetto di stima è costituito da un locale commerciale sito in Via G. Leopardi n.3 nel centro abitato della Maddalena.

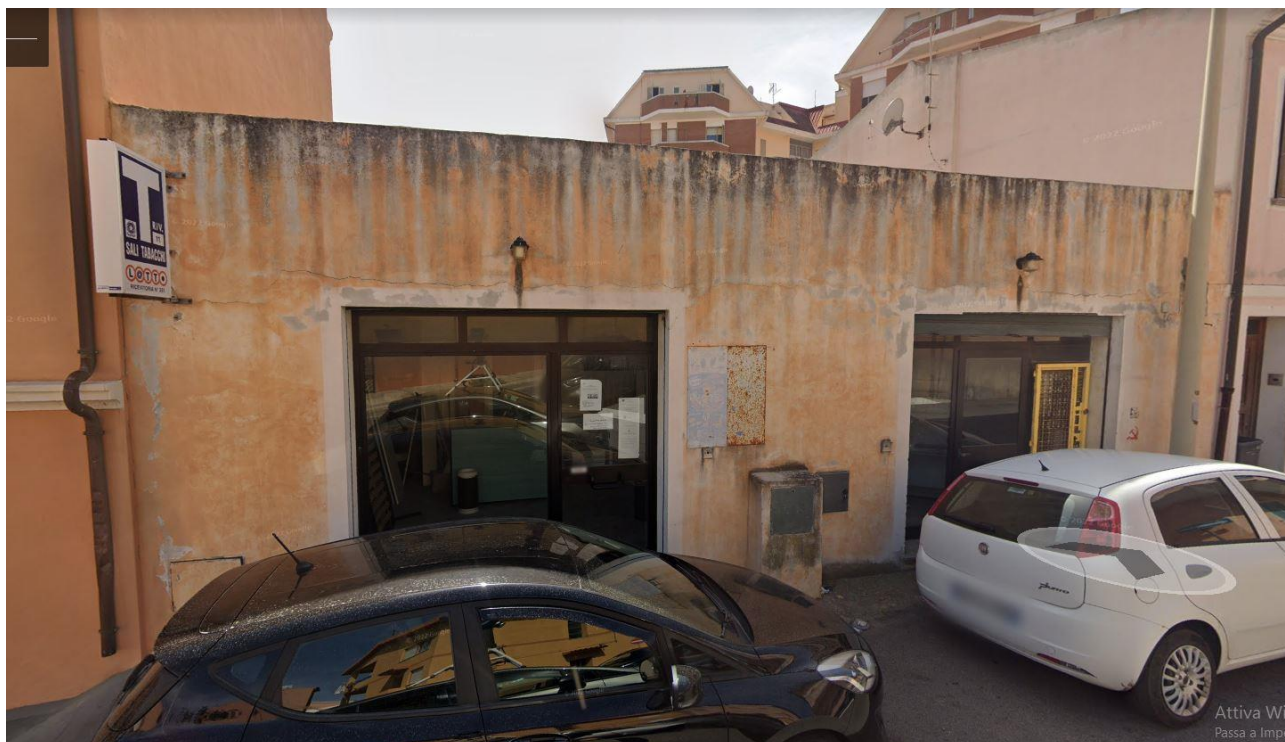
Esternamente l'immobile si presenta in pessime condizioni, sono molto evidenti tracce di umidità dovuto agli agenti atmosferici, è molto evidente la mancanza completa di interventi necessari di manutenzione ordinaria che tengano la facciata in un buono stato di conservazione.

La facciata principale è intonacata e pitturata con un tono di giallo scuro ormai molto deteriorata per la presenza di macchie di umidità diffuse su tutto il fronte.

Particolare della facciata esterna dell'immobile

Nell'adottare il suddetto prezzo di mercato si è tenuto conto, oltre ai fattori sopra citati, anche di quegli interventi necessari per riportare il bene al suo stato ottimale sia della reale appetibilità sul mercato del locale oggetto di stima. L'immobile necessita di interventi urgenti sia sul lstrico solare, in quanto le infiltrazioni potrebbero compromettere l'intero locale. Iportanti interventi vanno realizzati in facciata, allo stato attuale completamente completamente compromessa dagli agenti atmosferici, inoltre va sostituita una delle vetrate

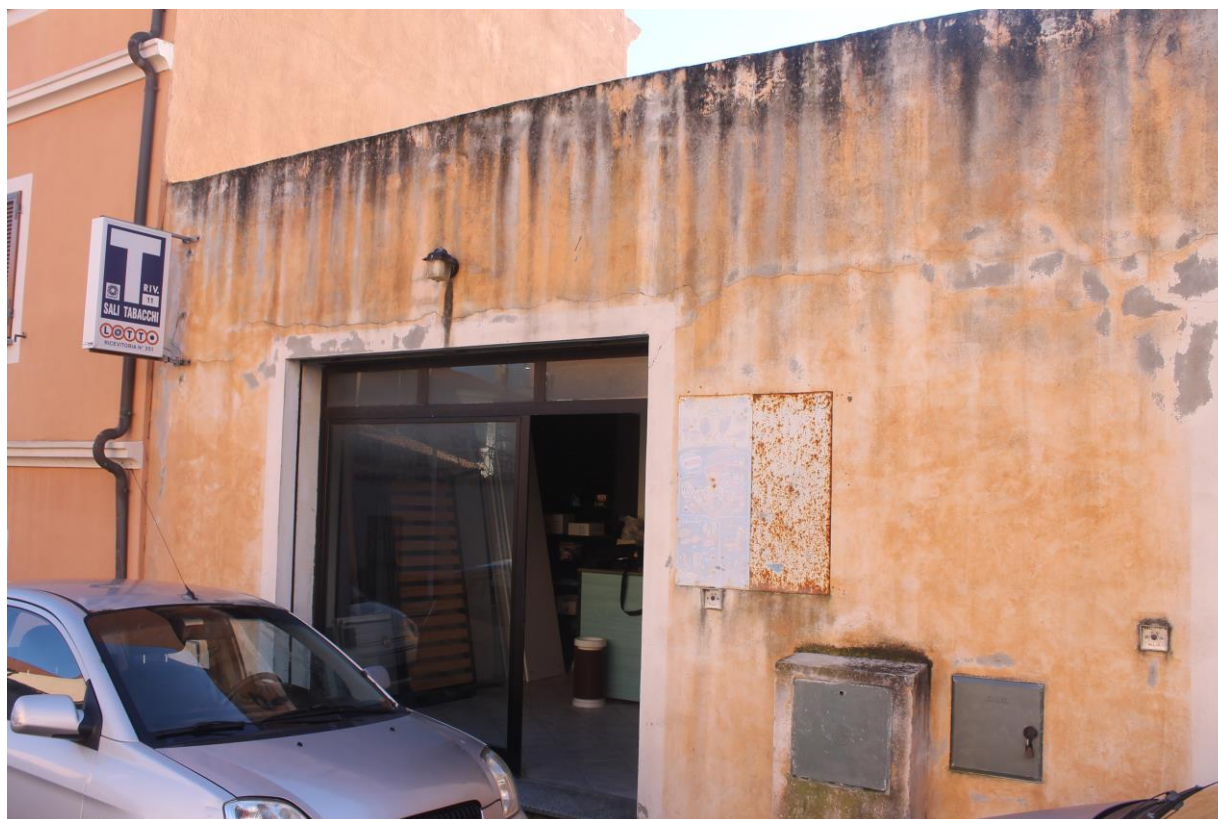
Particolare della facciata esterna dell'immobile

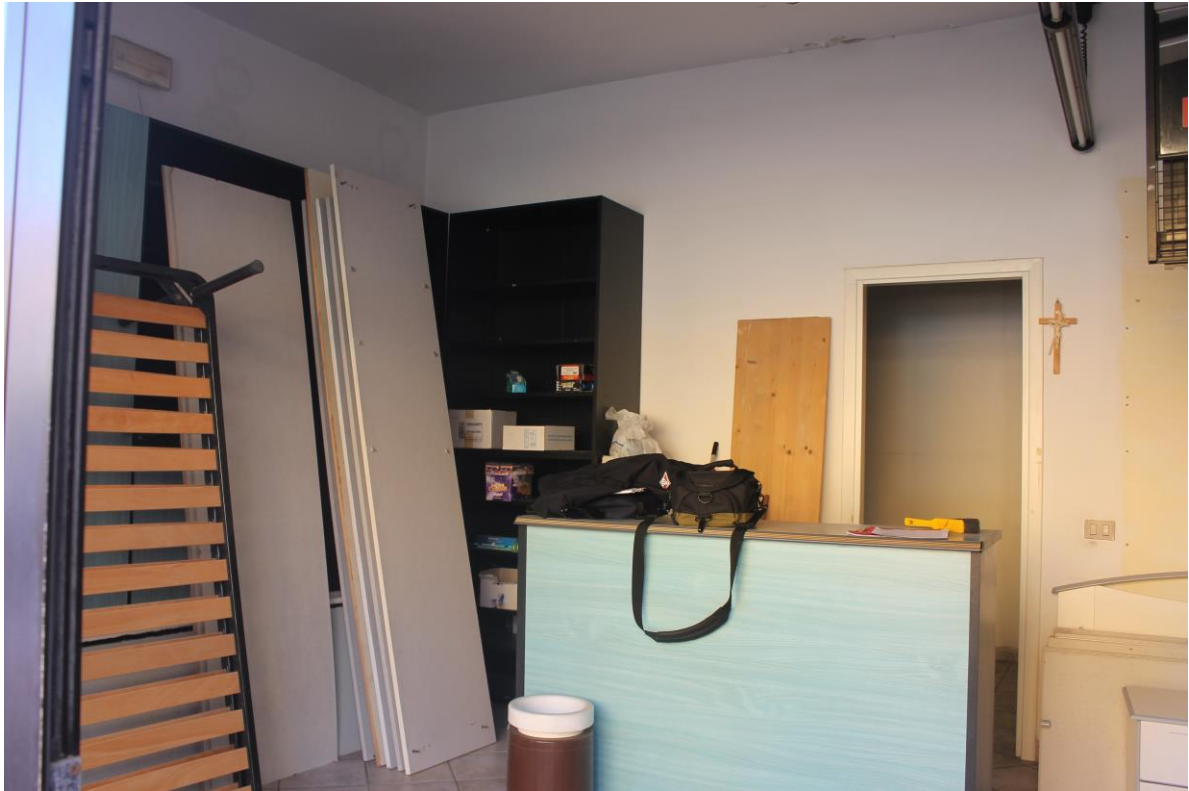
L'aspetto interno dell'immobile si presenta in discreto stato rispetto all'esterno, non sono presenti lesioni di grave entità, ad eccezione di un evidente distacco della pittura sulla parte superiore in corrispondenza del locale deposito, la mancanza o la scarsa revisione dello strato di isolamento del lastrico solare, permette alle infiltrazioni dovute agli agenti atmosferici di insinuarsi all'interno del solaio causando i distacchi e le muffe presenti.

Foto interna del locale commerciale in alto si può notare il distacco della pittura

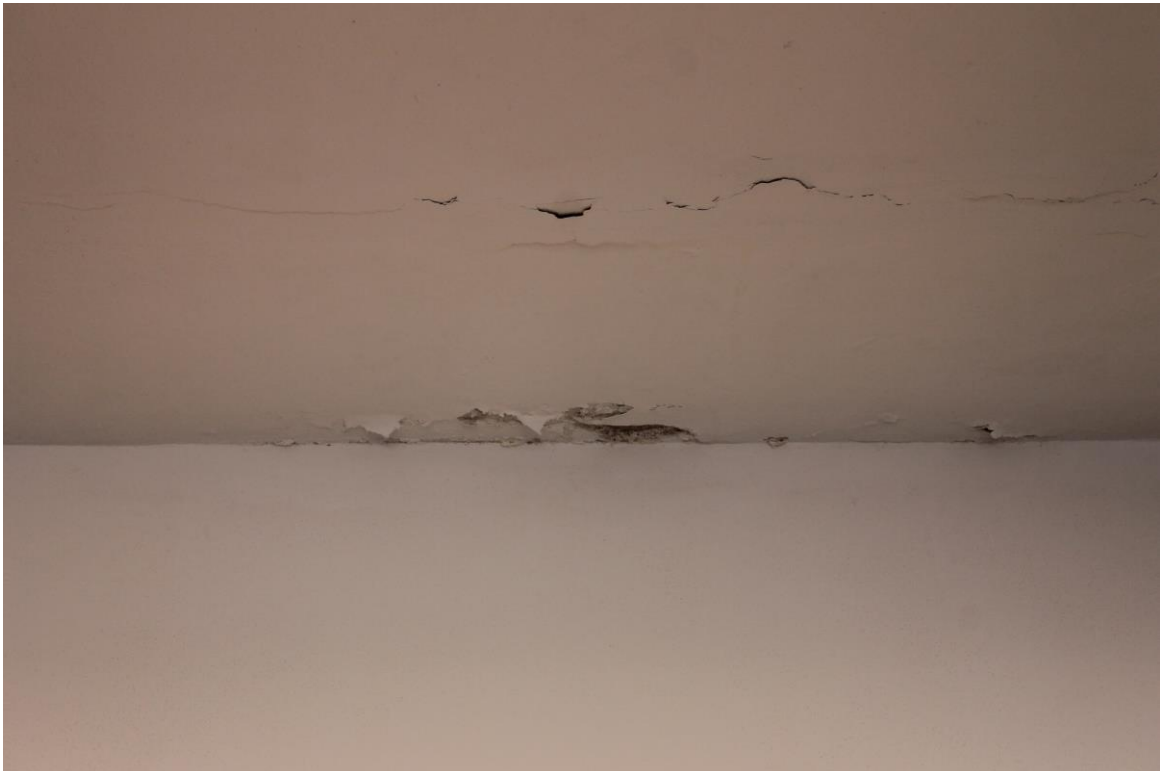
Particolare dei danni provocati dalle infiltrazioni

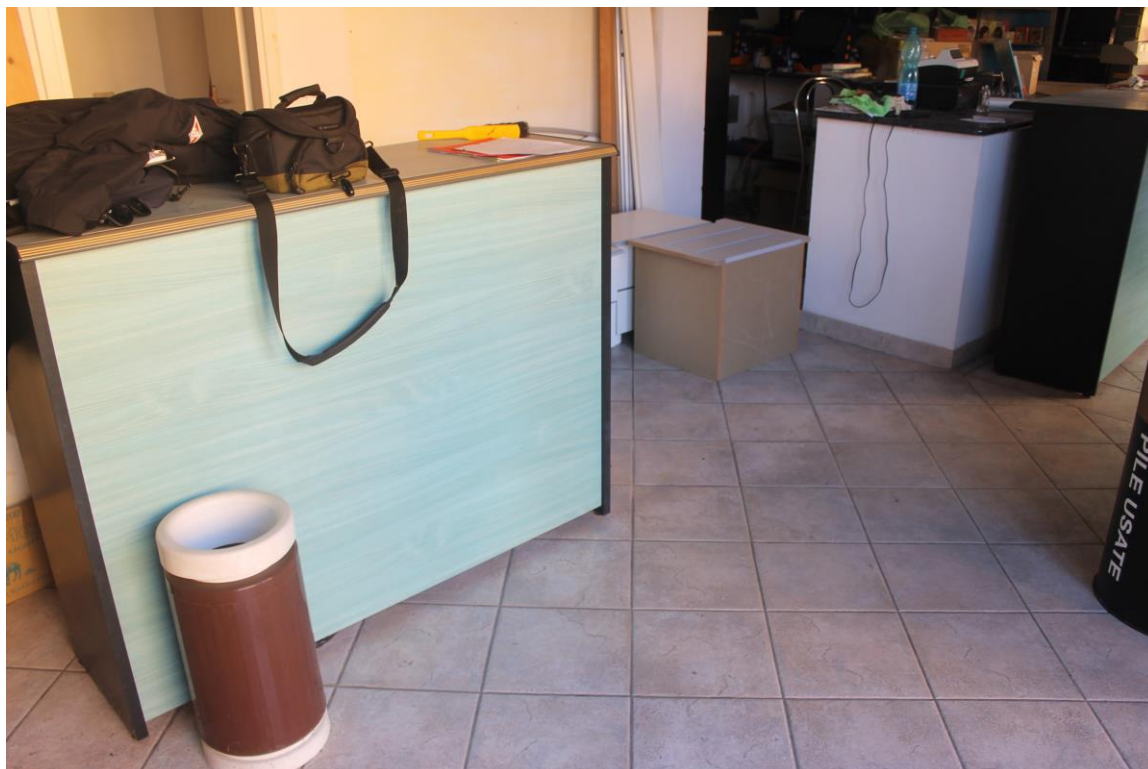
I pavimenti di tutti gli ambienti sono in mattonelle di gres chiaro in buono stato.

Particolare dei pavimenti del locale

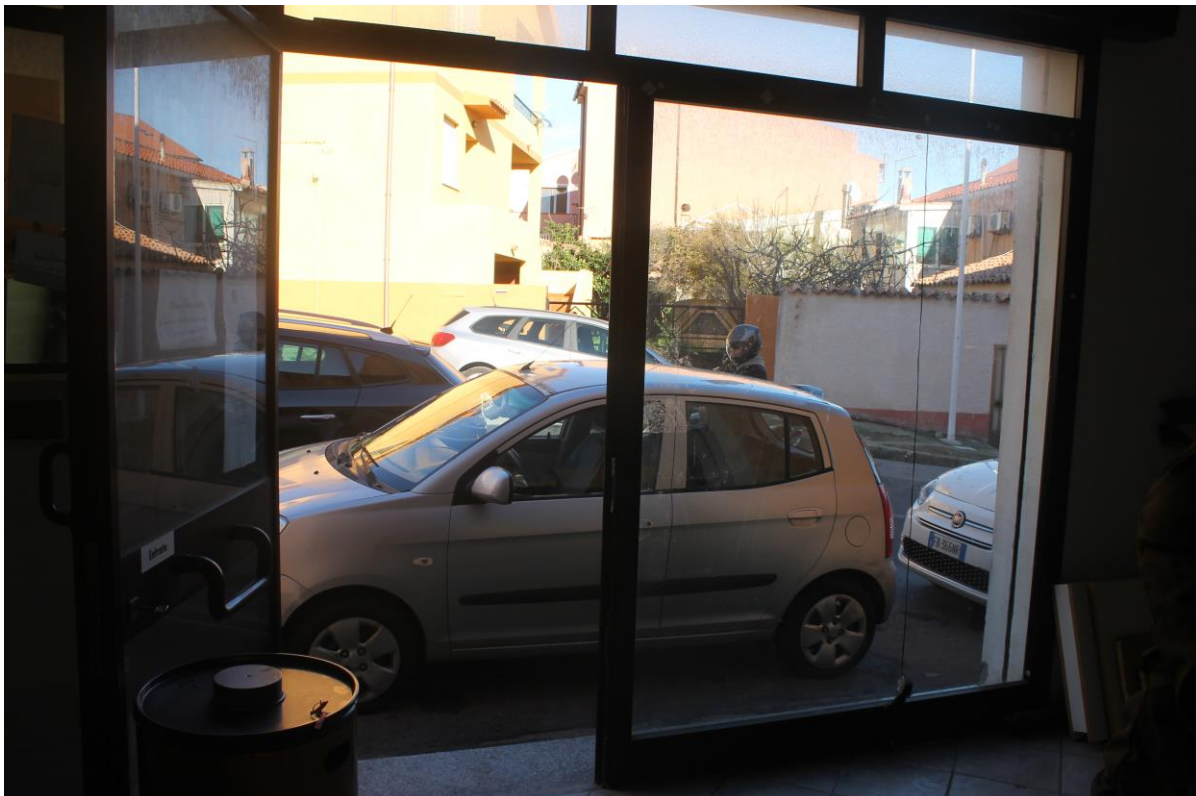
Gli ambienti principali risultano ben illuminati per la presenza delle grandi vetrate poste in facciata, mentre gli altri ambienti, il locale deposito ed il wc non hanno aperture verso l'esterno.

Foto della vetrina di ingresso

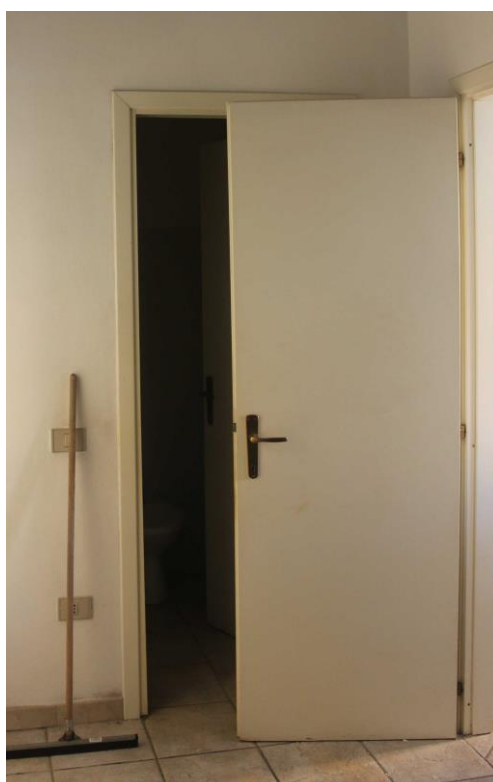
Gli infissi interni sono in legno chiaro in buono stato.

Particolare degli infissi interni in legno

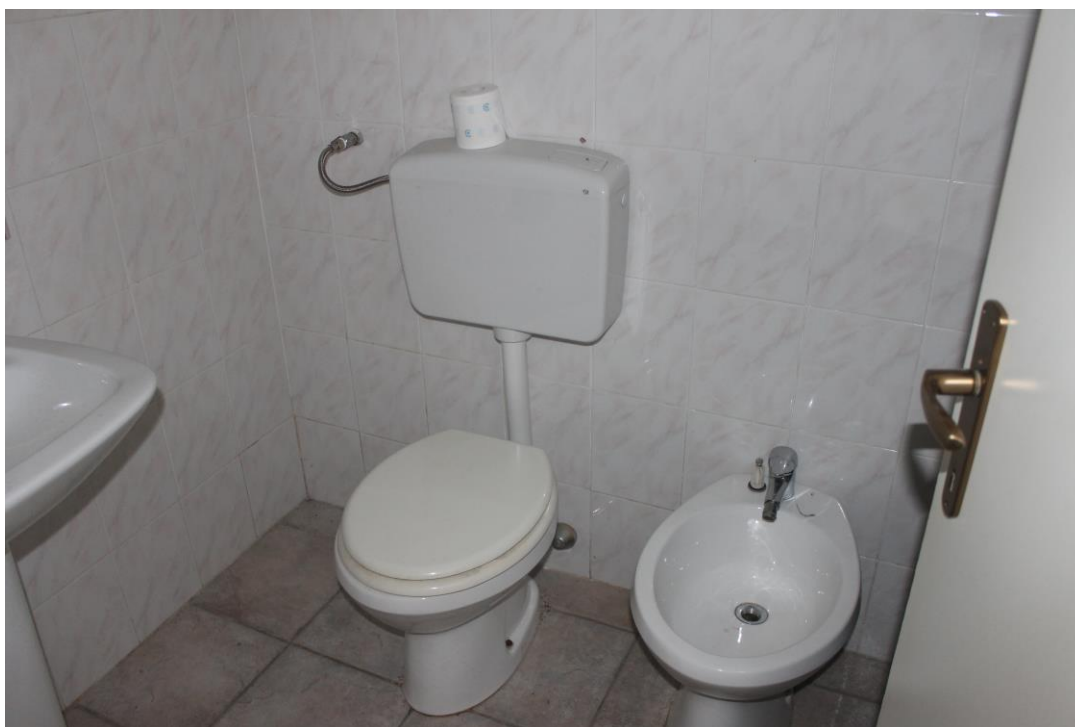
Il piccolo locale wc è completo di tutti i sanitari in discreto stato, il placcaggio in mattonelle di gres per un altezza di circa 2.00m, anche questo in buono stato di conservazione. Non si è potuto verificare l'efficienza degli impianti idrici così come quelli elettrici in quanto le utenze sono al momento sospese.

Foto interna del locale Wc

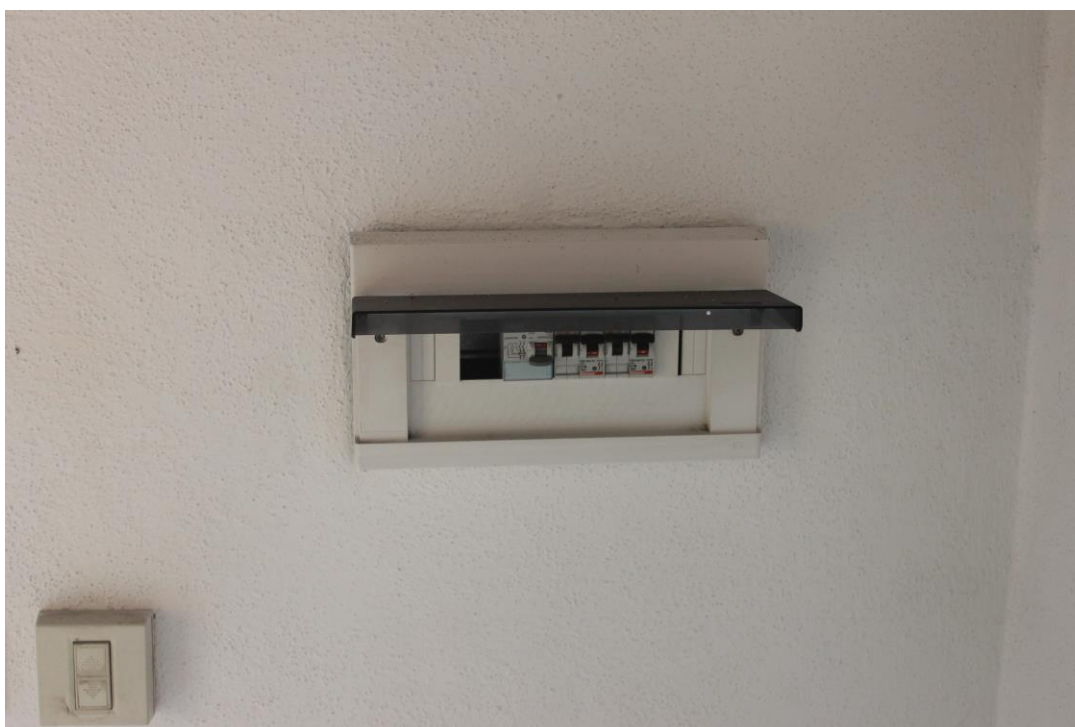
L'impianto elettrico è sottotraccia come detto l'utenza è staccata.

Particolare del quadro elettrico del locale

principali. Ulteriori spese dovranno essere affrontate per il controllo e ripristino delle utenze e del sistema di riscaldamento/rinfrescamento.

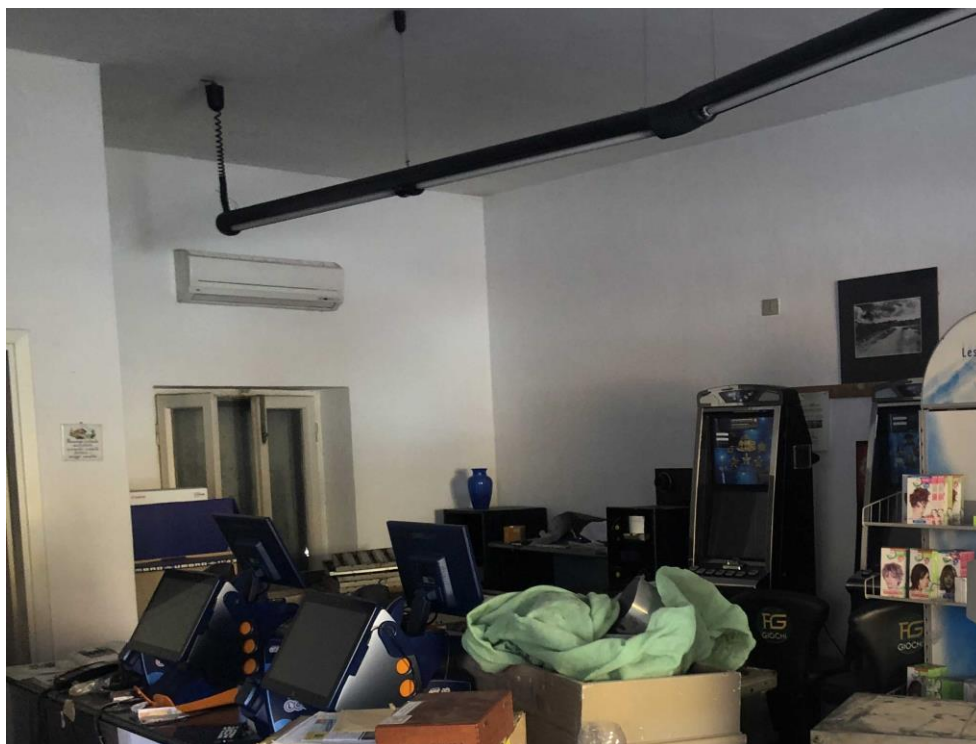
E' presente sopra l'uscita verso il giardino esterno uno split per il rinfrescamento/riscaldamento del locale.

Particolare dello split

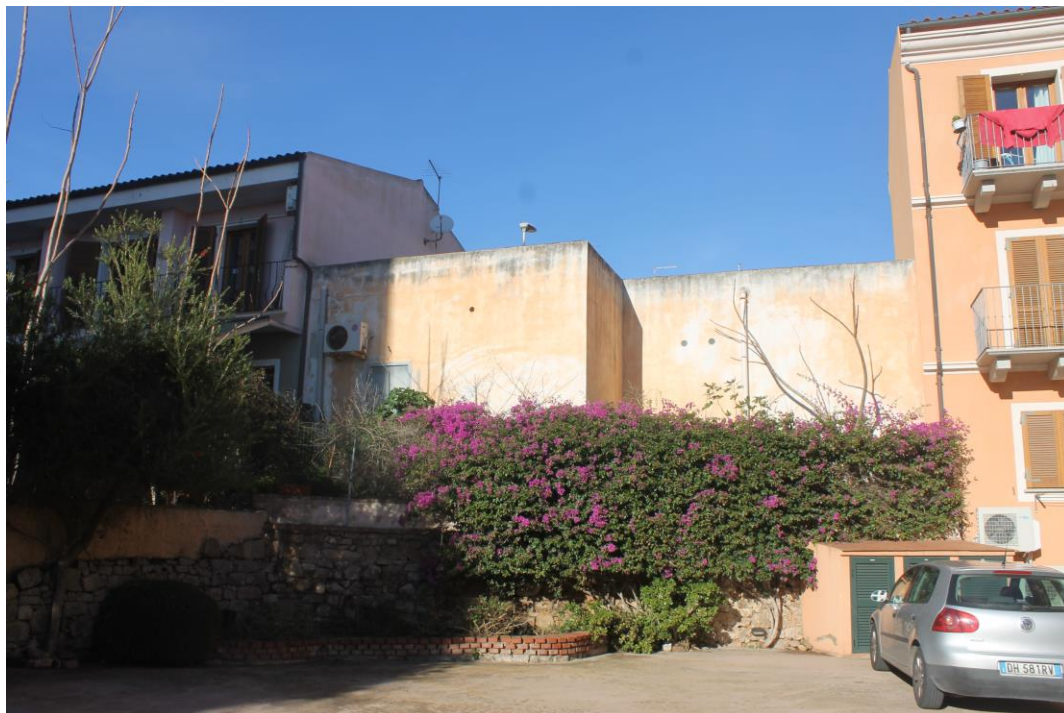
Il giardino esterno ha una dimensione di circa 30mq ed al momento è inaccessibile per mancanza di cura del verde all'esterno.

Foto esterna del retro con il giardino
