**TRIBUNALE ORDINARIO DI  
AGRIGENTO**

**PROCEDURA N. 139/2021 R. G.  
PROMOSSA DA**

**CONSULENZA TECNICA GIUDIZIARIA**

Elaborati:	<p>TECNICO INCARICATO: <b>DOTT. CALOGERO BENNICI</b> C.F. BNNCGR81M05E573T</p> <p>Iscritto all'Albo dei Dott. Agronomi e Forestali della provincia di Agrigento al N.677</p> <p>Iscritto all'Albo dei CTU del Tribunale di Agrigento al N. 369</p> <p>Con Studio in Licata via Cap. di Stefano n. 5 Tel. 320 1177476</p> <p>Email: <a href="mailto:cbennici81@gmail.com">cbennici81@gmail.com</a> Pec: <a href="mailto:c.bennici@conafpec.it">c.bennici@conafpec.it</a></p>
<b>Perizia</b>

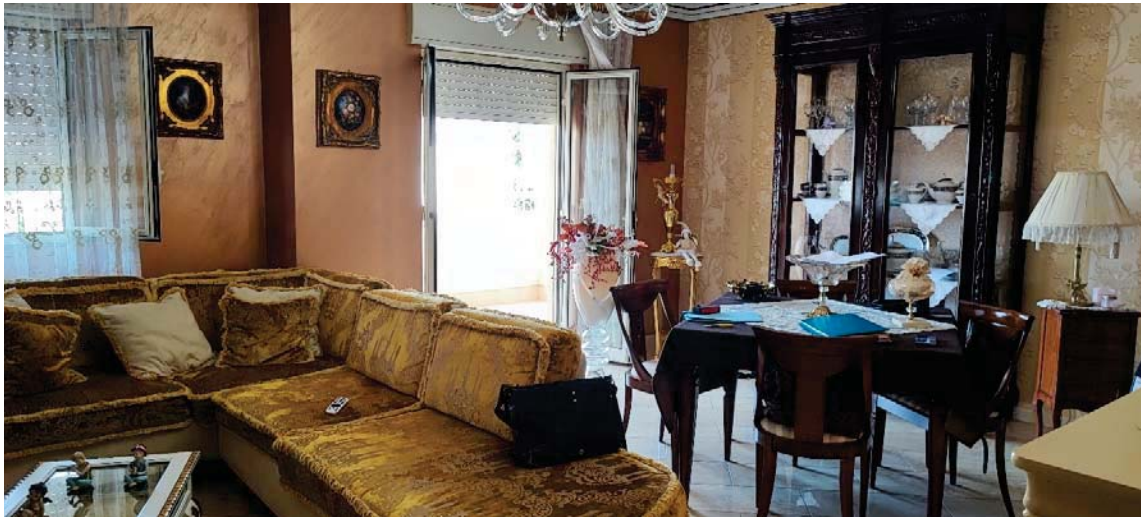
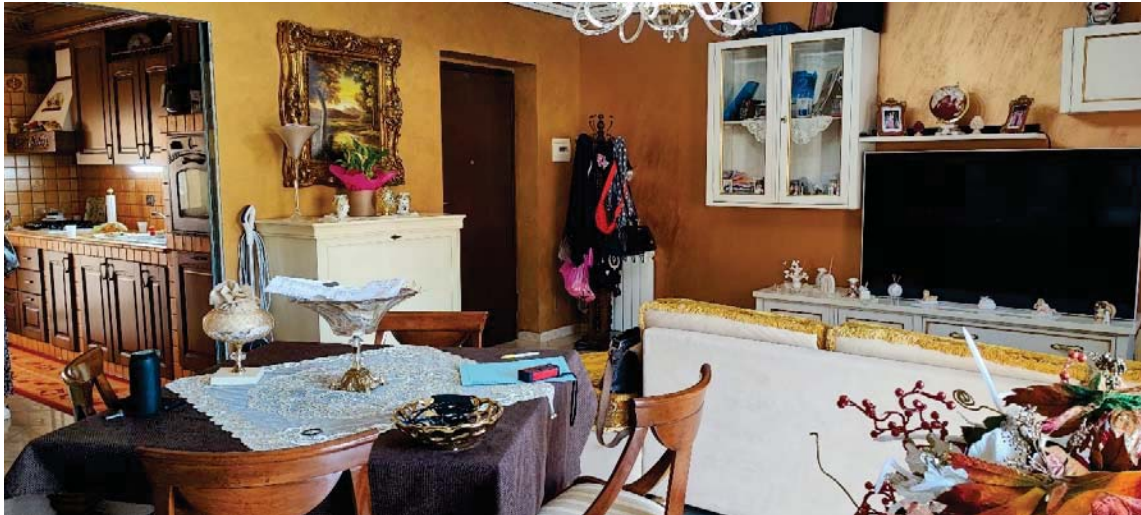
Figure 4 – Vano d'accesso e soggiorno

APPARTAMENTO – L'abitazione si trova al secondo piano della "Palazzina C" con ingresso a destra salendo le scale condominiali, è composta da cinque vani principali due servizi igienici e un ripostiglio collegati tra loro da un corridoio centrale al quale si accede dal soggiorno dove è posto il vano di accesso. Sul lato Ovest dell'appartamento sono presenti la cucina due camere da letto e i servizi igienici dotati di balconi e finestre con affaccio sull'area di corte mentre sul lato Est il soggiorno e due camere da letto e il soggiorno dotati di balconi con affaccio sull'area di corte, solamente il vano corridoio e ripostiglio non presentano alcun affaccio. Il vano di accesso è dotato di porta blindata, le porte interne sono in legno tamburato mentre gli infissi esterni sono realizzati con profilati estrusi di alluminio preverniciato dotati di vetrocamera e avvolgibili in pvc. Il soffitto e le pareti sono rifiniti con intonaco civile per interni e tinteggiati con diversi colori di idropittura.

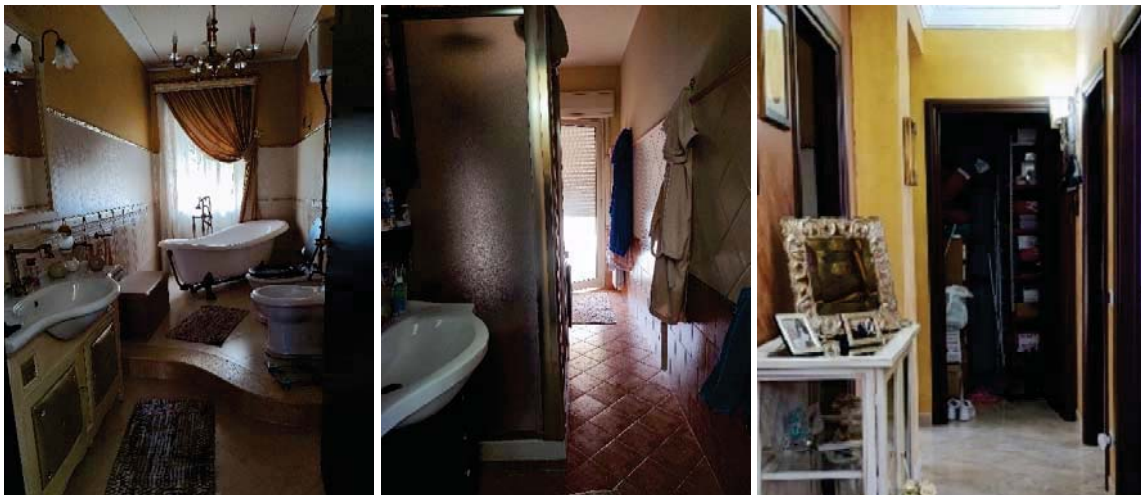
Figure 7 – Servizi igienici e ripostiglio

I servizi igienici, a differenza degli altri vani, presentano le pareti piastrelate rivestite con mattonelle in ceramica per un'altezza di circa 2,40 m e sono dotati entrambi di wc bidet lavabo con la differenza che in uno è presente la vasca da bagno e nell'altro il box doccia.

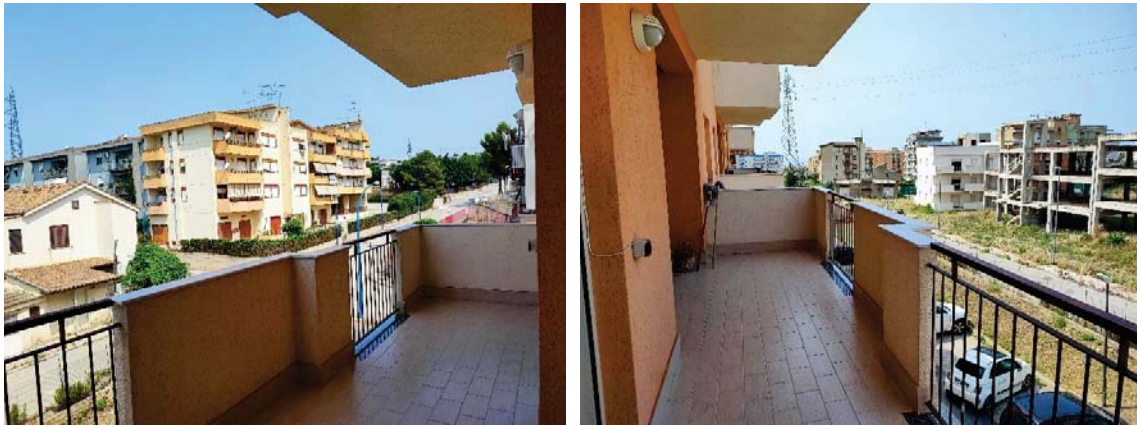
Figure 8 – Panoramica lato Ovest

I beni oggetto della vendita sono ubicati nella c/da Inficherna in zona periferica a Nord del centro abitato del comune di Porto Empedocle dal quale distano di circa 1 Km. Consistono in un appartamento destinato a civile abitazione ed un'autorimessa di pertinenza dello stesso ubicati rispettivamente al piano secondo e piano terra di un edificio con quattro elevazioni fuori terra con accesso dalla via Ugo La Malfa, raggiungibili percorrendo la strada statale 115 da Porto Empedocle verso Trapani. Distano dalla SS 115 circa 800 m percorrendo le vie Gallo, Dello Sport, Ugo La Malfa. Il fabbricato è ubicato nella contrada Inficherna ed è stato realizzato dalla "San Francesco 1991 Società Cooperativa" con concessione edilizia n. 3.766, rilasciata dal comune di Porto Empedocle in data 12 maggio 2008 e successive concessioni edilizie in variante in corso d' opera n. 4.286 dello 06 giugno 2011 e n. 4.491 del 24 gennaio 2013. Il fabbricato è composto da due corpi di fabbrica affiancati e dotati ognuno di ingressi indipendenti posti sul lato Ovest, risulta costituito complessivamente da n. 12 unità immobiliari a destinazione residenziale che si sviluppano sui tre livelli dal piano primo al piano terzo e n. 12 unità immobiliari a destinazione box/ autorimessa poste al piano terra. Lo stesso è stato realizzato con struttura intelaiata ed elementi portanti in c.a, fondazioni continue in c.a. a travi rovesce, solai gettati in opera realizzati con travetti precompressi e laterizi e solai di copertura a padiglione con sovrastante manto di tegole del tipo coppo di Francia. Le murature di tompagnamento del piano terra e del vano scala sono realizzate con blocchi di tufo dello spessore di cm. 30, mentre le pareti divisorie interne con uno spessore variabile da 10 a 20 cm. Il corpo di fabbrica si presenta in buono stato di conservazione in tutte le sue componenti architettoniche ed è dotato di ascensore condominiale funzionante alla data di sopralluogo, è rifinito all'esterno con intonaco civile di colore salmone.
