**TRIBUNALE ORDINARIO DI  
AGRIGENTO**

**PROCEDURA N. 170/2018 R. G.  
PROMOSSA DA**

**CONSULENZA TECNICA GIUDIZIARIA**

| <b>Perizia Lotto n.1</b> | <hr/> |

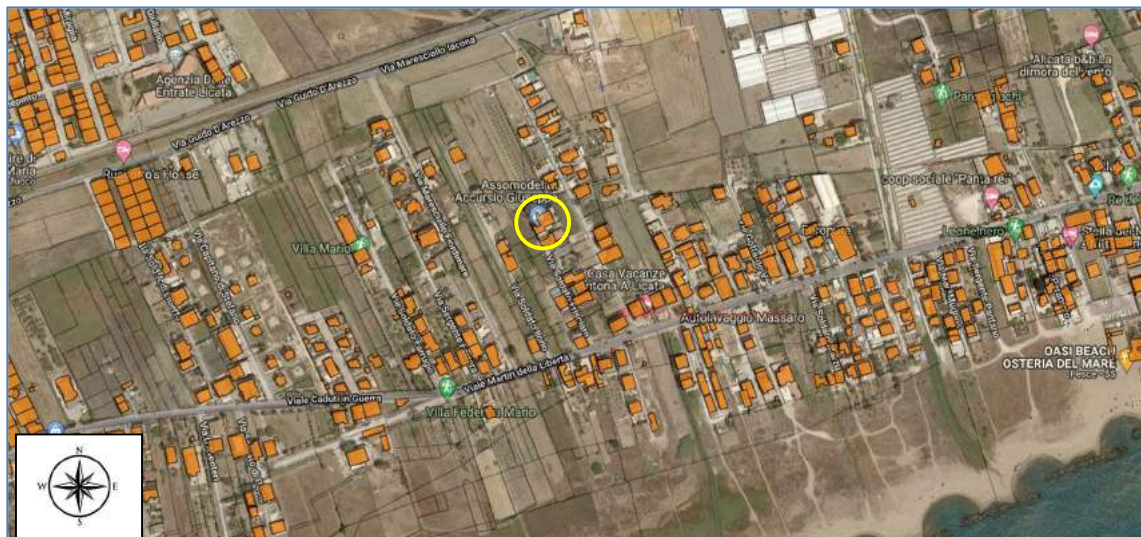
Nella figura 1 si riporta la sovrapposizione dell'immagine satellitari della zona di interesse con il foglio di mappa catastale per un'univoca individuazione dei beni oggetto del pignoramento.

Figura 1 - Individuazione di massima del fabbricato in cui sono dislocati i beni pignorati. Immagini satellitari estratte da Google Heart con la sovrapposizione dell'estratto di mappa catastale.

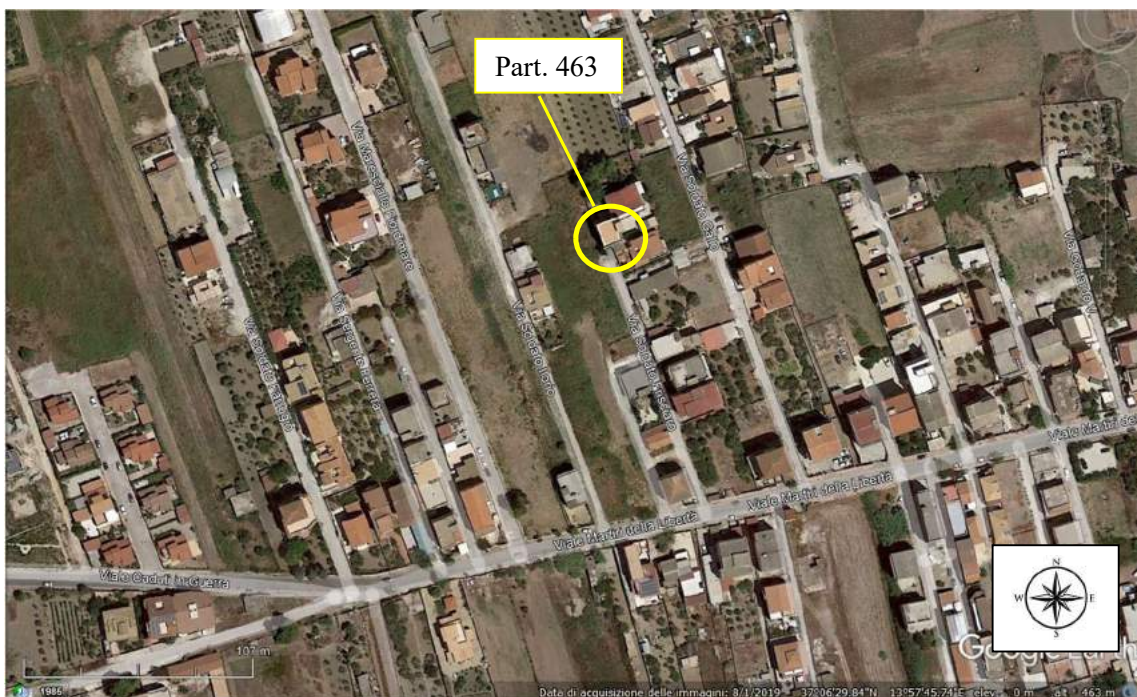
Il fabbricato dove è ubicato l'immobile si trova all'interno di un'area di corte non esclusiva. Quest'ultima si affaccia a Sud-Est sulla strada Soldato Friscaro a Sud-Ovest sulle particelle 138 e 139 a Nord-Ovest con la particella 200 a Nord-Est con la particella 351. L'appartamento inoltre confina a Nord con il sub 13 dello stesso piano inserito nel lotto di vendita 2 della presente procedura; La figura 2 riporta l'ortofoto con l'individuazione del fabbricato di cui l'unità è parte.

Figura 2 - Individuazione di massima del fabbricato in cui è censito il bene pignorato

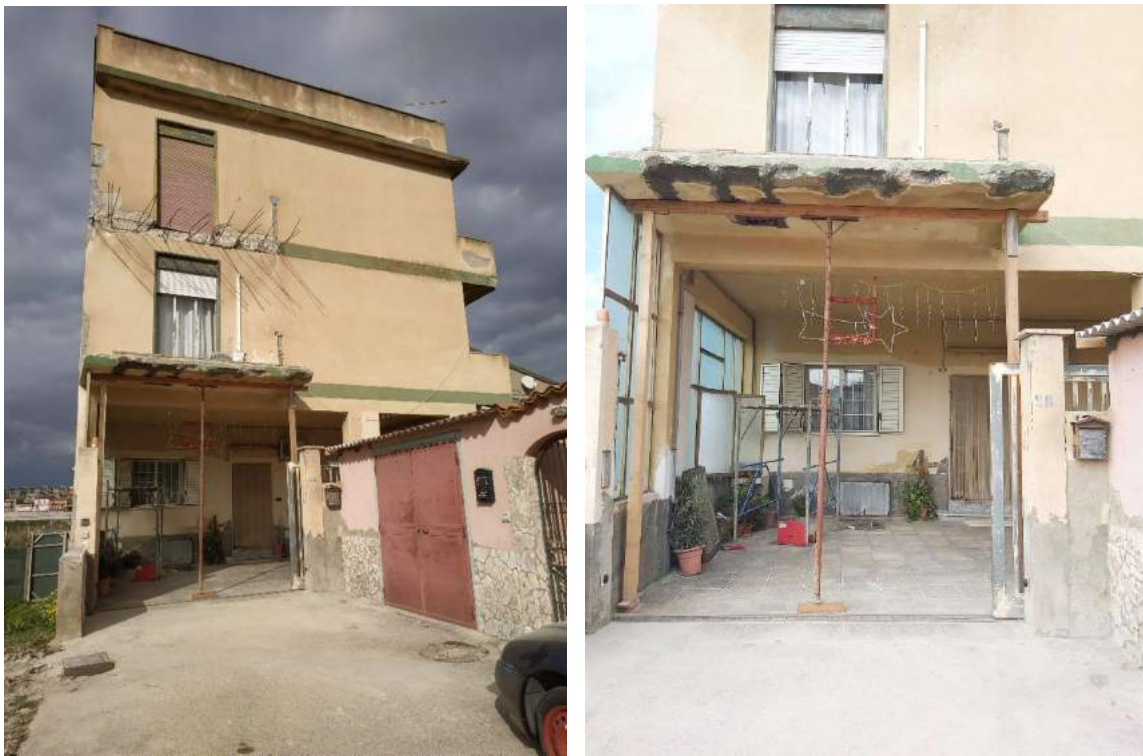
Il corpo di fabbrica presenta alla data dell'ultimo sopralluogo un sufficiente stato di conservazione sebbene non sia più presente il corpo pensile dell'immobile sul lato sud, crollato di recente e di cui si necessita il ripristino per rendere agibile l'immobile.

*Figure 3 –Prospetto Sud Accesso all'area di corte – particolare del corpo pensile crollato*

Dopo il crollo del corpo pensile, il debitore ha provveduto a far rimuovere le macerie e a far puntellare il corpo pensile sottostante per permettere l'accesso alla corte. Si è provveduto inoltre ad apporre opportuna segnalazione sulla porta-finestra del vano soggiorno al fine di segnalare il pericolo di caduta.

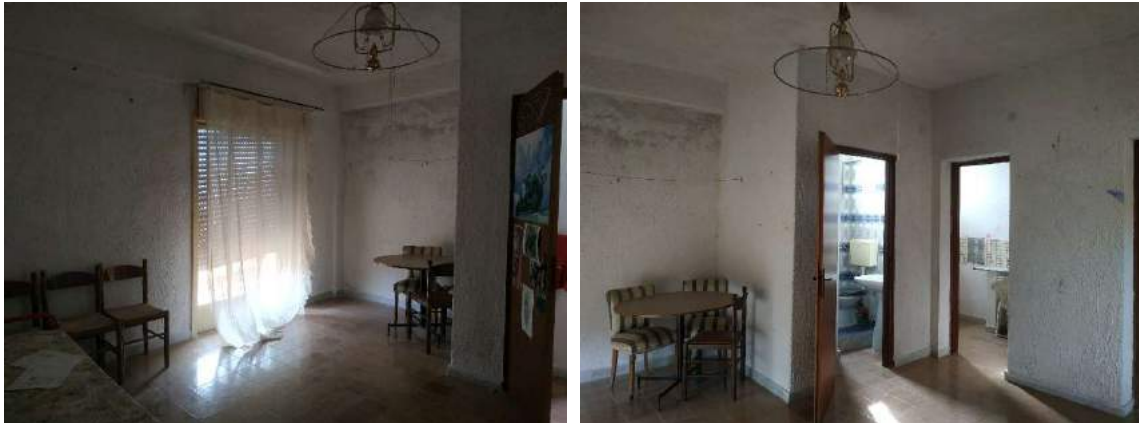
*Figure 4 –Soggiorno-pranzo*

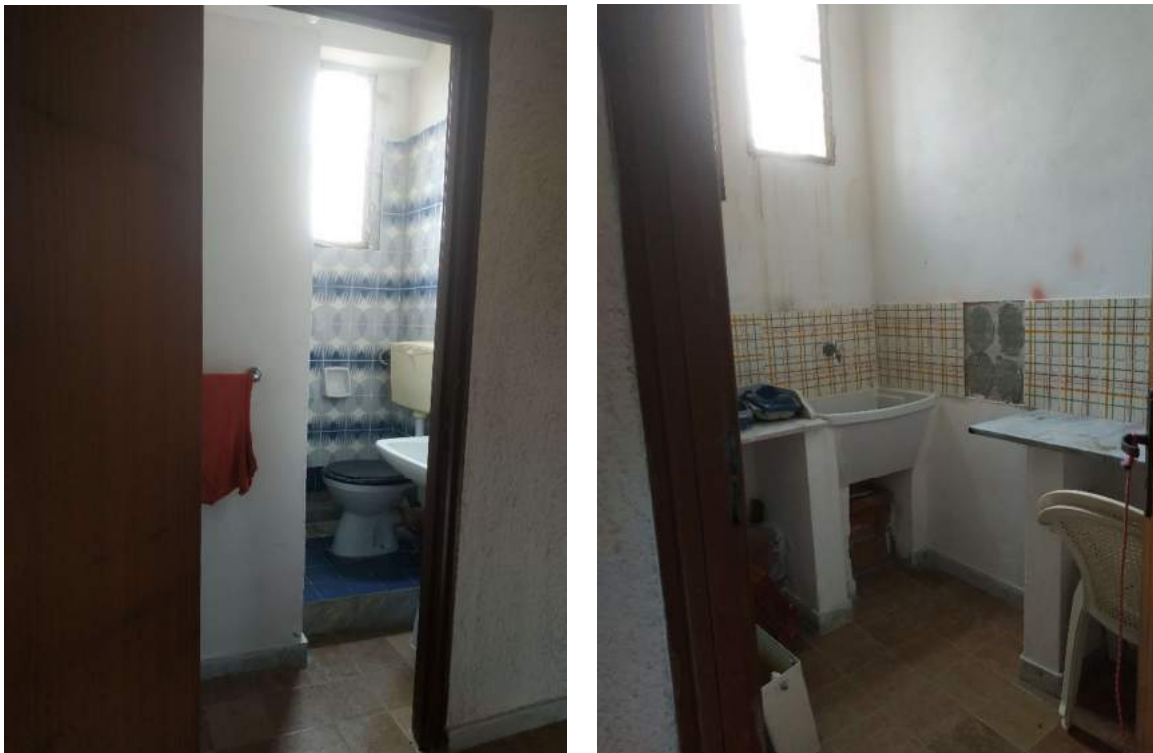
Alla data del sopralluogo l'appartamento risultava disabitato, in mediocri condizioni d'uso e manutenzione e precarie condizioni igienico-sanitarie, per via di un'evidente incuria dovuta al sostanziale abbandono. Non sono state riscontrate particolari criticità se non un elevato degrado della coloritura delle pareti e dei soffitti, nonché delle tracce di umidità pregressa in corrispondenza della parete a Sud-Est del vano adibito soggiorno-pranzo ed il distacco di alcune piastrelle sia nel servizio igienico sia nel vano cucina.

*Figura 5 – A sx il servizio igienico a dx il vano cucina*

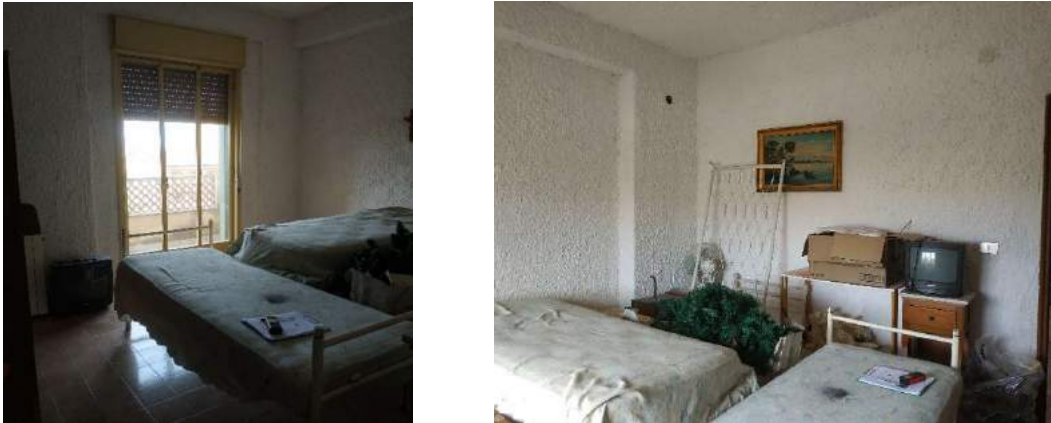
Figura 6 – Camera da letto

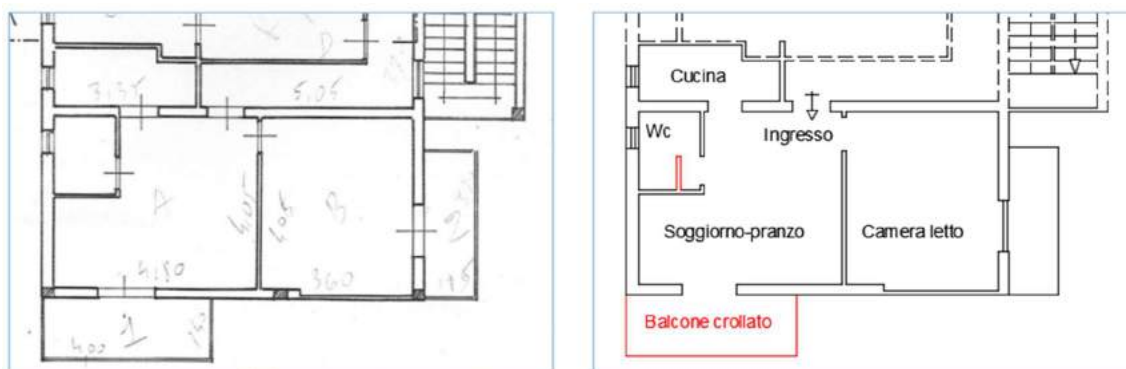
L'elaborato grafico allegato ai titoli autorizzativi con riferimento all'unità in oggetto corrisponde con quanto denunciato nella visura planimetrica catastale ma non con lo stato dei luoghi rilevato durante il sopralluogo.

Tale difformità riguarda la realizzazione di un piccolo tramezzo in corrispondenza del servizio igienico con lo scopo di delimitare lo spazio del box doccia già indicato al paragrafo 5.4 e la mancanza del corpo pensile a causa del crollo descritto al paragrafo 4.2.

Figure 9 – A sx stralcio dell'elaborato grafico della concessione edilizia, a dx restituzione grafica dello stato dei luoghi

Per regolarizzare dal punto di vista urbanistico le modifiche relative al tramezzo, riconducibili alla tipologia di manutenzione straordinaria, l'aggiudicatario potrà provvedere agli adempimenti amministrativi prescritti per la "C.I.L.A." tardiva (Comunicazione Inizio Lavori Asseverata tardiva, art. 6, comma 2, D.P.R. 380/2001 e s.m.i., recepito dall'art.3 della L.R. 16/2016) che prevede la presentazione, presso l'Ufficio Tecnico, di una relazione tecnica asseverata e di un progetto dei lavori a firma di un professionista abilitato, il pagamento di una sanzione pecuniaria e dei diritti di segreteria, per un costo complessivo pari a 1.500,00 € così determinato:

- spese tecniche comprensive di oneri ed accessori circa € 400,00;
- sanzione € 1.000,00;
- diritti di segreteria € 100,00.
