TRIBUNALE DI AGRIGENTO

ESECUZIONE IMMOBILIARE

n. 99/2022

PERIZIA DI STIMA C.T.U.

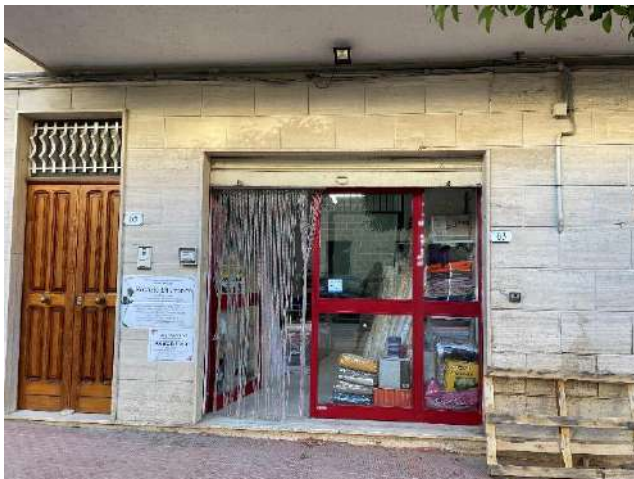
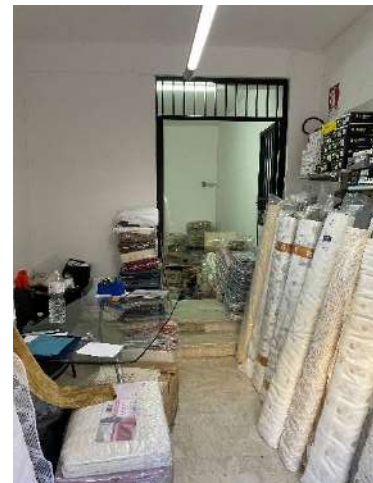
Il magazzino oggetto del presente pignoramento è articolato ad un unico livello, posto nel piano sotterraneo di un edificio in Ravanusa (AG) in via Terenzio Mamiani n. 63. L'accesso al bene, al momento del sopralluogo, avviene tramite un piccolo magazzino situato al piano terra che però appartiene ad altri proprietari. Durante il sopralluogo l'esecutato ha dichiarato che la servitù di passaggio avviene solo tramite accordi privati tra i proprietari, che è a suo uso esclusivo e che l'accesso originario può essere ripristinato riaprendo la porta originaria, accessibile da un vano scala presente dietro il fabbricato. Dal magazzino posto al piano terra al civico n. 63, si accede alla proprietà posta al piano sotterraneo tramite un vano scala. Il cespite è costituito da un grande vano utilizzato come deposito, un piccolo bagno con antibagno, un ripostiglio ed infine di un ufficio creato con infissi removibili. La superficie totale è di circa 329 mq.

Foto esterne del lotto pignorato.

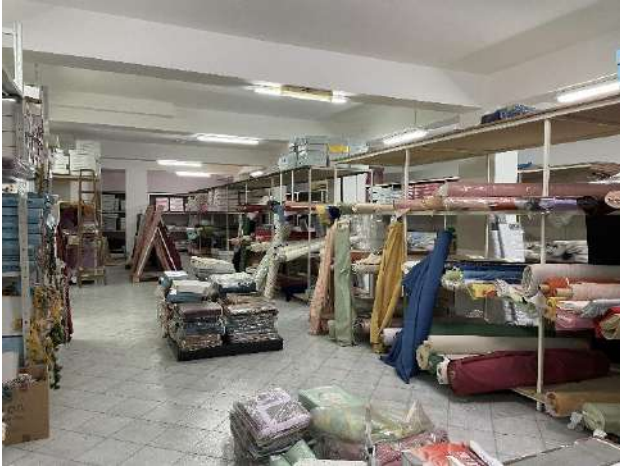
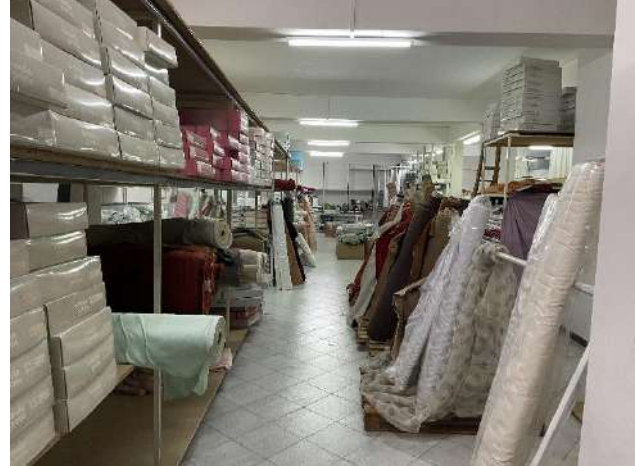
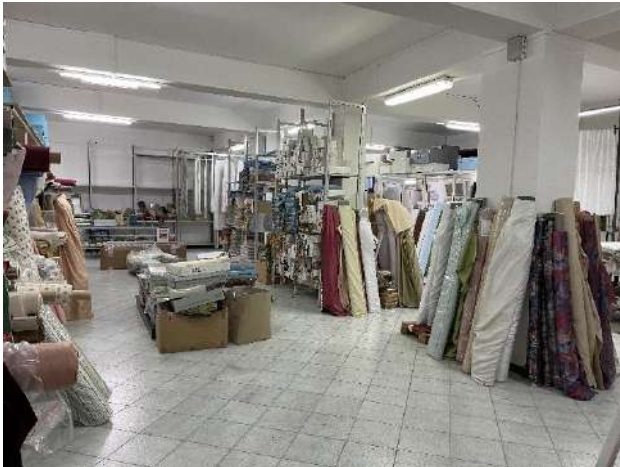
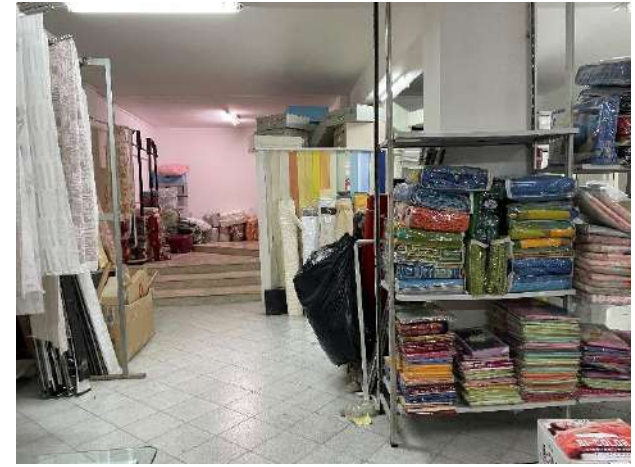
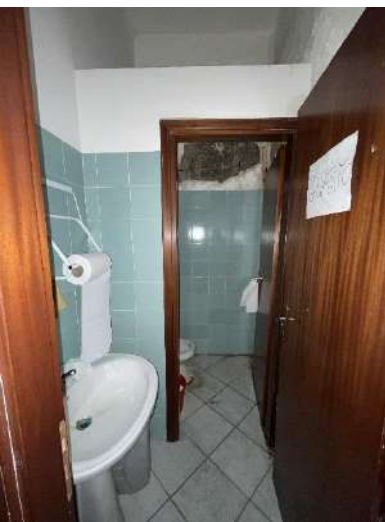
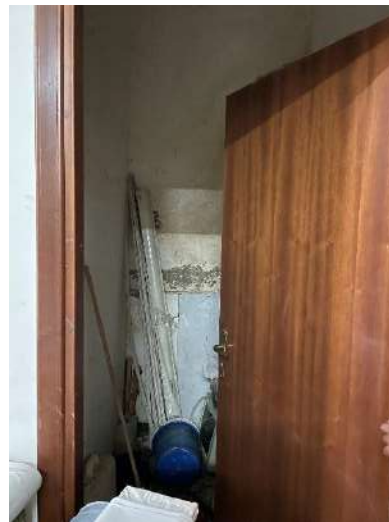
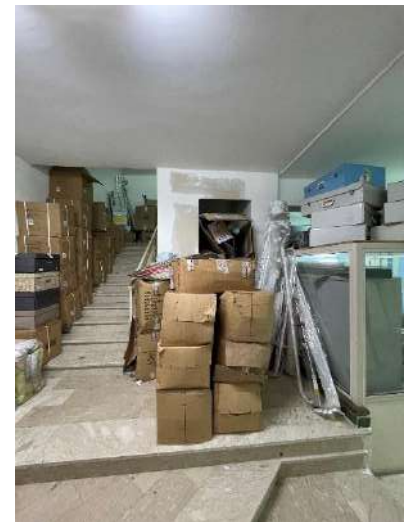
Il bene presenta danni dovuti ad umidità soprattutto in prossimità del bagno, mentre il resto dell'immobile è in buone condizioni. Esso presenta pareti in gesso scagliola, pavimenti in gres porcellanato ed infissi interni in legno tamburato; mentre la scala di accesso è a doppia rampa rifinita in marmo. Nell'intradosso del solaio sono presenti delle aperture che permettono l'areazione dei locali. L'impianto idrico è di tipo sottotraccia, mentre quello elettrico è in parte costituito da canalette esterne.

Foto del lotto pignorato.

Il magazzino è sprovvisto di impianto di riscaldamento e raffrescamento.
