**TRIBUNALE ORDINARIO DI  
AGRIGENTO**

**PROCEDURA N. 193/2016 R. G.  
PROMOSSA DA**

**CONSULENZA TECNICA GIUDIZIARIA**

Elaborati:	TECNICO INCARICATO: <b>DOTT. CALOGERO BENNICI</b> C.F. BNNCGR81M05E573T
<b>Perizia Lotto n. 12</b>

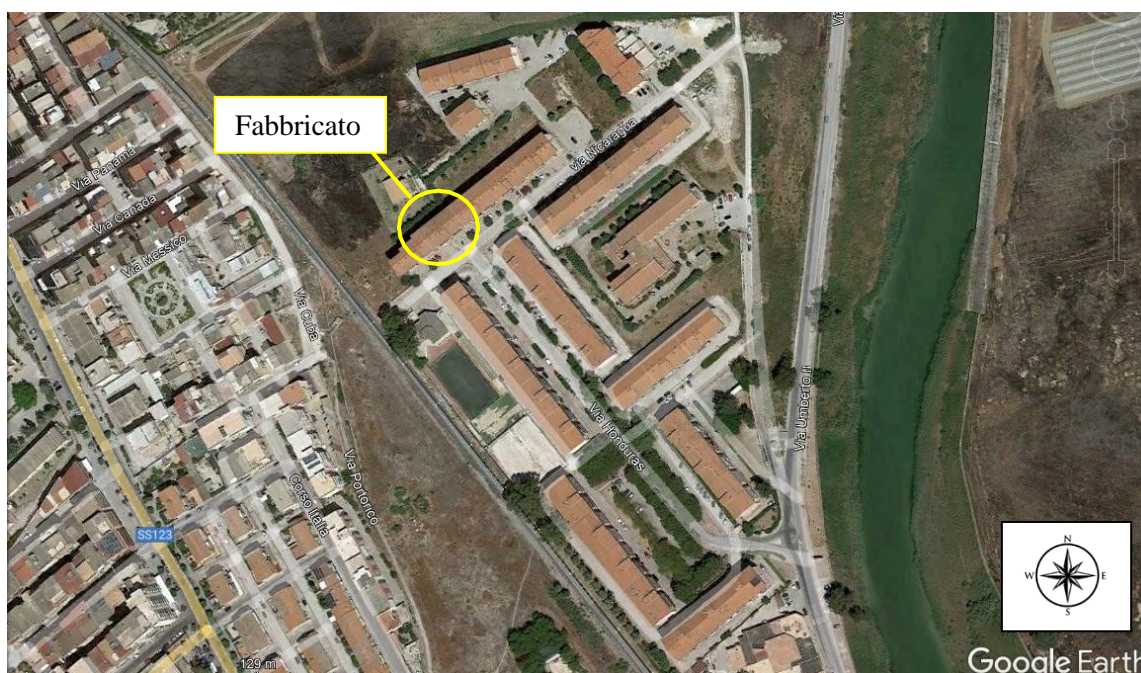
La figura 1 riporta l'ortofoto con l'individuazione del fabbricato di cui l'unità è parte.

*Figura 1 - Individuazione di massima del fabbricato in cui è censito il lotto*

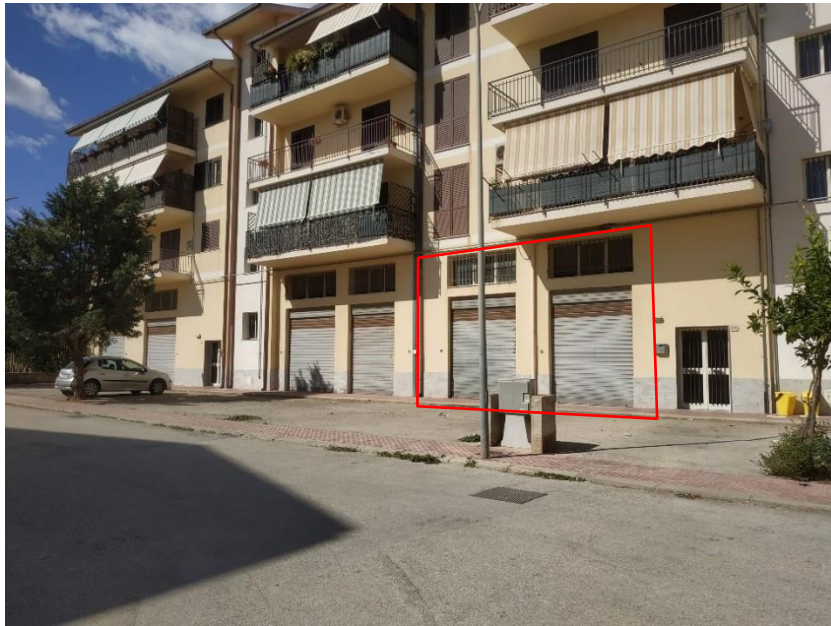
L'unità è dotata di un unico affaccio all'esterno prospiciente la via Nicaragua, l'illuminazione e l'aerazione è garantita dai due vani di accesso, di altezza di circa 2,90 m e larghezza entrambi di 2,50 m, chiuso con saracinesche metalliche all'esterno che presentano tre barre microforate, al di sopra delle quali si trovano delle finestre di medesima larghezza e di altezza 1,20 metro, dotate di grate e infissi a vetri.

*Figure 2 – Vista esterna del prospetto Nord-Est. in rosso il bene in esame.*

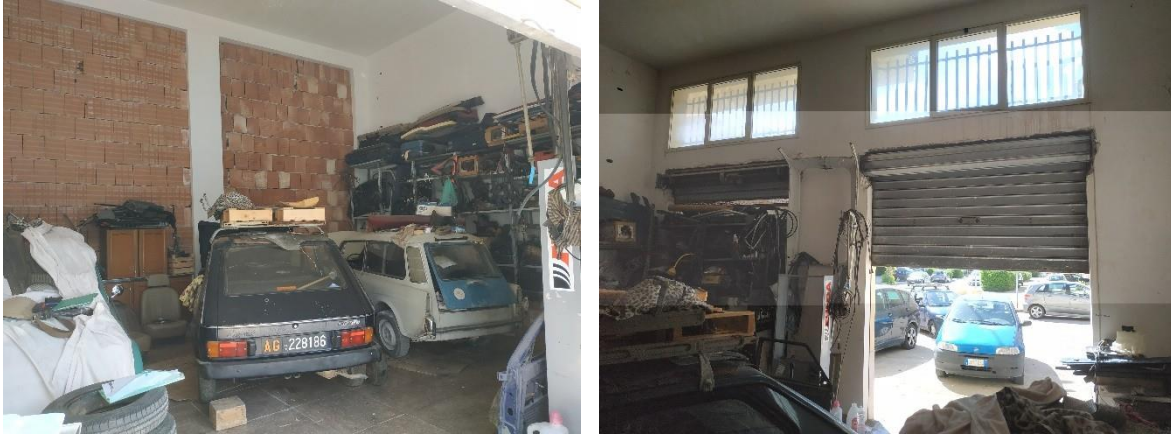
Internamente l'immobile si presenta come un unico vano, senza alcuna tramezzatura interna.

Il soffitto e le pareti sono rifiniti con intonaco civile per interni mentre il calpestio è rifinito con piastrelle in monocottura, solamente le pareti sul lato Nord-Ovest a confine con il sub 75 sono prive di rifiniture.

L'unità risulta fornita di impianto elettrico sottotraccia privo di cavi elettrici.

Figura 3 - Vista interna del magazzino

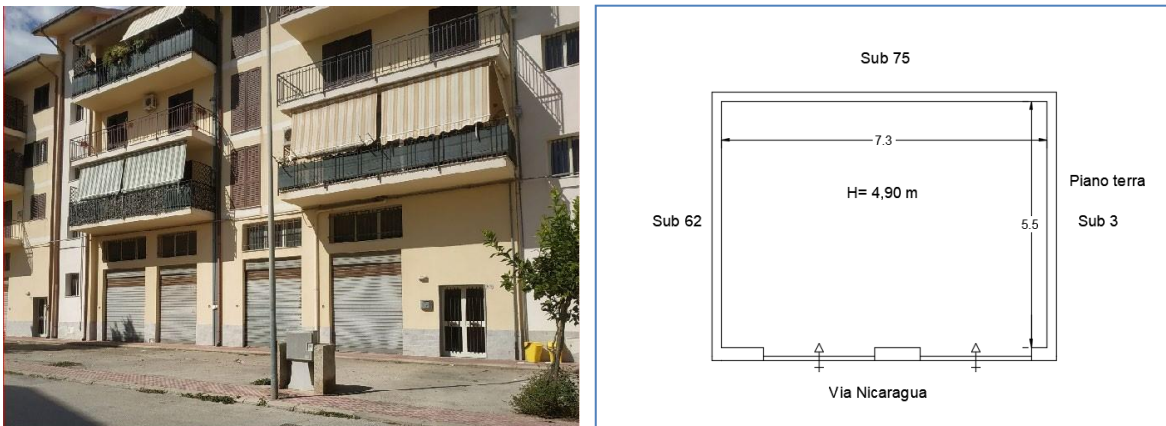
Il bene si sviluppa al piano terra del condominio con una superficie utile netta di circa 40 mq. Solo questo livello dello stabile, nato per uso deposito, è di altezza 4,90 m.

Figure 4 – Vista esterna del magazzino e rilievo metrico dello stato dei luoghi

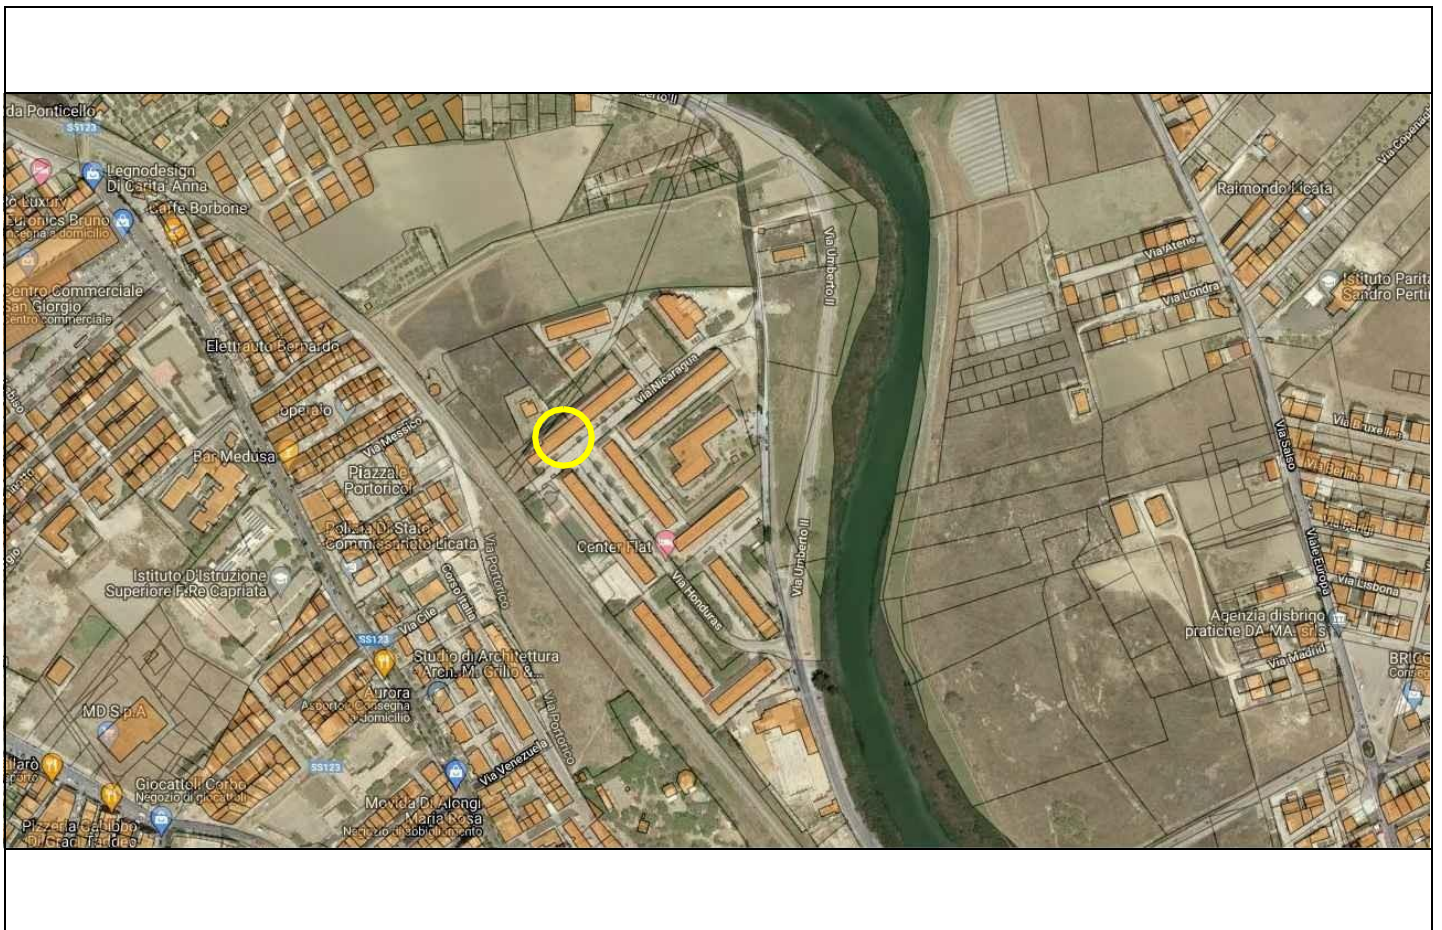
Foto 1: Sovrapposizione Catastale - Ortofoto. Immagine estratta da Google Heart - In giallo fabbricato - Lotto n. 12

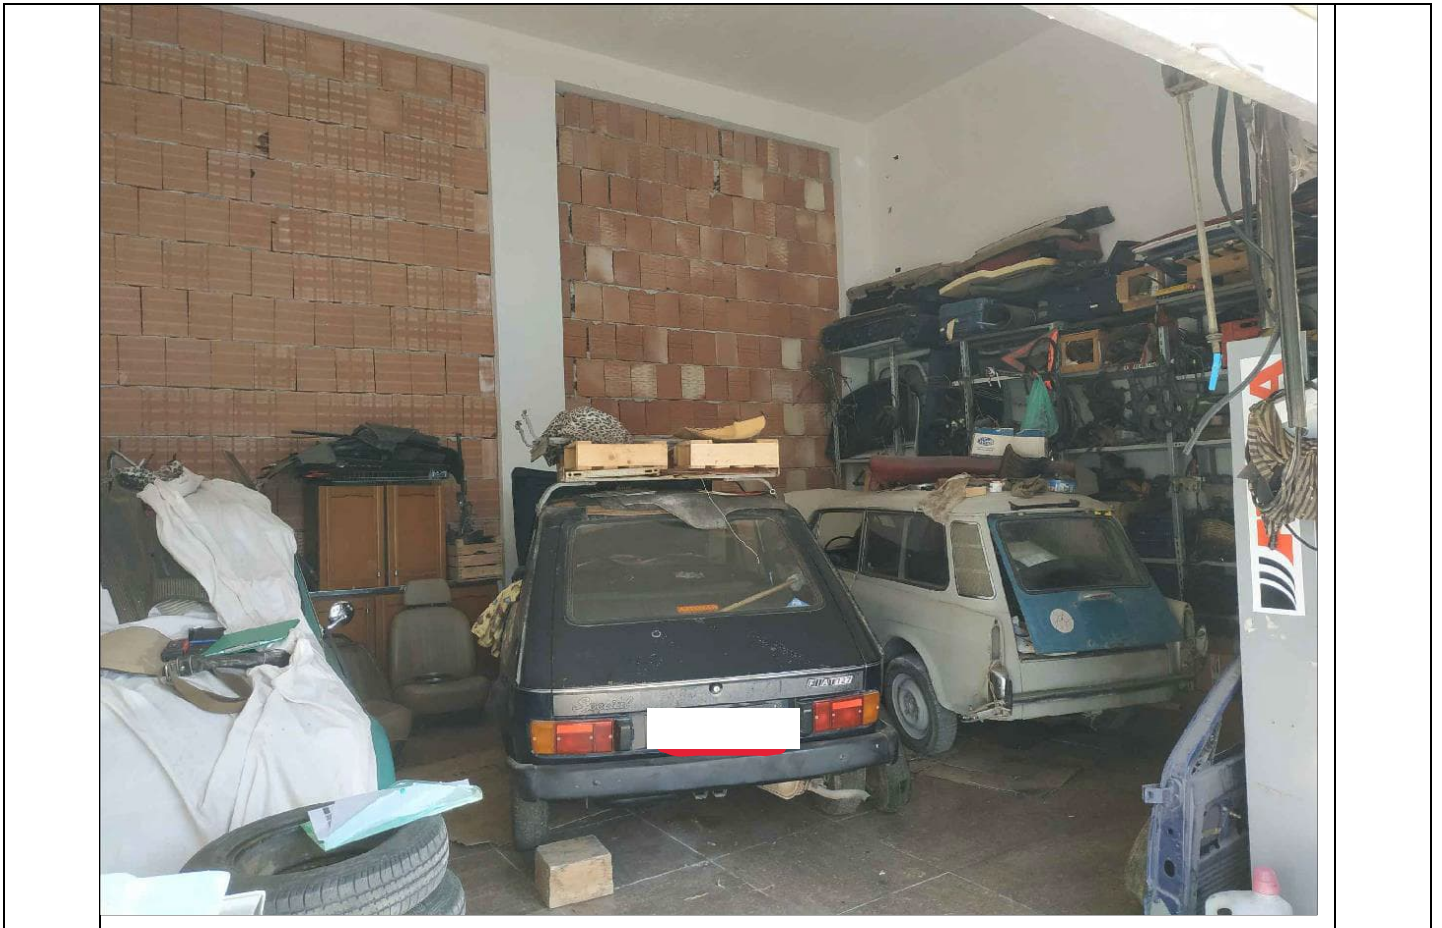
Foto 3: Vista interna Box Auto - Lotto 12

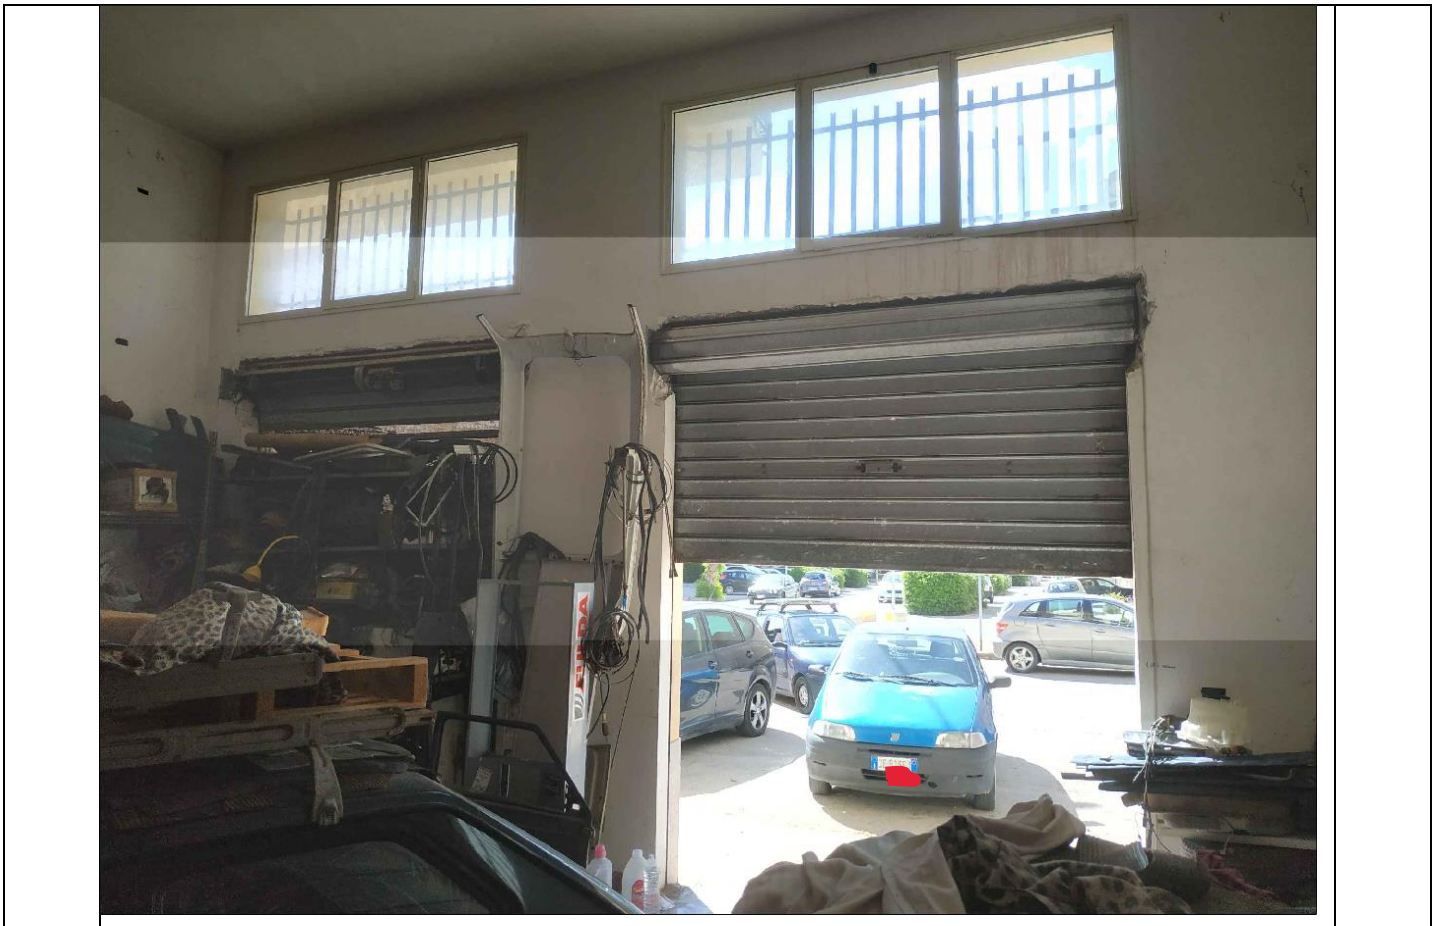
Foto 4: Vista interna Box Auto - Lotto 12

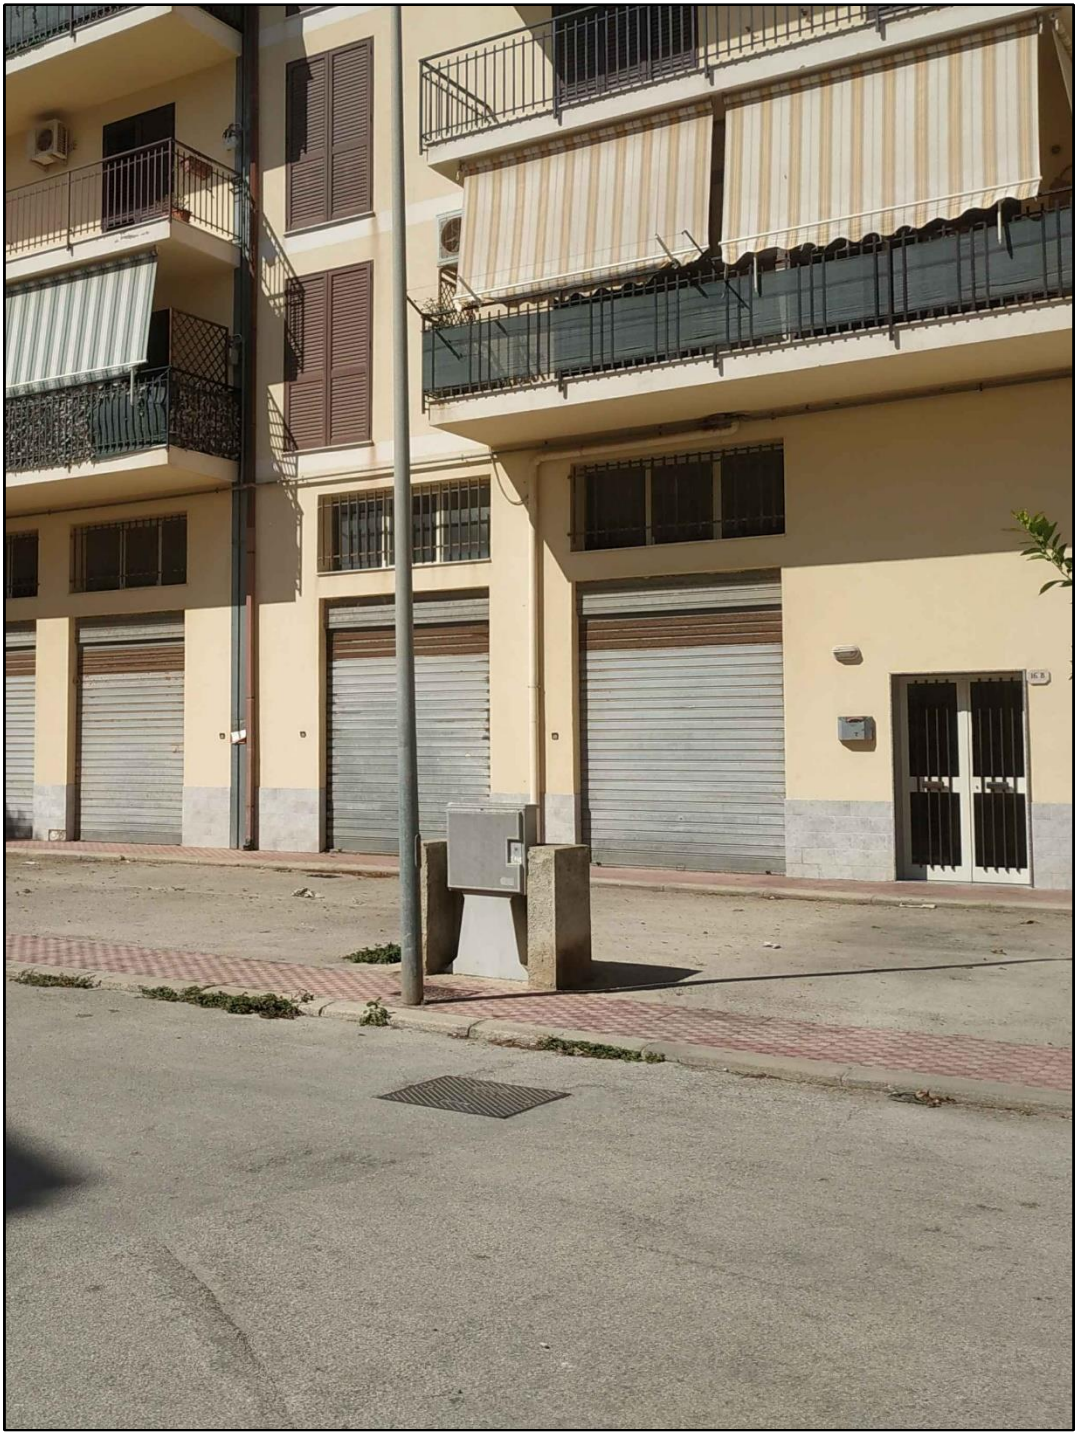
Foto 5: Vano di Accesso Box Auto - Lotto 12
