TRIBUNALE DI AGRIGENTO
SEZIONE ESECUZIONI IMMOBILIARI

Procedimento Esecutivo N° 90/2013 del R.G.Es.

**RELAZIONE TECNICA DI STIMA
LOTTO 2**

LOTTO N. 2
Beni in Naro (AG)
c/da Torrazza

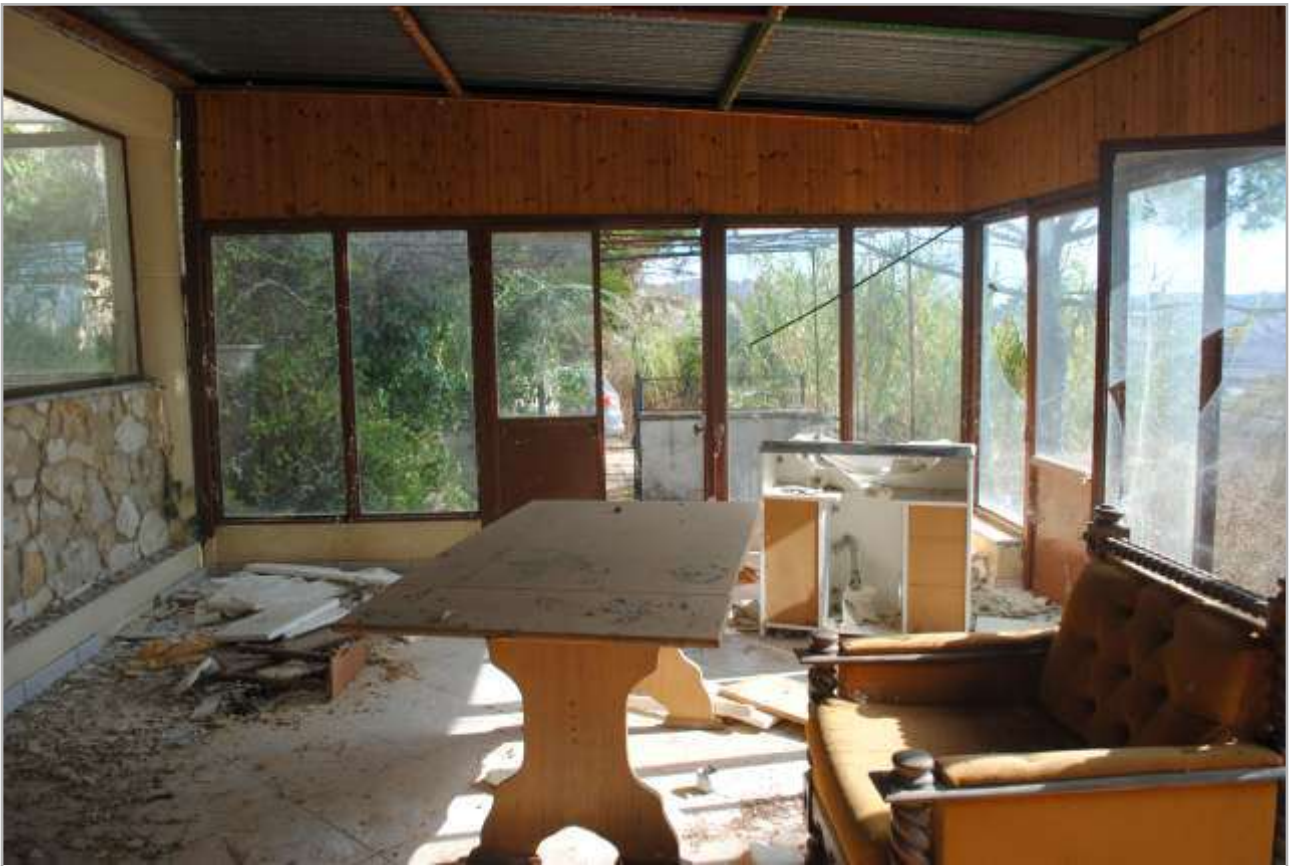
VISTE DELLE VERANDA CENTRALE CHIUSA

Per quanto riguarda il fabbricato residenziale presente all'interno dell'appezzamento agricolo si rileva un ampliamento dello stesso sul fronte sud-ovest con la realizzazione di una veranda chiusa da infissi e vetrate oltre a corpi accessori quali ripostigli, servizi igienici e vano cucina il tutto per una superficie lorda complessiva dell'ampliamento pari a mq. 64 circa.

Anche l'originario porticato antistante l'accesso è stato trasformato in veranda chiusa con l'apposizione di infissi esterni.

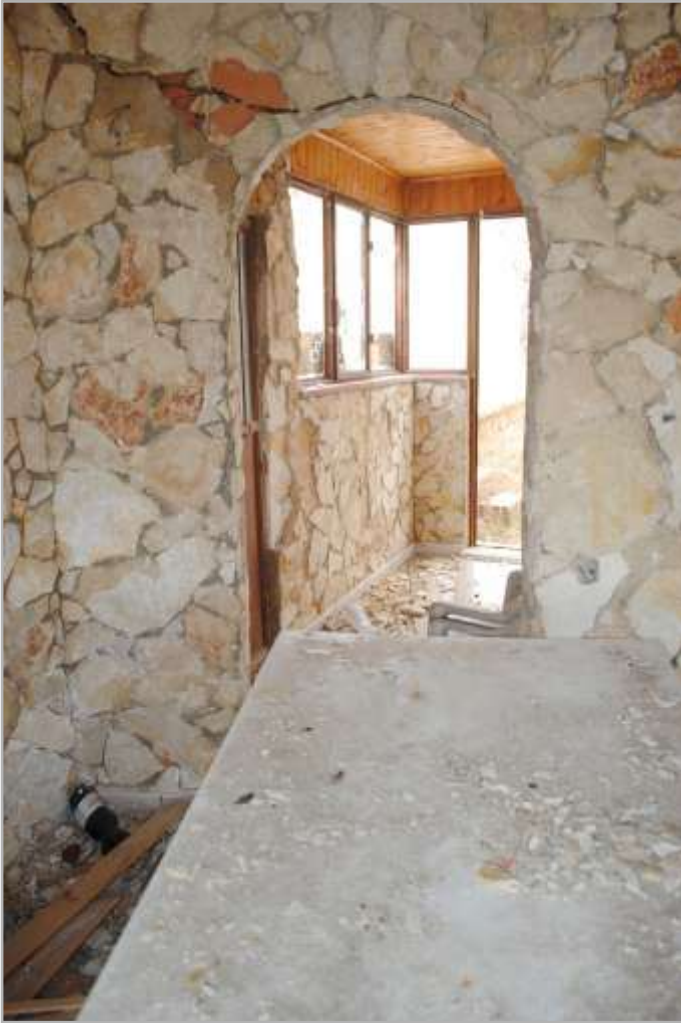
ACCESSO SECONDARIO
ALLA VERANDA

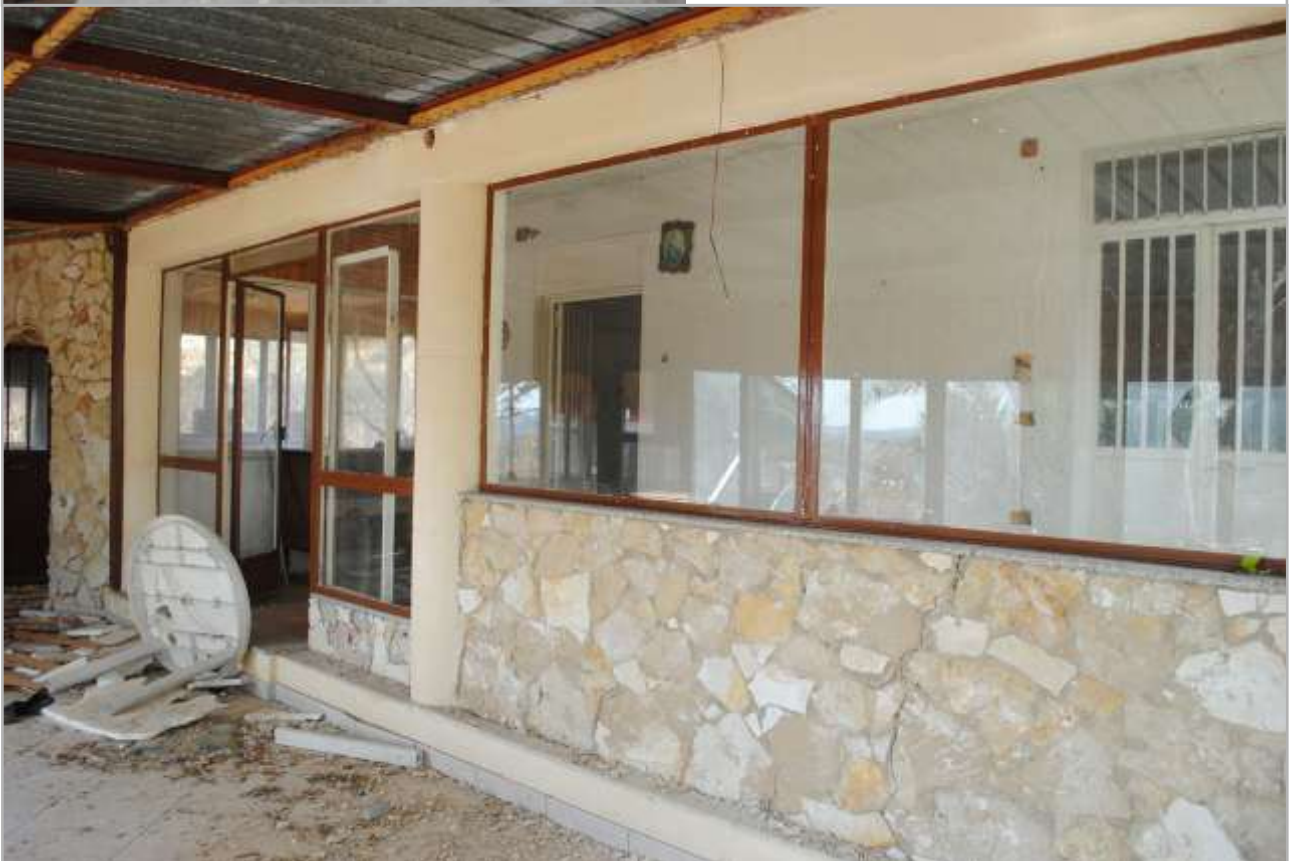
VERANDA E INGRESSO FABBRICATO

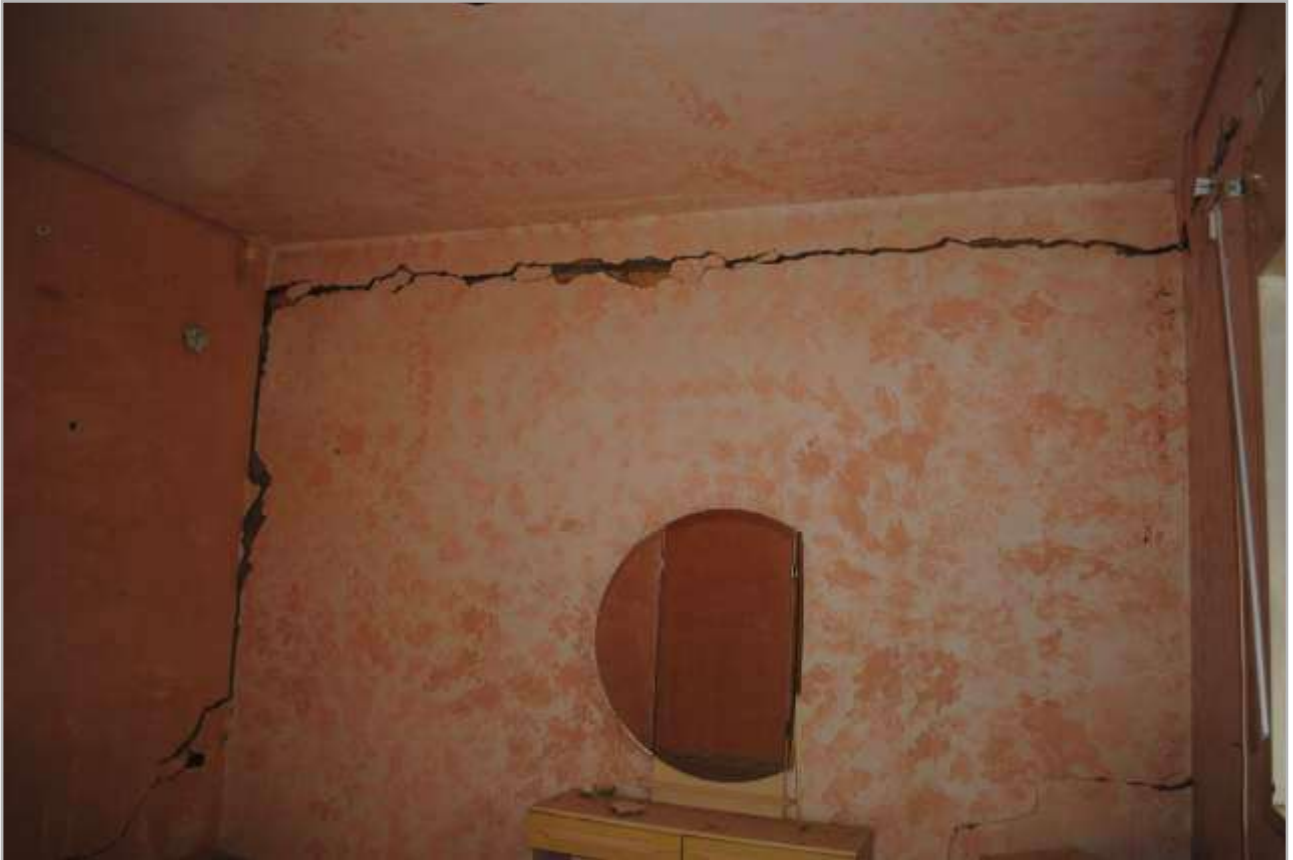
Le condizioni generali di manutenzione sono pessime dovute sia allo stato di abbandono e vandalizzazione dell'immobile che a fenomeni di dissesto del piano di fondazione che hanno causato gravi lesioni passanti e crepe alla muratura perimetrale. Anche il corpo aggiunto della veranda è interessato da dissesti strutturali del basamento.

PARTICOLARE CREPE E DISSESTI PRESENTI NEL VANO CAMERA

Al valore di mercato di cui sopra verrà applicato un abbattimento del 50% in relazione alle condizioni di dissesto statico e funzionale delle unità immobiliari.

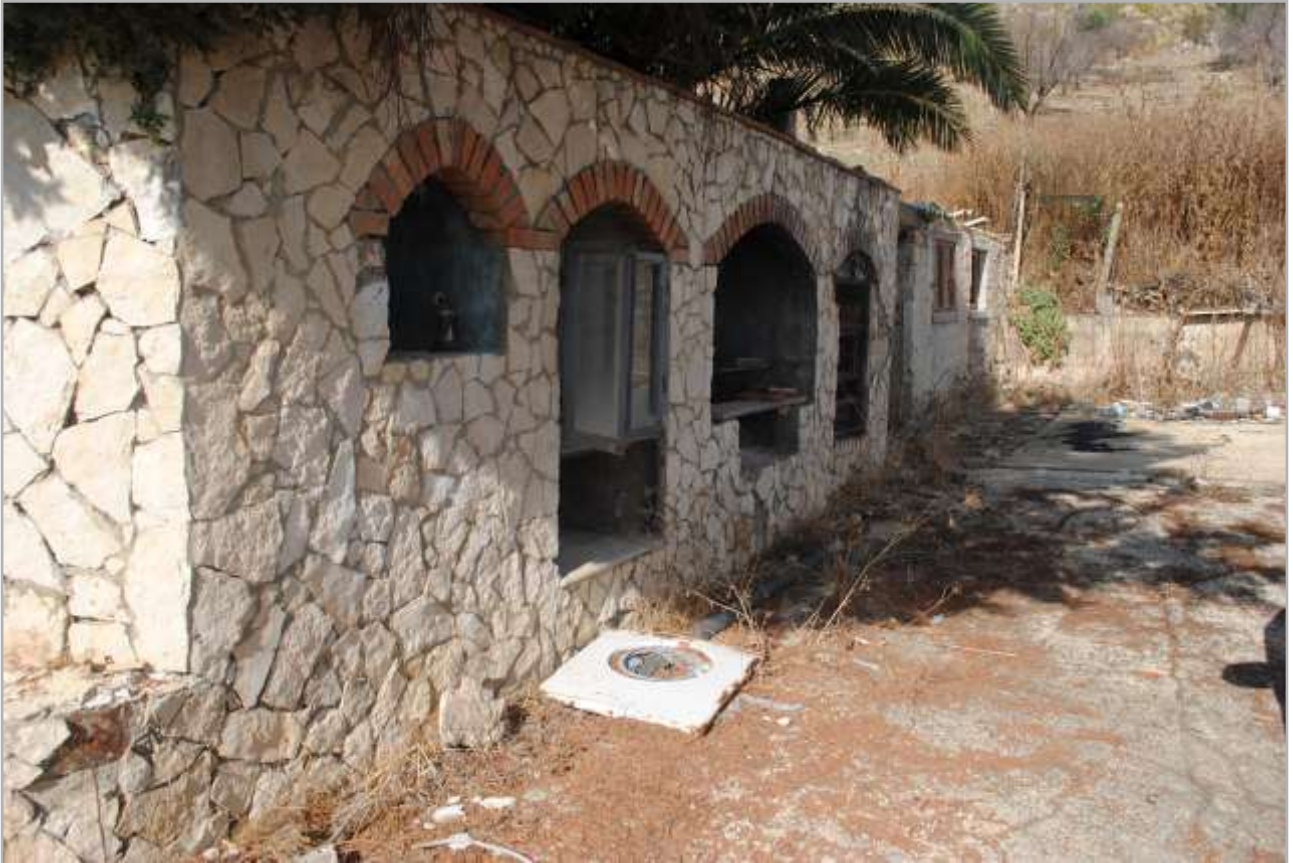
Per quanto riguarda il corpo accessorio destinato a magazzino anche qui si rilevano dissesti alla struttura muraria e pessime condizioni di manutenzione.

AREA ANTISTANTE L'INGRESSO CON IL VANO MAGAZZINO

Inoltre è stato edificato un corpo aggiuntivo separato dall'abitazione nei pressi del confine est costituito da un unico piano fuori terra adibito a magazzino, forno e accessori per una superficie lorda pari a mq. 16 circa.

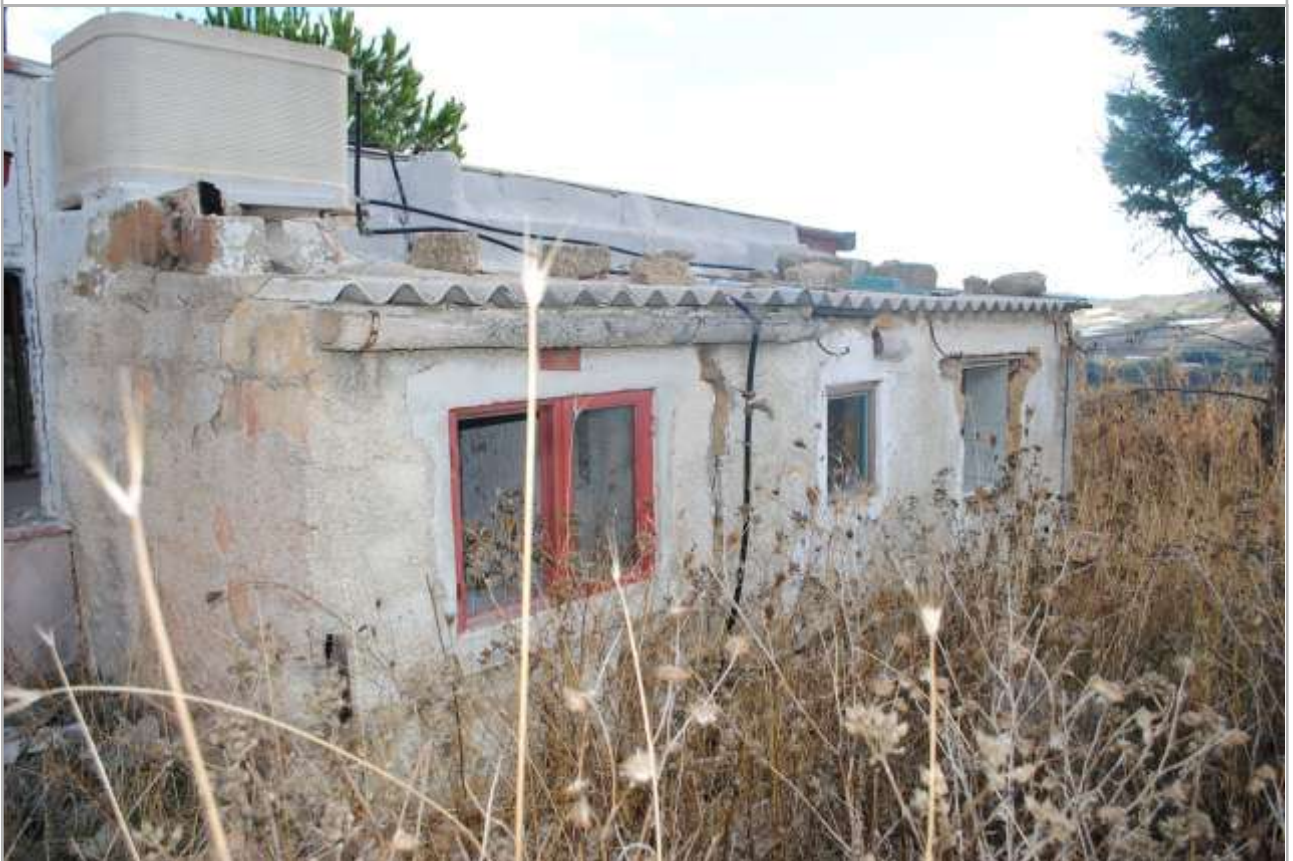
APERTURE - LATO SUD/OVEST
