TRIBUNALE DI AGRIGENTO
ESECUZIONI IMMOBILIARI

N. Gen. Rep. 000005/15

ELABORATO PERITALE

**Beni in Agrigento (Agrigento) Vicolo Lombardo I n. 2
Lotto 001**

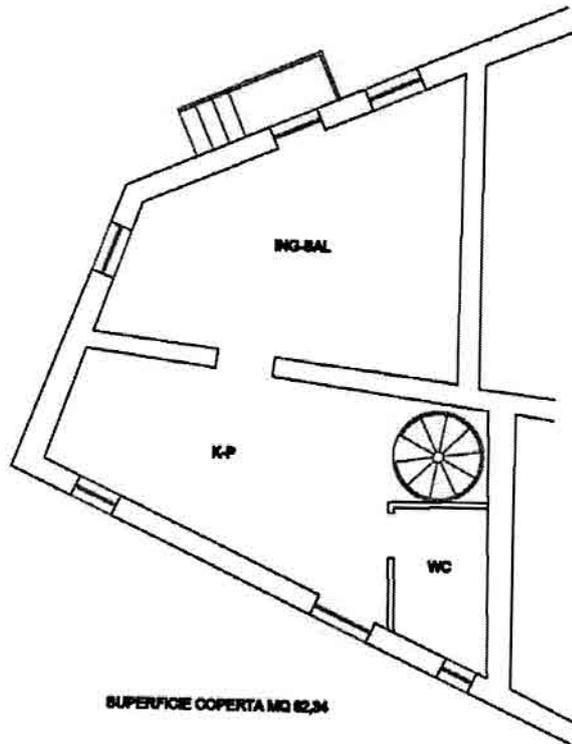
**RILIEVO STATO ATTUALE
PIANO TERRA
H=2,85**

R= 1 : 100

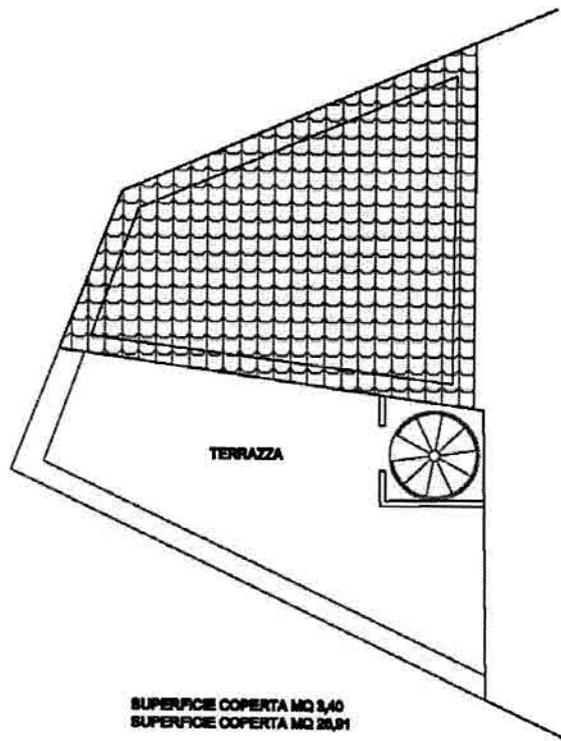
**RILIEVO STATO ATTUALE
PIANO PRIMO**

SUPERFICIE COPERTA MQ 3,40
SUPERFICIE COPERTA MQ 29,91

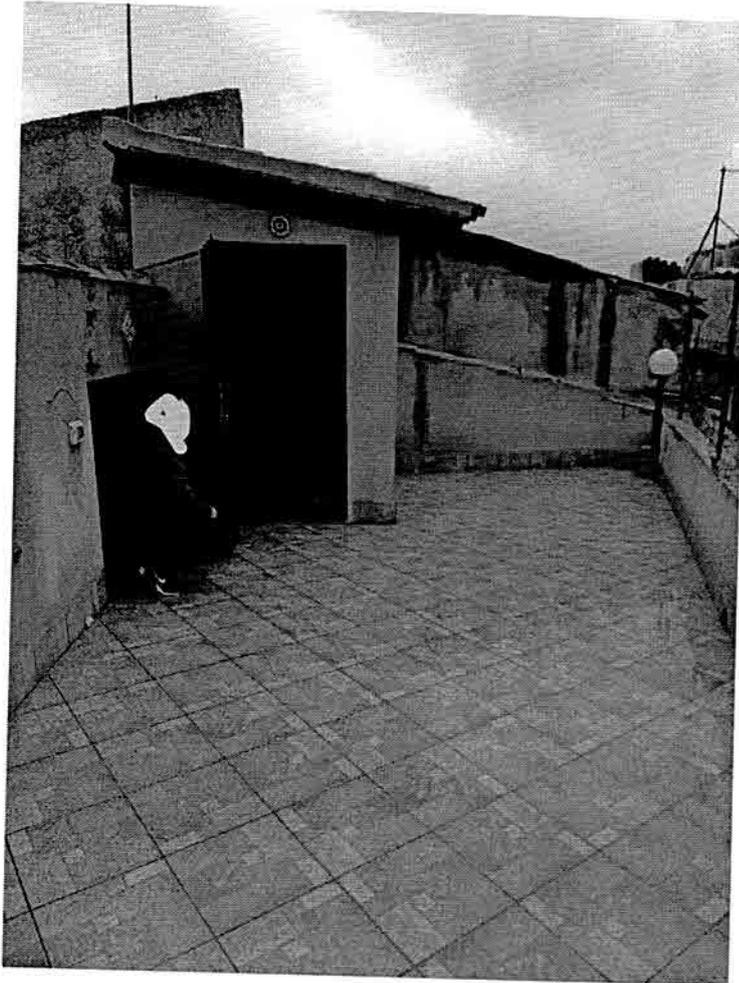
7) Terrazza

Sono state riscontrate le seguenti difformità: Si riscontrano delle difformità tra il progetto di cui all'autorizzazione edilizia n. 63/97, tra cui la trasformazione di porzione della copertura in lastrico solare, oltre alla realizzazione di un vano scala e relativo torrino per l'accesso al lastrico solare, si riscontrano altresì diversa distribuzione interna, e modifica di alcune aperture, regolarizzabili mediante ripristino. Da informazioni assunte presso l'ufficio tecnico del Comune di Agrigento, non si è rinvenuta alcuna istanza di sanatoria per le opere difformi di cui sopra (come da attestazione prot. n. 2225 del 21.03.2018), per altro per le opere di trasformazione da tetto a lastrico solare non è accoglibile alcuna istanza di sanatoria in quanto in contrasto l'art. 23.1 comma 15 delle Norme Tecniche di Attuazione del Piano Particolareggiato per il Centro Storico di Agrigento.

tipologia: a terrazzo, materiale: c.a., condizioni: buone.

Costo di ripristino lastrico e aperture difformi: € 9.000,00

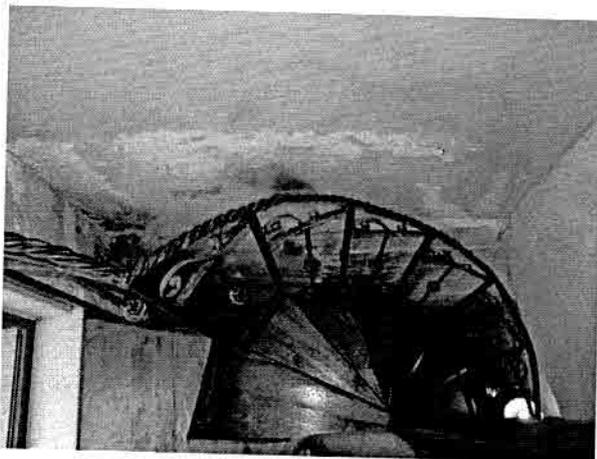
8) Scala a chiocciola

tipologia: a chiocciola, materiale: acciaio, ubicazione: interna, servoscala: assente, condizioni: da normalizzare.

posizione: a chiocciola, rivestimento: nessuno, condizioni: da normalizzare.
