R.G.n. 157/2022

PERIZIA DI STIMA C.T.U.

Consulenza Tecnica di Ufficio nella stima degli immobili pignorati

LOTTO UNICO

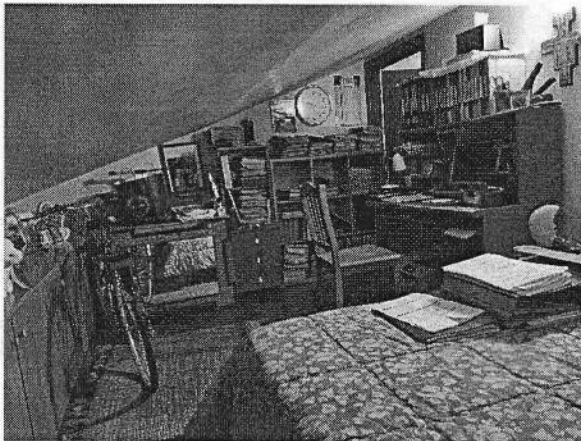
Foto del lotto pignorato.

L'appartamento è dotato di impianto di riscaldamento composto da caldaia ed elementi in tutti i vani, mentre l'impianto di raffrescamento è composto da climatizzatori.
