ESECUZIONE IMMOBILIARE

R.G.n. 117/2022

PERIZIA DI STIMA C.T.U.

LOTTO 1

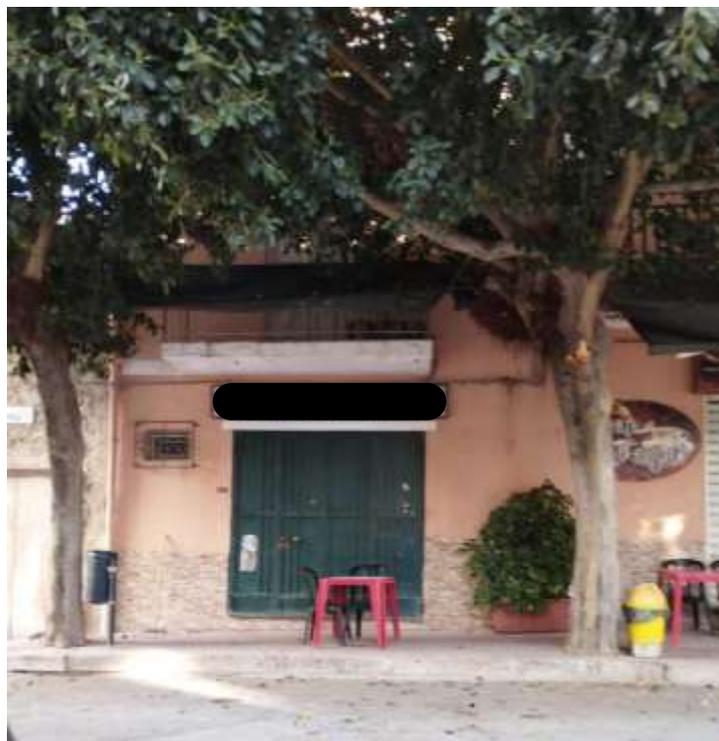
Oggetto del presente Lotto 1 è un fabbricato sito in Santa Elisabetta (AG) nella via Umberto I n. 100, composto da tre elevazioni fuori terra. Il piano terra ed il piano primo sono, allo stato di fatto, uniti con altre proprietà non oggetto di pignoramento e l'accesso al piano primo avviene esclusivamente da quest'ultima. Il piano terra risulta, invece, avere accesso dall'ingresso al civico 100; mentre dal piano primo al piano secondo è possibile accedere tramite scala ad unica rampa posta nella proprietà.

Foto esterna del lotto pignorato.

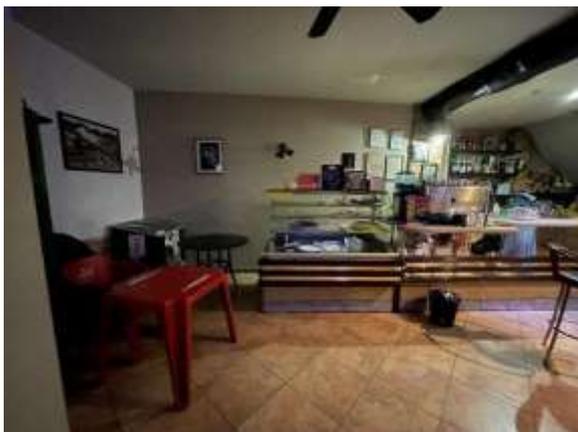
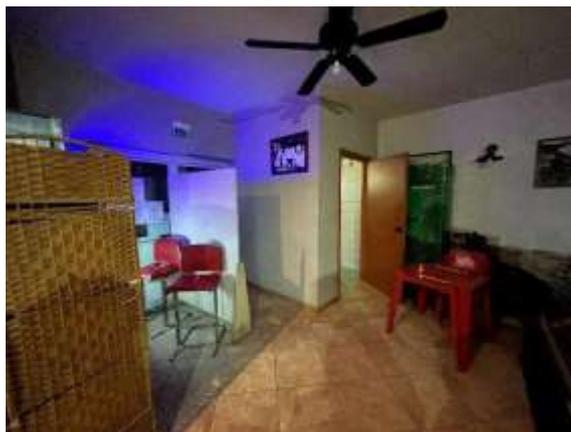
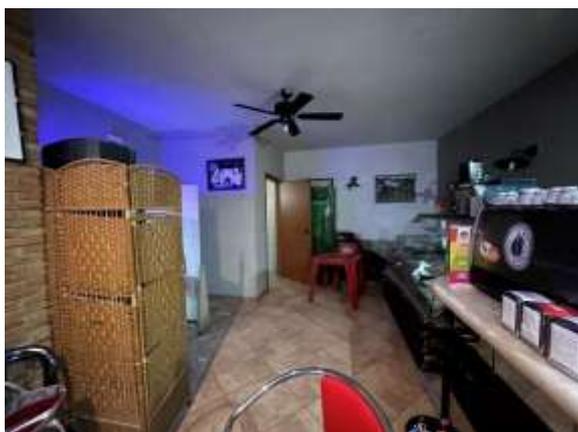
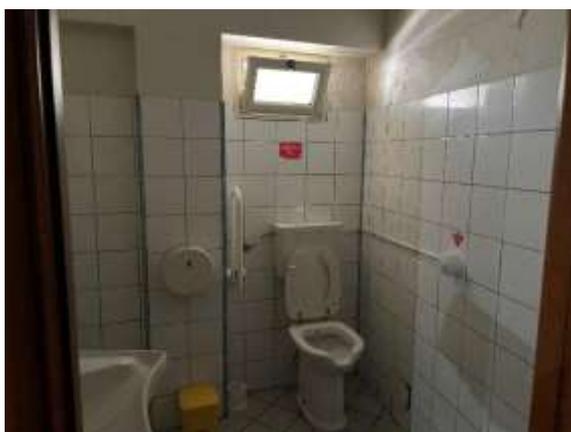
Il piano terra, identificato al NCEU con foglio 12, part. 767, sub. 1; costituisce parte di un bar di proprietà dell'esecutato. Esso risulta ben rifinito, costituito da un vano ed un bagno per disabili, con pavimentazione in gres e pareti in gesso e pittura lavabile; ad eccezione del servizio igienico che risulta piastrellato fino all'altezza di 2,20 m. Il primo piano è costituito da un vano, un piccolo ripostiglio ed un servizio igienico posizionato nel pianerottolo della scala che permette l'accesso al piano superiore. Esso presenta pavimentazione in gres, pareti in parte rifinite in gesso scagliola ed in parte allo stato grezzo ed infissi esterni in legno. Il primo piano non versa in buone condizioni poiché in esso sono presenti diverse lesioni, anche di natura statica. Il secondo ed ultimo piano è costituito da un unico vano allo stato grezzo, con copertura inclinata ad un'unica falda, in discrete condizioni e di remota costruzione.

Foto piano terra lotto pignorato.

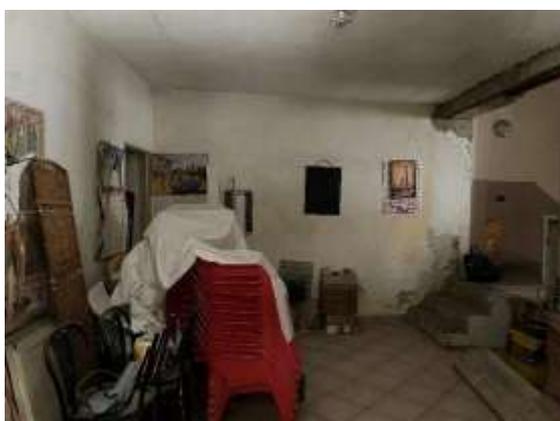
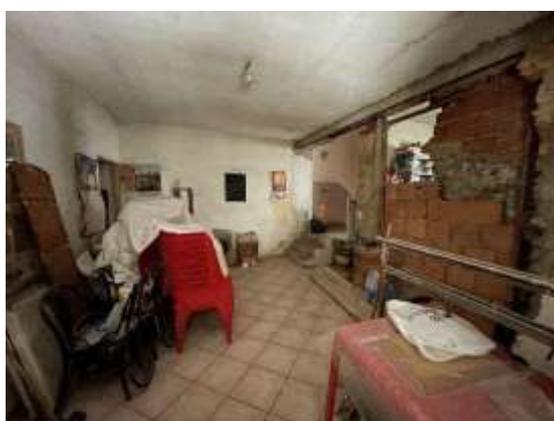
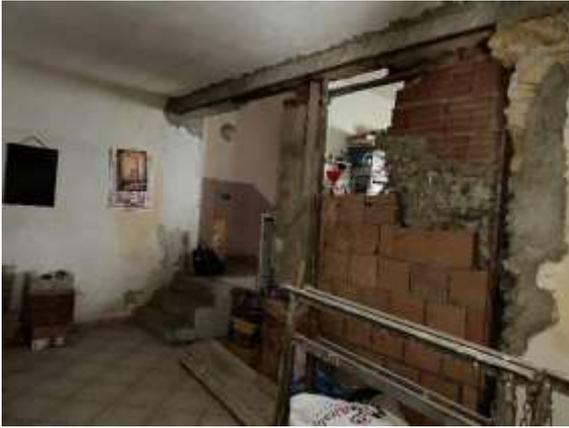
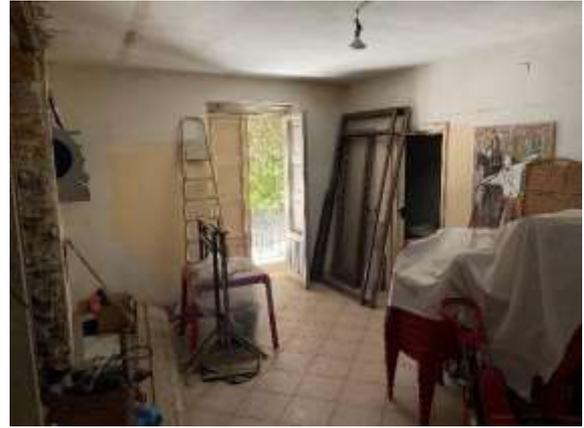
Foto piano primo lotto pignorato.

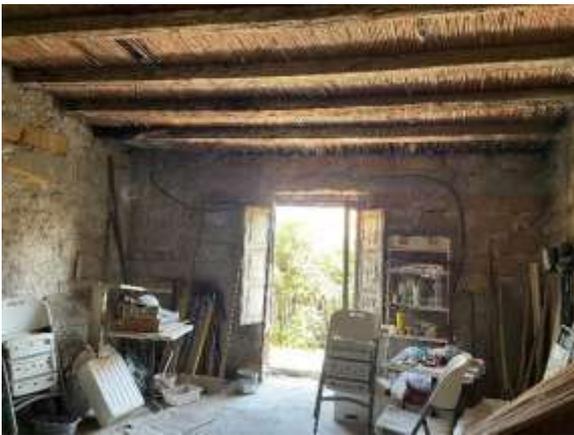
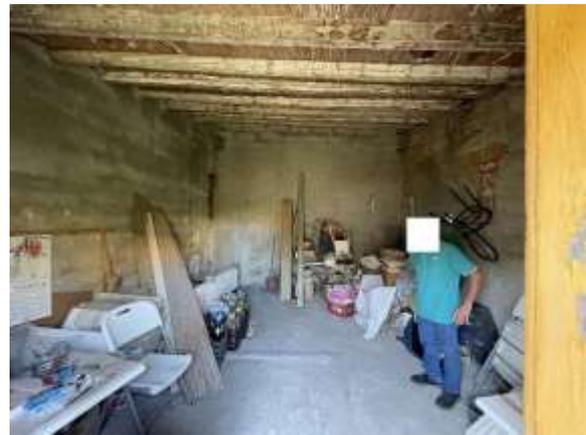
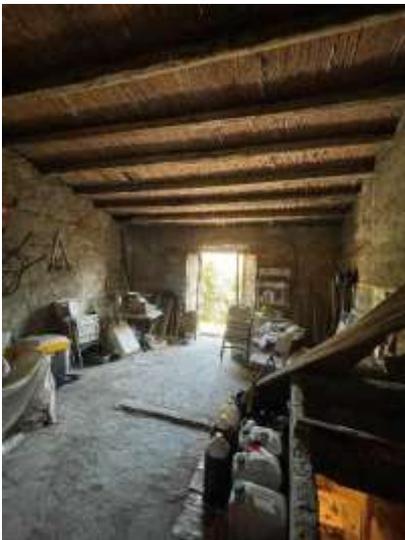
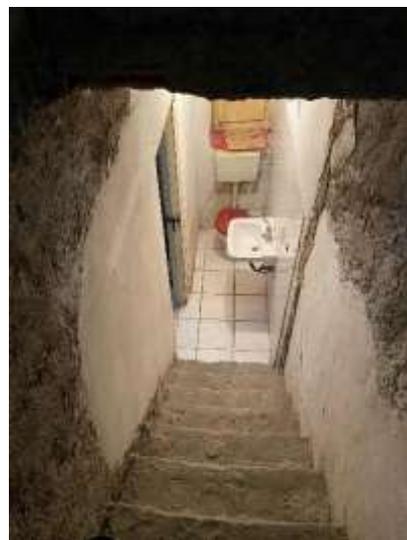
Foto piano secondo lotto pignorato.

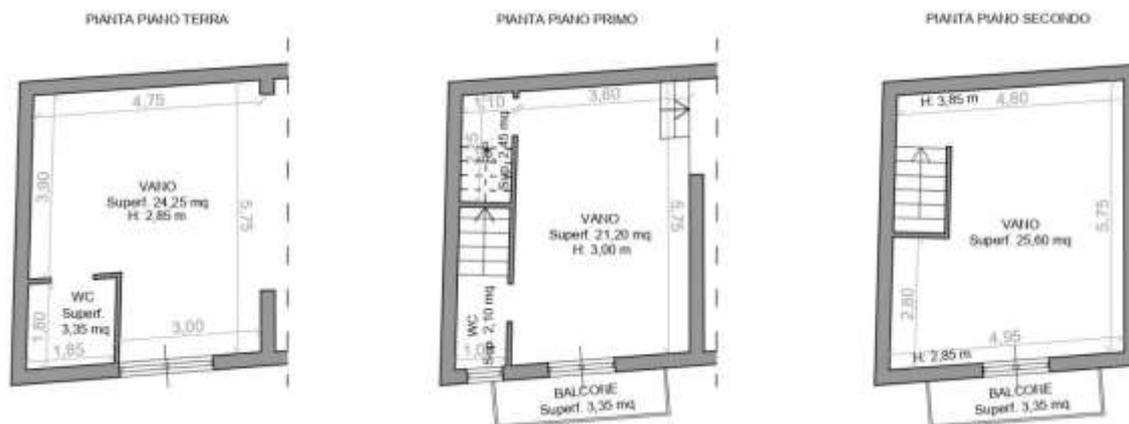
Blocco unico piano primo	100% di 31,00 mq	31,00 mq
Blocco unico piano secondo	100% di 31,00 mq	31,00 mq
Balcone/terrazza scoperta	25% di 6,70 mq	1,67 mq
Totale		94,77 mq

Pianta del fabbricato pignorato.

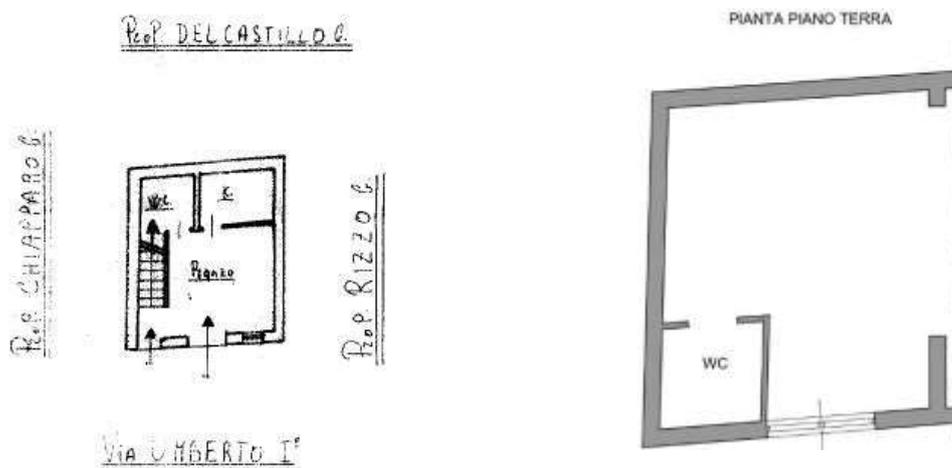
Dalle verifiche effettuate si evincono alcune difformità, di seguito elencate: il piano terra risulta adibito a bar/caffetteria e non ha carattere residenziale, la planimetria catastale risulta difforme rispetto allo stato attuale, il piano primo ed il piano secondo sono utilizzati come deposito e non hanno carattere residenziale ed il piano secondo è stato accatastato come finito invece che allo stato grezzo. Per la regolarizzazione degli abusi è necessaria la presentazione di più pratiche DOCFA da parte di un tecnico abilitato che porti al cambio di destinazione degli immobili e che rettifichino contestualmente le difformità presenti in planimetria. La redazione e la presentazione delle pratiche da parte di un tecnico abilitato potrà avere un costo di circa 1.600,00€ comprensivi dei versamenti richiesti dall'Agenzia delle Entrate.

A sinistra la planimetria catastale, a destra il rilievo dello stato di fatto.
