**TRIBUNALE ORDINARIO DI AGRIGENTO**  
**ESECUZIONI IMMOBILIARI**  
**ESECUZIONE IMMOBILIARE R.G.E. 29/2021**  
**GIUDICE DOTT. SSA BEATRICE RAGUSA**  
**PERIZIA ESTIMATIVA**

**L'esperto stimatore**  
**Arch. Giuseppe Licata di Baucina**

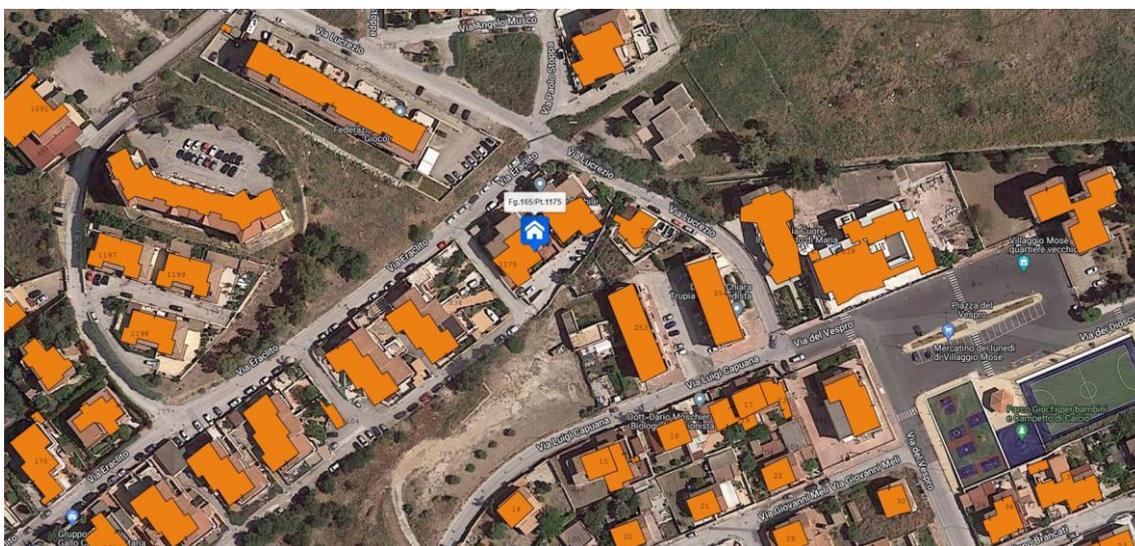
Al fine dell'esatta individuazione del fabbricato oggetto di pignoramento si riporta di seguito la sovrapposizione tra la foto satellitare con il foglio di mappa catastale.

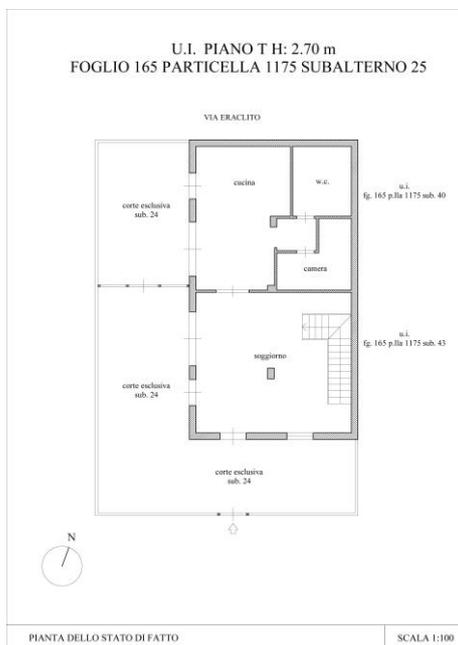
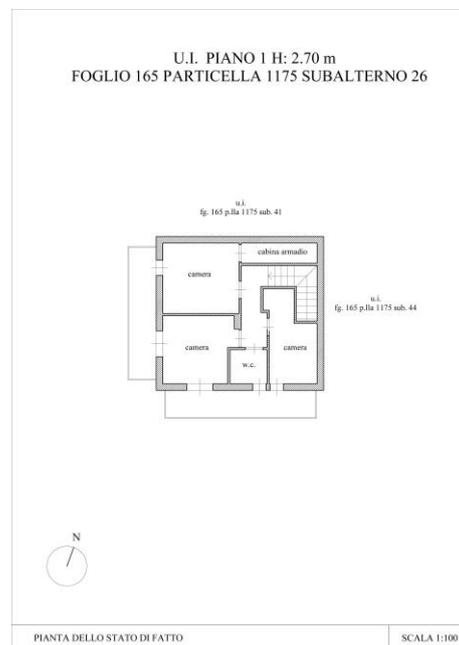
Di seguito si riportano le planimetrie dello stato reale dei luoghi, così come da rilievo metrico effettuato dallo scrivente.

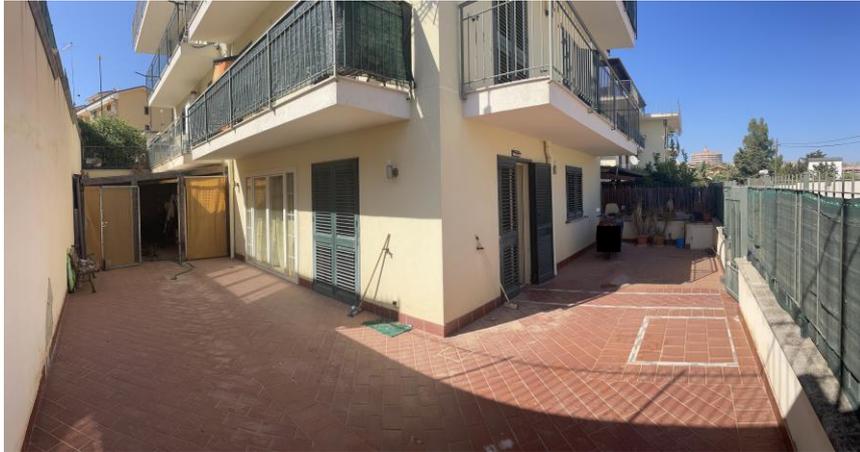
*Vista da corte di pertinenza esclusiva*

Per quanto riguarda la regolarizzazione della tettoia con struttura lignea, avente una superficie di circa 28 mq, ubicata all'interno della corte di pertinenza dei beni, è necessaria la presentazione di Comunicazione Opere interne già eseguite ai sensi dell'art. 20 della L.R. 4/03, che consente l'edificazione di tettoie "precarie" senza permesso di costruire. I costi necessari e presumibili per la regolarizzazione della suddetta tettoia possono essere quantificati, in via approssimativa e salvo diverse determinazioni dell'ufficio tecnico competente, in € **2.000,00** (diconsi euro duemila/00) comprendenti gli onorari professionali, la relativa sanzione pecuniaria e i diritti di istruttoria nei termini e nelle modalità di legge vigenti. Il predetto importo dovrà detrarsi dal valore di stima dei beni.

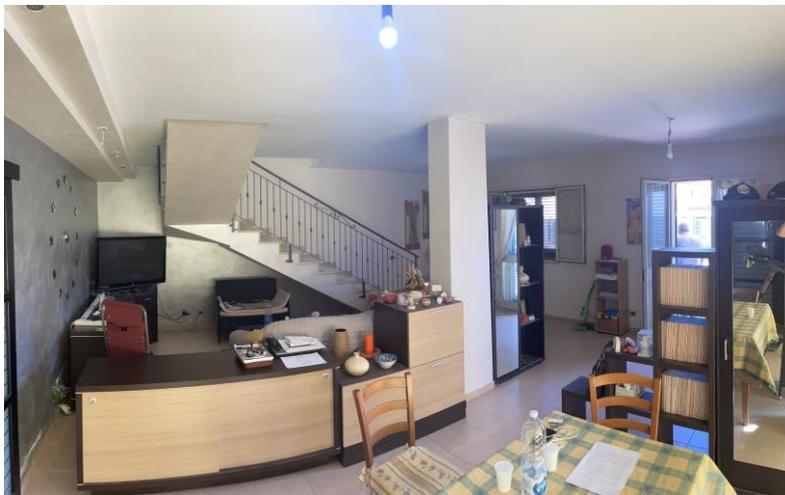
*Vano soggiorno – piano terra*

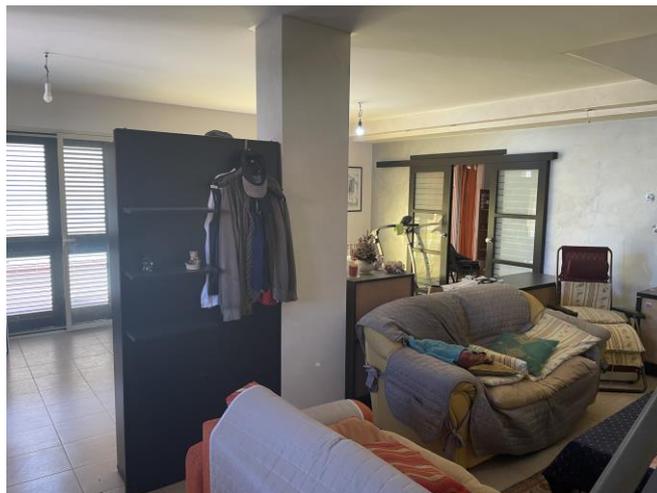
*Vano soggiorno – piano terra*

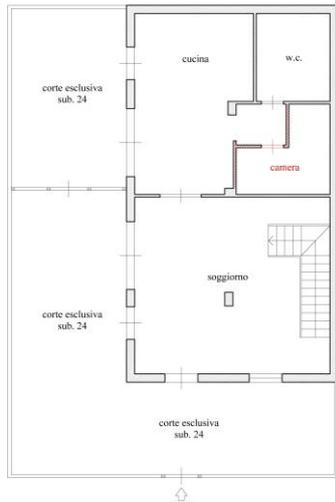
PLANIMETRIA  
STATO REALE DEI LUOGHI

A seguito del sopralluogo effettuato dallo scrivente, sono state riscontrate delle difformità tra lo stato reale dei luoghi e la situazione riportata nelle planimetrie catastali in ordine all'apertura del vano scala nello stato dei luoghi, una diversa destinazione d'uso di alcuni vani e una diversa distribuzione degli spazi interni in entrambi i piani ed in particolare la realizzazione di un vano adibito a camera al piano terra.

Al fine della regolarizzazione catastale dei beni per ottenere la conformità delle planimetrie con lo stato reale dei luoghi è necessario presentare per ogni unità immobiliare la *“Dichiarazione di variazione (D.O.C.F.A.) per aggiornamento della planimetria”*.

Gli oneri relativi alla predetta correzione necessaria, da effettuare per la regolarizzazione catastale dei beni e previa verifica della regolarità urbanistica degli stessi, possono essere quantificati in € **1.000,00** (diconsi euro mille/00) comprendenti di contributo spese catastali e onorario professionale. Tale importo dovrà detrarsi dal valore di stima del bene. Per una maggiore comprensione si riporta il confronto tra le planimetrie dello stato reale dei luoghi con le planimetrie catastali con evidenziate in rosso le difformità riscontrate.

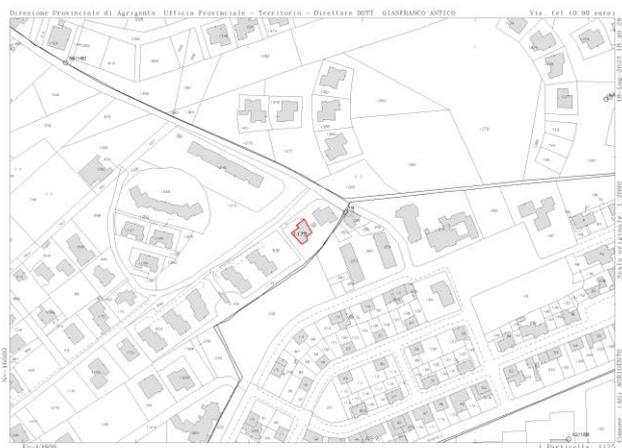
Il terreno, su cui è stato edificato il fabbricato di cui gli immobili sono parte, risulta annotato al Foglio di Mappa 165 Particella 1175 così come da foglio di mappa catastale allegato con evidenziata in rosso la particella interessata.

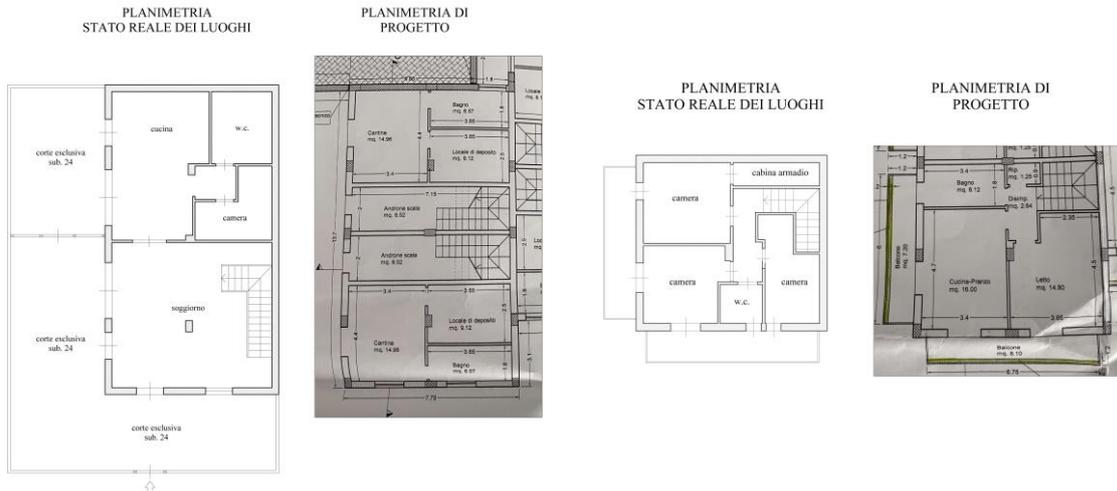
- accorpamento e fusione tra il bene adibito a magazzino (subalterno 25), che nel progetto approvato risulta essere ubicato al piano seminterrato, ed il bene adibito ad abitazione (subalterno 26), che nel progetto risulta ubicato al piano terra, mediante apertura e differente posizionamento della scala interna di collegamento;
- diversa destinazione d'uso del bene adibito a magazzino (subalterno 25) divenuto abitabile mediante la realizzazione di vano cucina;
- diversa distribuzione degli spazi interni di entrambi i beni;

- modifiche delle aperture esterne sui prospetti del bene adibito a magazzino (subalterno 25).

Per una maggiore comprensione si riporta il confronto tra le planimetrie dello stato di fatto dei luoghi con le planimetrie di progetto approvate.

Lo scrivente Esperto Stimatore ritiene necessario il ripristino dello “status quo ante”, come da progetto approvato con Concessione Edilizia n. 112/2006 e successive varianti, non essendoci i requisiti richiesti, di cui all’art. 77 del Regolamento Edilizio Comunale, per lasciare inalterato lo stato dei luoghi.

Sono quindi necessarie delle opere edili per la regolarizzazione delle sopraindicate opere abusive e per il ripristino dei luoghi a quanto autorizzato con Concessione Edilizia n. 112/2006 e successive varianti.

I costi necessari per il ripristino dello stato dei luoghi possono essere quantificati in via approssimativa in € **10.000,00** (diconsi euro diecimila/00). Il predetto importo dovrà detrarsi dal valore di stima del bene.
