## Tribunale di Agrigento

Relazione del consulente tecnico d'ufficio per l'esecuzione immobiliare  
iscritto al R.G.Es. n. 71/2019 promosso da:

Ravanusa li 30/03/2021

L'esperto alla vendita  
Ing. Davide Capobianco

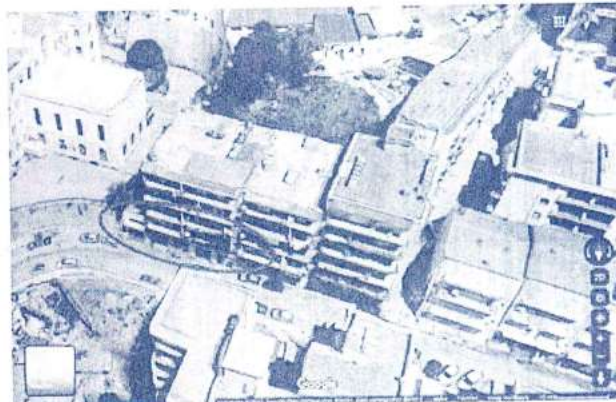
Il fabbricato è composto da 5 piani fuori terra più un'area commerciale posta sul piano terra, i 5 livelli sono costituiti da un piano ammezzato ove è presente l'immobile sottoposto ad esecuzione, 4 piani ad uso civile abitazione e infine un piano attico. L'immobile oggetto di esecuzione presenta un accesso separato dal resto dell'immobile, questo è accessibile direttamente dalla scalinata di Damareta, tale accesso è ad uso esclusivo.

La struttura è del tipo a muri portanti con solai latero-cementizio e copertura a tettoia.

L'esterno dell'edificio risulta rifinito, anche se si registrano delle aree usurate dal tempo e delle intemperie. Gli infissi sono di qualità carente e non effettuano una buona resistenza al trasporto di calore.

L'immobile è stato utilizzato come studio odontoiatrico, pertanto la suddivisione delle aree presentano ancora i segni di questo uso, che sono differenti da un utilizzo classico delle civili abitazioni, come per esempio è possibile analizzare le divisioni interne, il numero di porte di collegamento, stucchi, il tipo di rifiniture e l'impianto termico.

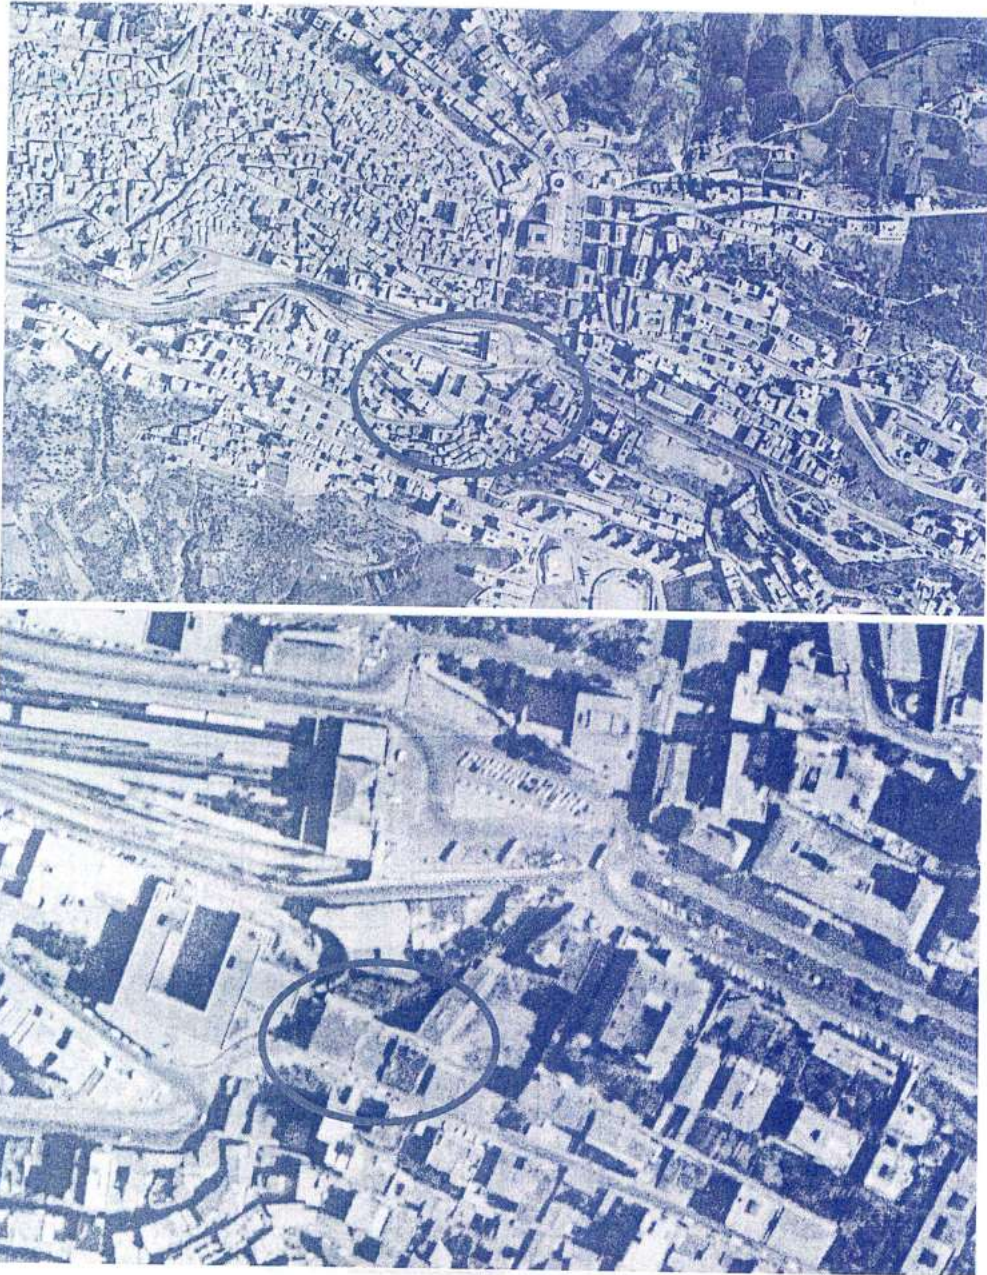
Pratica n° 2303/21  
F. 271 Volo 03-05-1966  
Serie I Fotogramma 862

Il CTU ha anche richiesto all'UTC di Agrigento i provvedimenti autorizzativi dell'immobile, il Comune di Agrigento risponde al CTU che non sono presenti documenti autorizzativi e che è possibile che l'immobile sia stato edificato in data antecedente il 01.09.1967. Il CTU ha verificato l'esistenza dell'immobile in data antecedente il 01.09.1967 tramite l'uso delle fotogrammetrie dell'Istituto Geografico Militare con una foto con data di ripresa 03.05.1966, come da documento allegato con timbro dell'IGM.
