**TRIBUNALE DI AGRIGENTO**  
ESECUZIONE IMMOBILIARE

**LOTTO n° 2**

**ELABORATO PERITALE**

## Beni in Favara (Agrigento) via Siracusa n° 20 Lotto 2

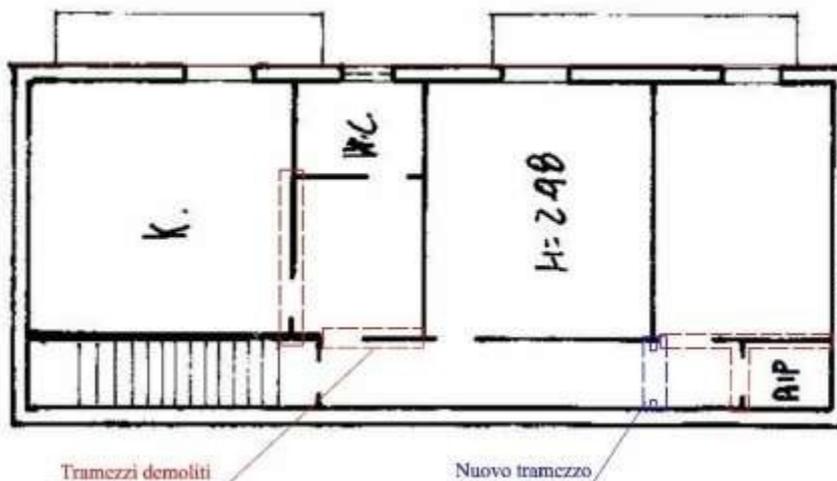
Planimetria catastale secondo in 10/02/1988

Analizzando la planimetria catastale presente in atti dell'Agenzia delle Entrate sez. Territorio di Agrigento del cespite facente parte del procedimento e confrontando il rilievo effettuato durante il sopralluogo in data 13/04/2022, si sono riscontrate le seguenti difformità:

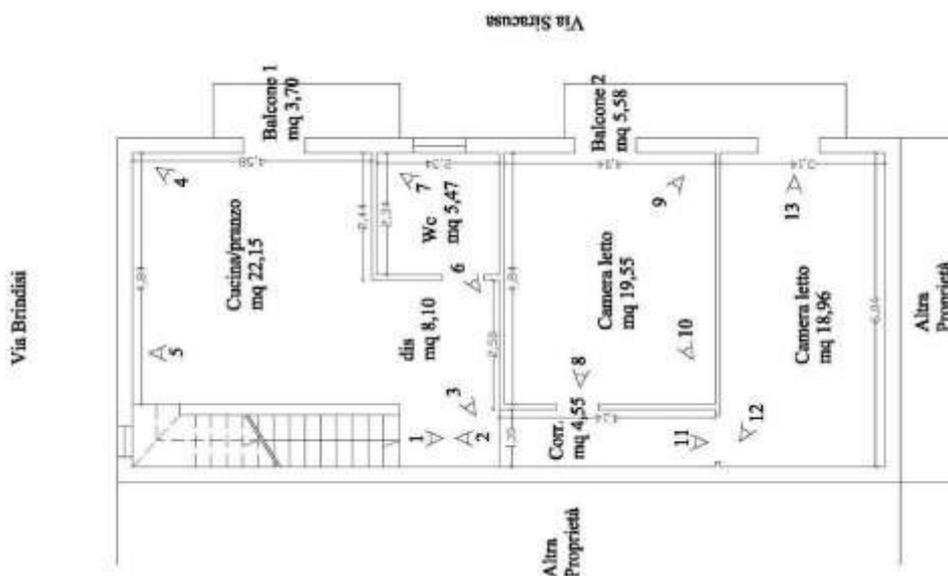
*Pianta piano secondo- Rilievo effettuato dal sottoscritto CTU*

- A. Demolizione e realizzazione di tramezzi, con la chiusura di alcune vani finestre e l'apertura di altre.
- B. Realizzazione di un locale mansardato con copertura con struttura in acciaio rivestito in muratura e pannelli tipo isopan e chiusura con infissi vetrati.

Considerato le difformità ai punti A, B, si ritiene che gli abusi commessi al punto B non siano compatibili con la disciplina urbanistica oggi vigente sia nel Comune di Favara sia per la Regione Siciliana, pertanto si dovranno ripristinare i luoghi con la demolizione del locale mansardato, e ristabilire l'uso di sottotetto. Per il punto A si ritiene che gli abusi commessi siano compatibili con la disciplina urbanistica oggi vigente nel Comune di Favara e può essere presentata richiesta di CILA in sanatoria di cui all'art. 3, comma 5 della L.R. 16/2016, con pagamento di sanzione.

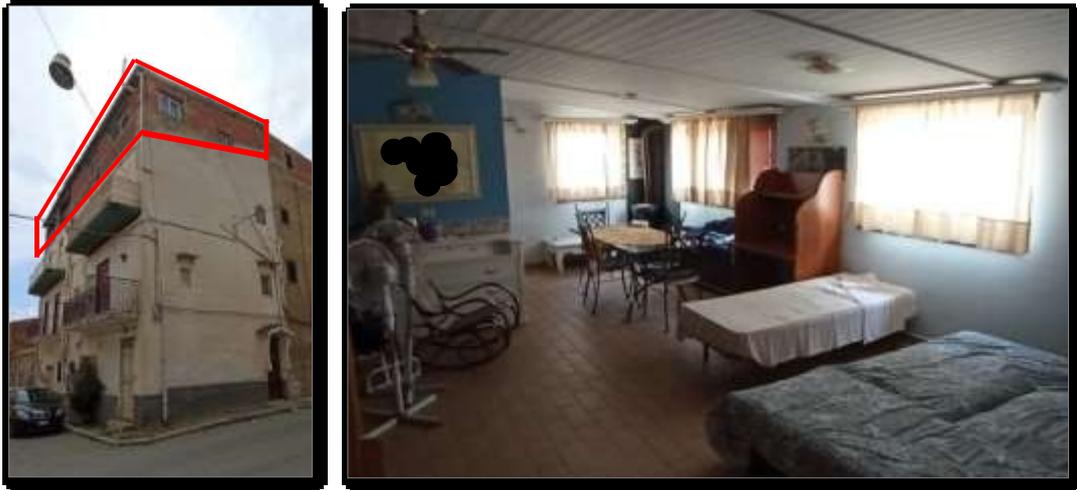
*Locale mansardato da demolire*

Dal locale cucina, inoltre, per mezzo di una scala interna e possibile accedere ad un locale mansardato si superficie pari a quella dell'immobile oggetto di esecuzione. Detto piano mansardato presenta per una parte ultimato in ogni sua parte e una parte ancora allo stato rustico, con copertura metallica intelaiata, sormontata da pannelli tipo "Isopan". Per quanto concerne la parte ultimata presenta una cucina, un bagno, un locale lavanderia e un soggiorno/pranzo con infissi esterni in metallo con doppio vetro. Del succitato piano mansardato non vi è traccia alcune negli archivi dell'Agenzia delle Entrate sez. Territorio di Agrigento, e neppure negli archivi dell'UTC del comune di Favara, inoltre, sia per tipologia costruttiva che per tipologia di materiali, è evidente detto piano sia stato realizzato in data successiva al 1967. Per tanto si prevede la messa in pristino. (Vedi paragrafo 3.3.1)

- a. Versamento oneri concessori, diritti di segreteria, valori bollati: € 1053,00
- b. Spese tecniche: € 1.000,00
- c. Spese per la messa in pristino opere abusive: € 8.446,15

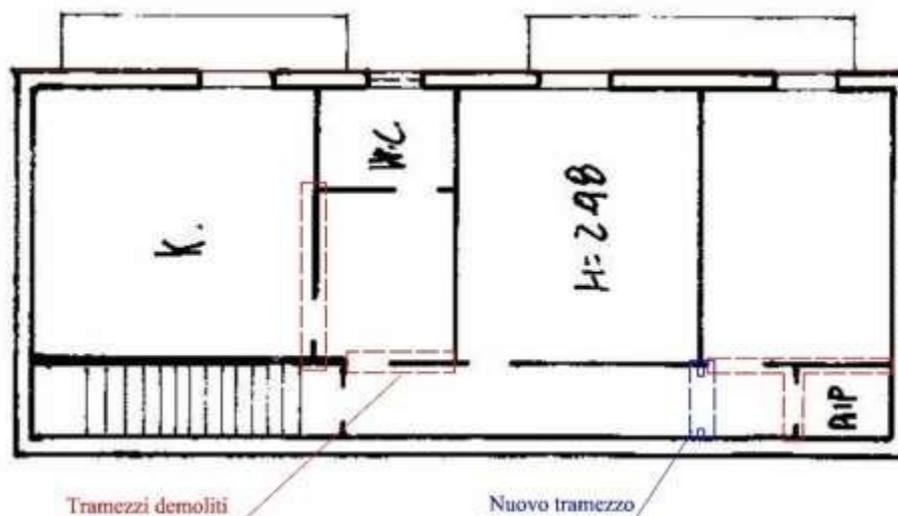
*Planimetria catastale secondo in 10/02/1988*

Si riporta una diversa distribuzione degli ambienti, nonché una variazione delle aperture del piano terra e piano primo rispetto a quanto riportato nella planimetria catastale presente negli archivi dell'Agenzia del territorio di Agrigento;

La planimetria catastale del cespite oggetto di perizia non è conforme allo stato di fatto, pertanto si dovrà presentare una pratica DOCFA all'Agenzia delle Entrate sez. Territorio di Agrigento.
