TRIBUNALE ORDINARIO DI AGRIGENTO

Numero di Ruolo Generale: 235/2018

RELAZIONE DELLA CONSULENZA TECNICA DI UFFICIO

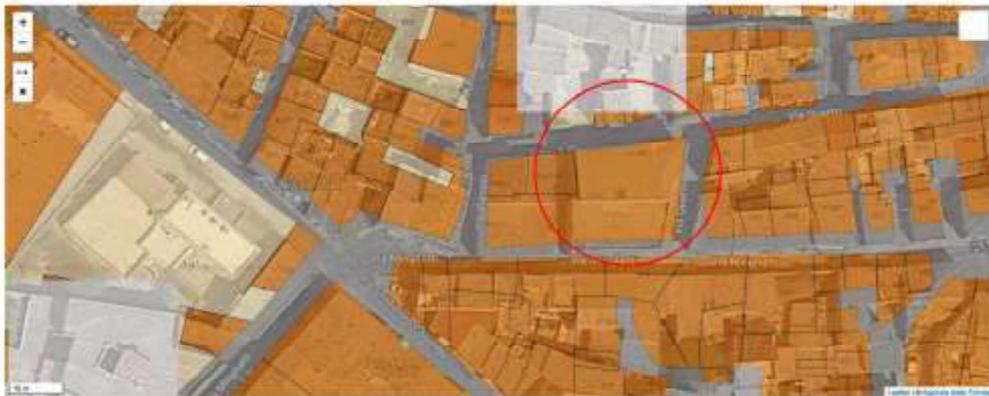
fig. 55 part. 492 - sovrapposizione mappa catastale con ortofoto (all. 2)

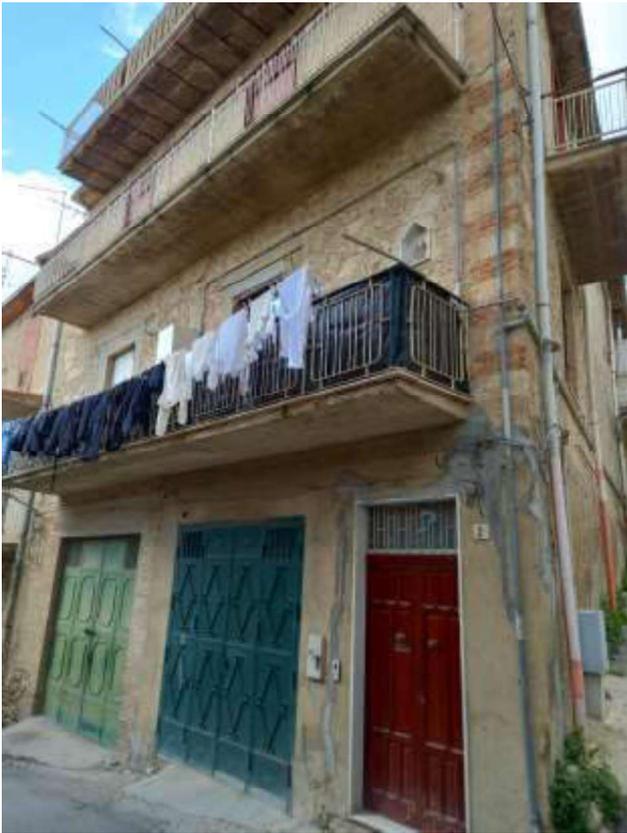
foto 1 - prospetto su via Vizzini

I beni oggetto della presente relazione fanno parte di un edificio a quattro piani destinato a civile abitazione, sito in Canicattì, via Vizzini 2 e 4 (*all. 3 - foto 1 e 2*).

L'edificio si presenta all'esterno in stato grezzo, gli infissi esterni risultano in pessimo stato di conservazione, tranne alcuni evidentemente sostituiti con materiali diversi; visivamente non sono presenti problemi di staticità, tuttavia l'intero immobile necessita di interventi di manutenzione straordinaria.

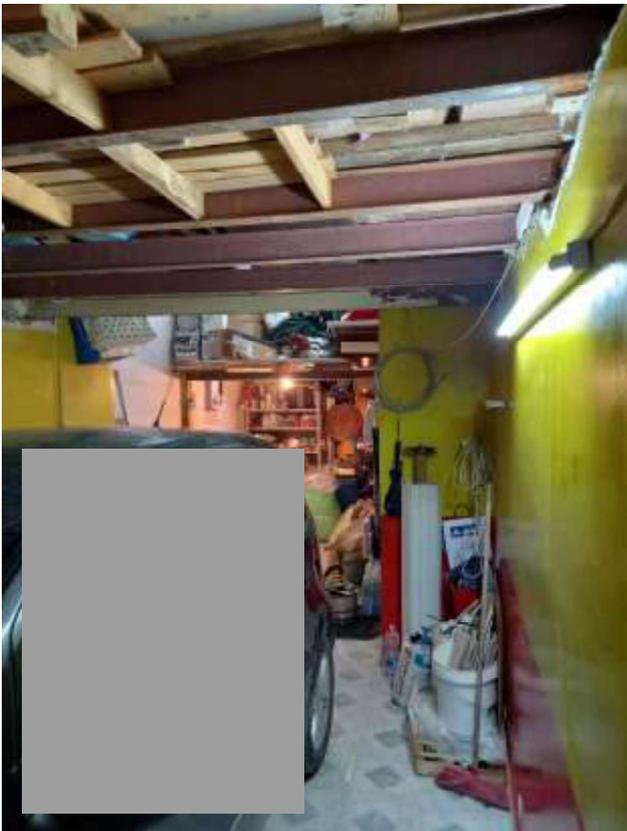
foto 3 - magazzino

Al piano terra, il magazzino ha l'accesso diretto sulla strada con una grande porta in lamiera nonché un collegamento interno alla scala condominiale adiacente per tutta la lunghezza dello stesso (*all. 3 - foto 3*).

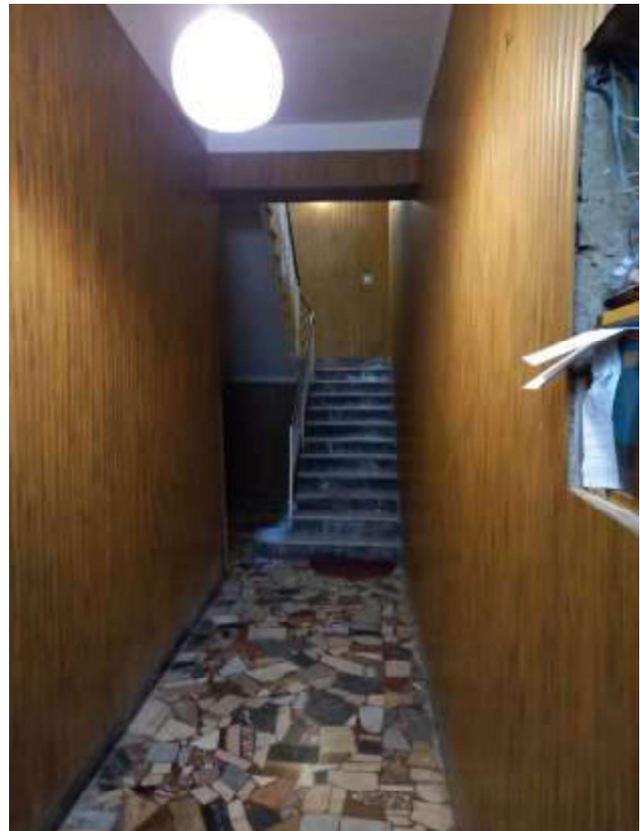
foto 4 - atrio condominiale

L'accesso ai piani superiori è garantito mediante un ingresso condominiale (*all. 3 - foto 4*).

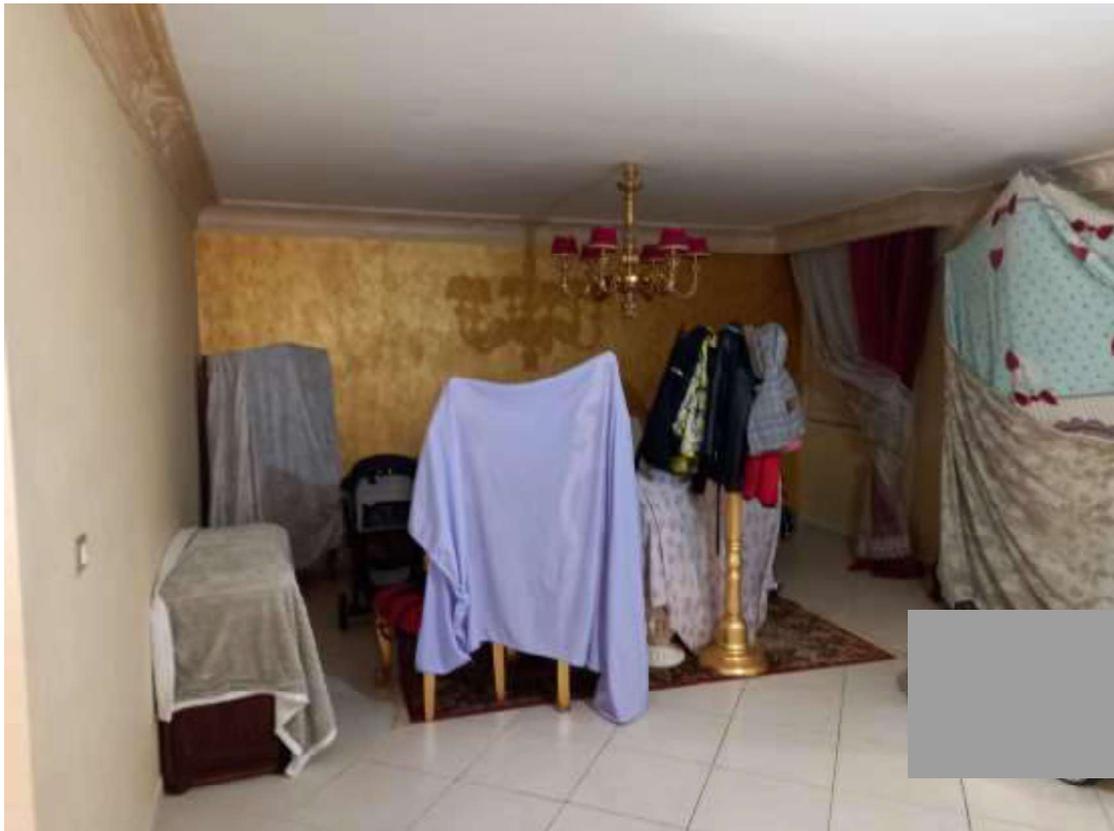
foto 5 - salone

L'appartamento sito al primo piano consiste in un ambiente unico all'ingresso che funge da salone (*all. 3 - foto 5*), a sinistra una cucina con soggiorno comunicante (*all. 3 - foto 6 e 7*) e a destra un lungo corridoio (*all. 3 - foto 8*) che serve due camere (*all. 3 - foto 9 e 10*), due bagni (*all. 3 - foto 11 e 12*) ed un ripostiglio; inoltre, dalla cucina soggiorno si accede ad un ampio balcone prospiciente la via Vizzini.

Gli ambienti si presentano con rifiniture medio-basse: pavimenti e rivestimenti in ceramica; pareti con intonaco civile tinteggiate, porta di ingresso e porte interne in legno, infissi esterni in legno tranne alcuni sostituiti in lamiera con vetro semplice ed avvolgibili in plastica.
