# TRIBUNALE ORDINARIO - AGRIGENTO

# 71/2020

## CONSULENZA ESTIMATIVA GIUDIZIARIA

## LOTTO 2

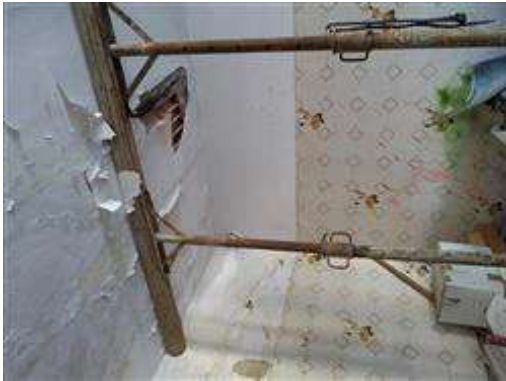
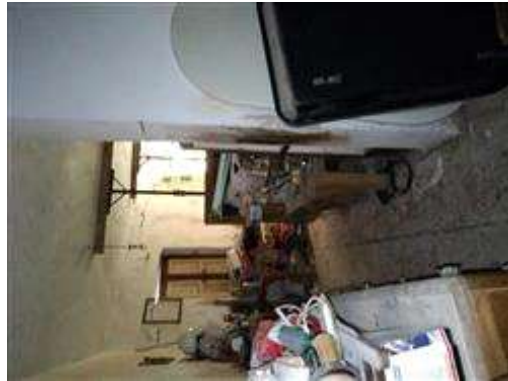
*il fabbricato si trova in stato di degrado è fatiscennza , di fatto l'immobile costruito in muratura di blocchi di tufo arenari , si trova lesionato , in piu parti , lesioni causate è dovute ad uno smottamento del terreno nella parte sud del fabbricato , che interessa anche la strada via Crocifisso .*

*Le lesioni hanno reso precario lo stato statico dell'immobile per cui necessità delle opere di ripristino strutturali dei setti murari , non chè il rifacimento dei solai e del tetto . Per altro il fabbricato presente dei segni di infiltrazione di acqua piovana.*

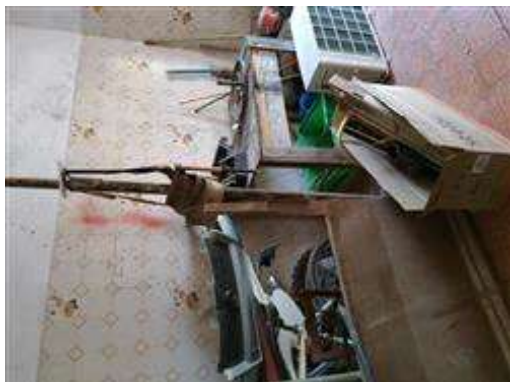
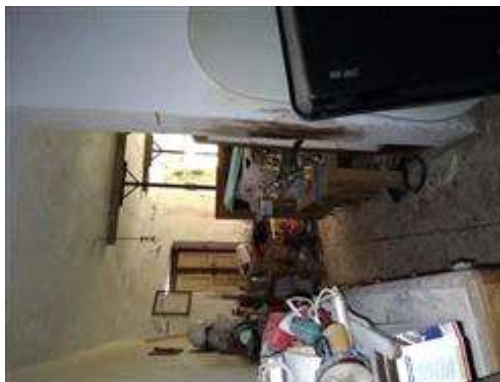
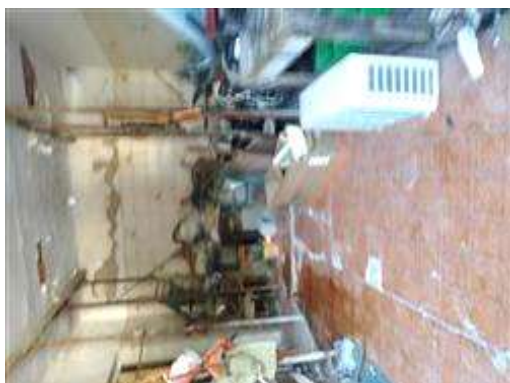
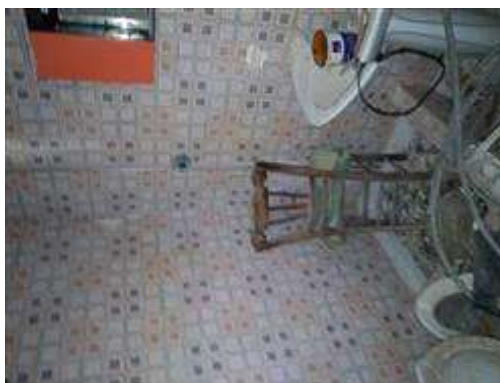
***il fabbricato si trova in stato di degrado ,e fatiscente, di fatto l'immobile costruito in muratura di blocchi di tufo arenari , si trova lesionato , in piu parti , dovute ad uno smottamento del del terreno nella parte sudf , che interesse pur anche la strada via crofisso .***

***Le lesioni hanno reso precario lo stato statico dell'immobile per cui necessità delle opere di ripristino strutturali dei setti murari , non chè il rifaciemento dei solai e del tetto . Per altro il fabbricato presente dei segni di infiltrazione di acqua piovana.***

| <i>solai:</i> solaio misto con travetti prefabbricati e completamento in opera | molto scarso | |
| <i>strutture verticali:</i> costruite in muratura in blocchi di tufo arenari | molto scarso | |
