ALLEGATO FOTO

LOTTO 1 - PART 677 SUB 11 - Appartamento

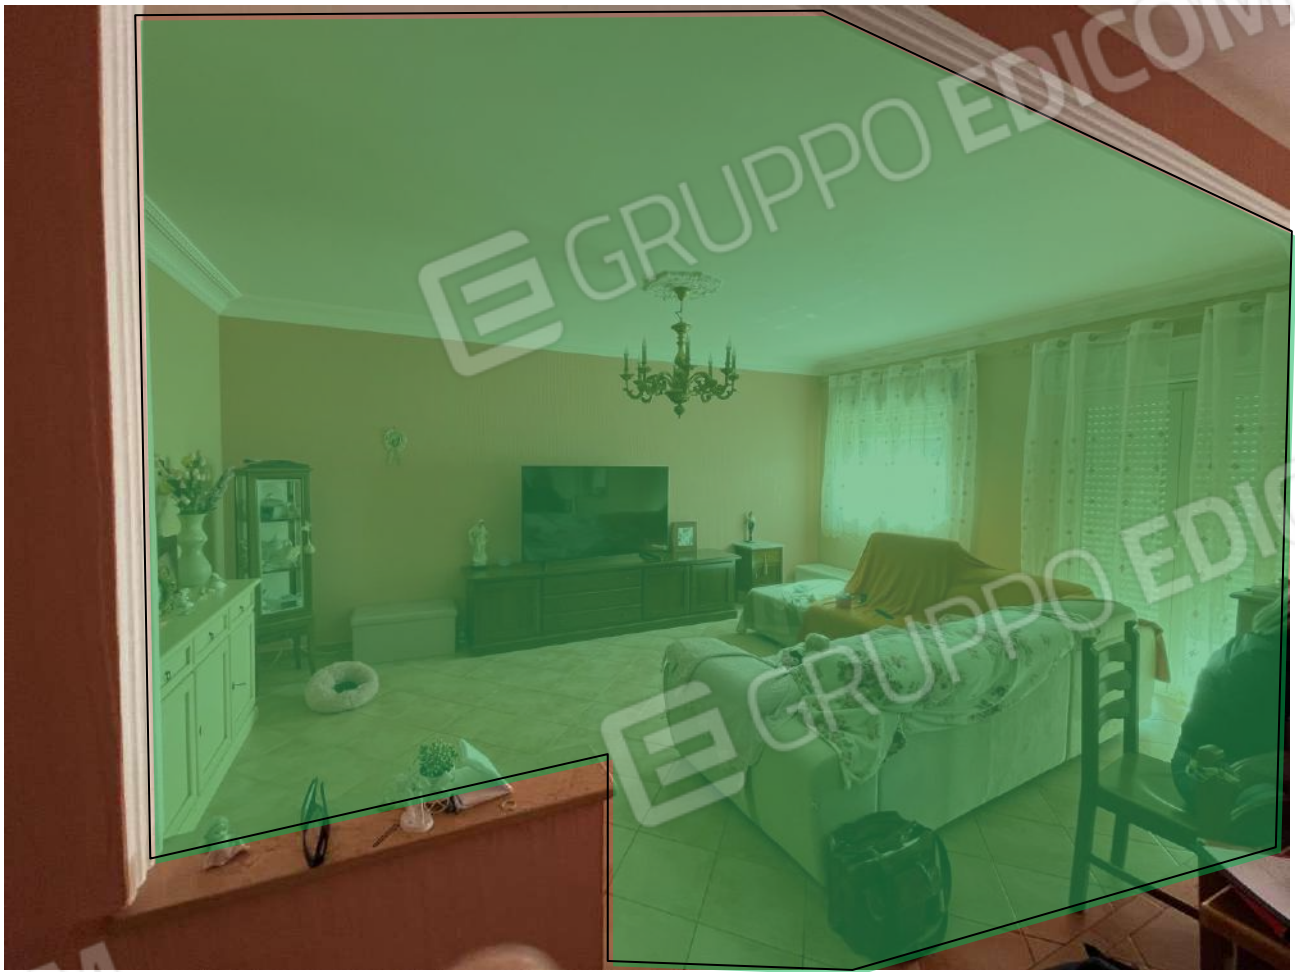
Foto 6 – Salotto/soggiorno (la parete evidenziata in verde è mancante, poichè è stata abbattuta per unire cucina e salotto soggiorno. Si qualifica come modifica interna sanabile, con concomitante chiusura della porta tra soggiorno salotto e corridoio)

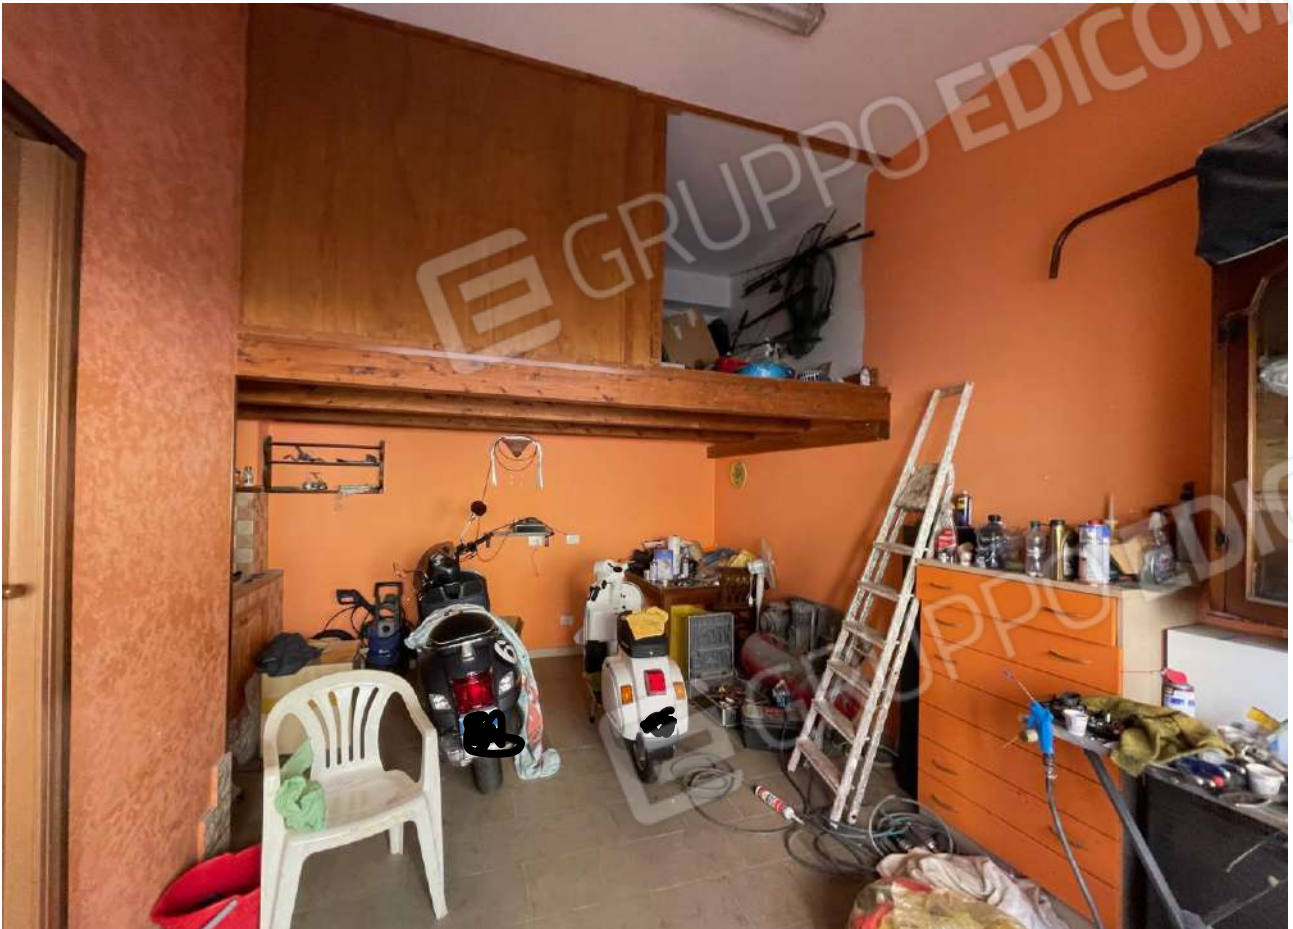
Foto 14 – Interno box con parziale soppalco abusivo insanabile.

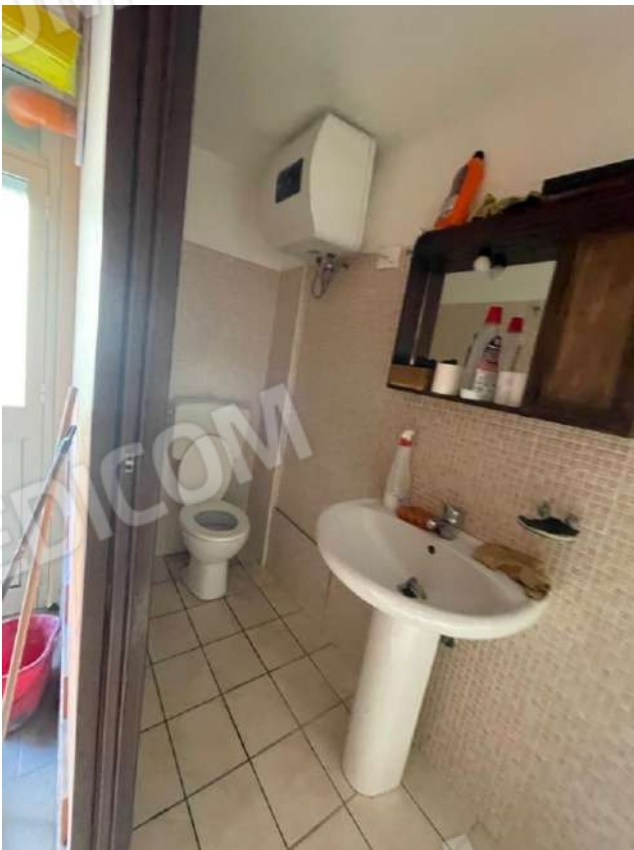
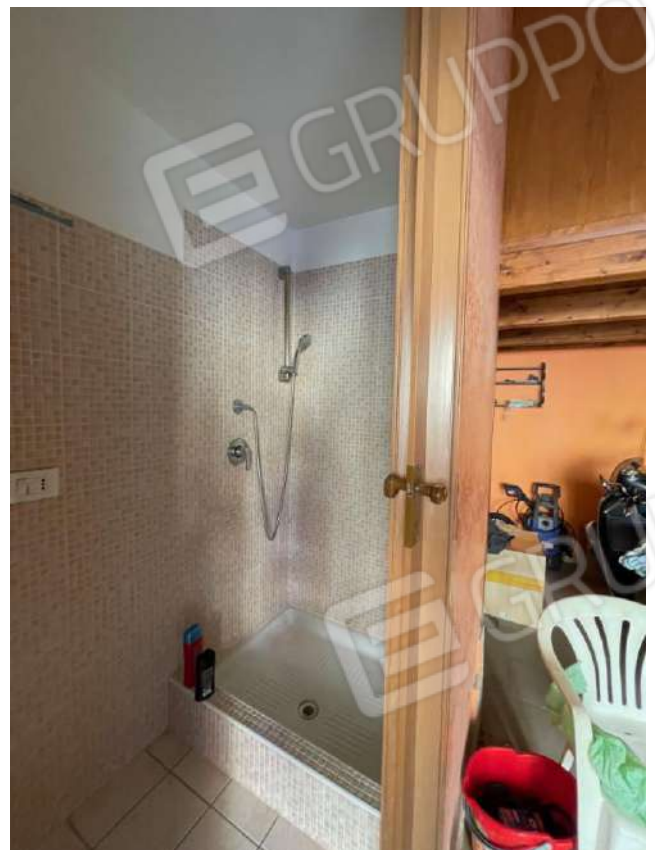
Foto 15 – Stanza da bagno identificabile come modifica interna sanabile

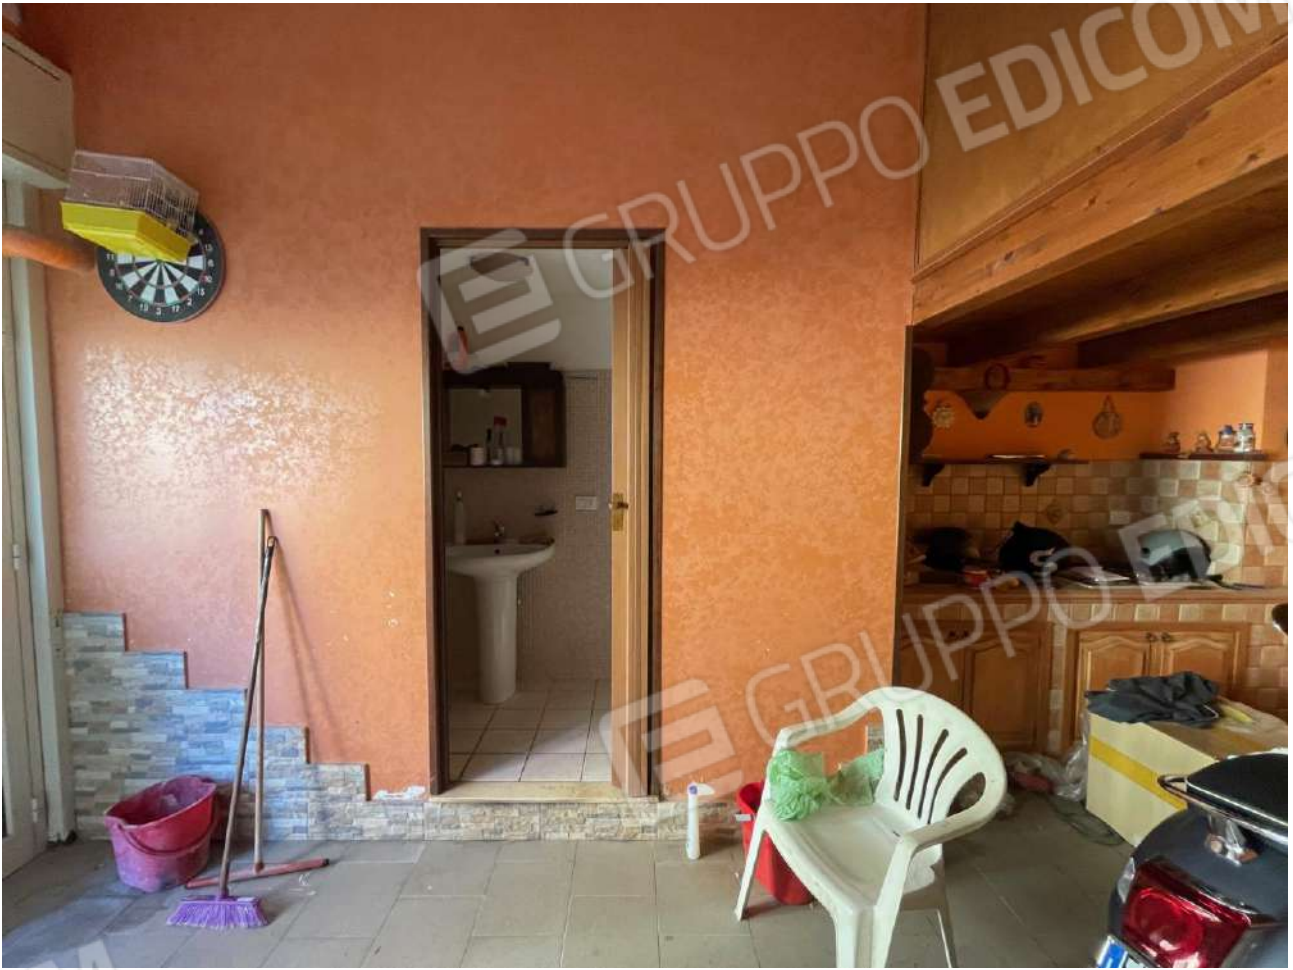
Foto 16 – Porta d’accesso al bagno (a sinistra) e cucinino in muratura (a destra) entrambi identificabili come modifiche interne sanabili
