Tribunale di Agrigento

Rg n. 4 / 2022

Perizia di Stima CTU

Consulenza Tecnica d'Ufficio per la stima degli immobili pignorati

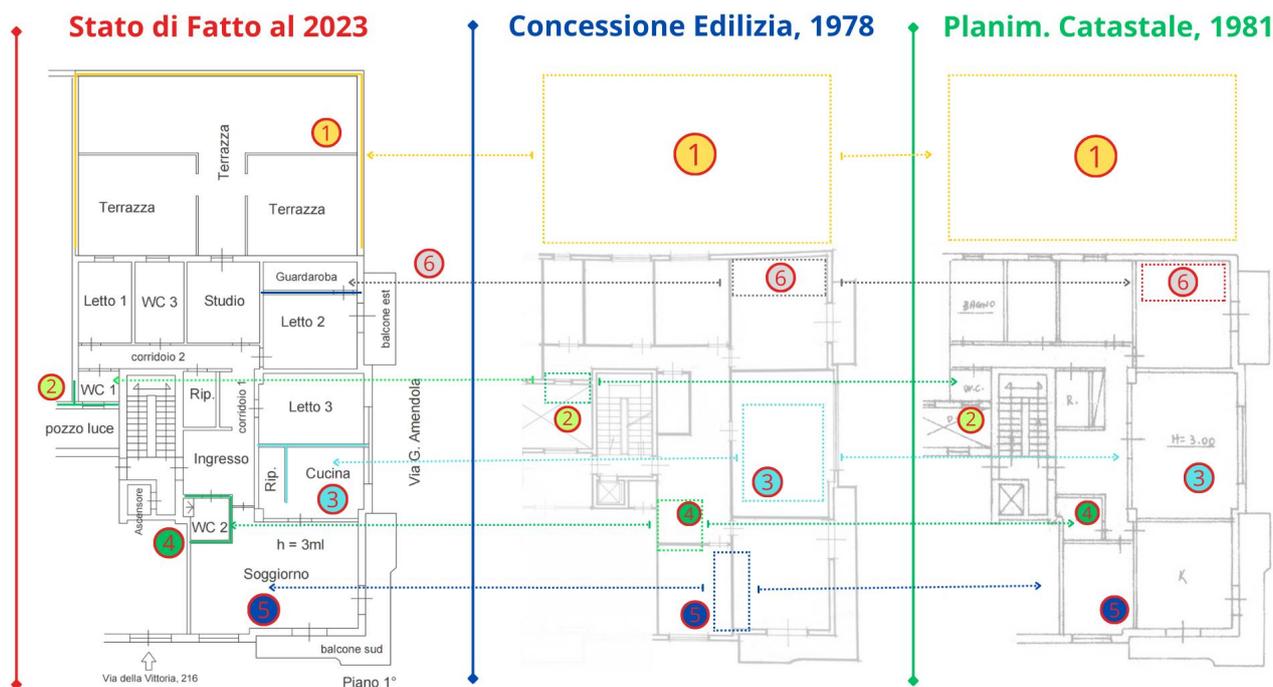
Raffronto Planimetrie fra Concessione e Stato Reale

E' stato compiuto un raffronto fra planimetrie della Concessione Edilizia, quelle Catastali e lo stato di fatto rilevato dal sottoscritto. Le risultanze hanno fornito delle differenze fra le tre planimetrie. Sono state rilevate 6 irregolarità.

Stato di Fatto 2023	Conc. Edilizia 1978	Plan. Catastale 1981	Azioni Richieste
1. Terrazza Via Amendola	Presente	Assente	Assente	Variazione Catastale: aggiungere la terrazza

2. Locale WC 1	Presente	Assente	Assente	Richiedere Conc. in Sanatoria ai sensi del art. 34-bis comma 3 DPR 380/01 (Tolleranza 2%) e comunicare il provvedimento al Catasto

3. Locale Cucina	Diviso in 3 Ambienti	Ambiente unico	Ambiente Unico	Variazione Catastale: dividere la Cucina in tre locali.
4. Locale WC 2	Presente	Assente	Presente	Nessuna Azione Richiesta. Vedi motivazione nella pagina successiva.

5. Locale Soggiorno	Ambiente Unico	Diviso in 2 Ambienti	Diviso in 2 Ambienti	Variazione Catastale: Unificare due locali in un unico locale Soggiorno
6. Locale Guardaroba	Presente	Ambiente unico con Camera Letto 2	Ambiente unico con Camera Letto 2	Variazione Catastale: dividere la Camera in 2 locali

7. Indirizzo Catastale	Via della Vittoria, 216.	←	Via Vittorio Veneto.	Variazione Catastale dell'indirizzo in Via della Vittoria 216, Canicatti.

Sono state rilevate 6 difformità fra Concessione Edilizia e Stato di Fatto al momento del sopralluogo di seguito una descrizione e le azioni da compiere.

3. LOCALE CUCINA. Rilevata una divisione interna del locale cucina non presente nella concessione edilizia e nella planimetria catastale. E' necessario presentare una variazione catastale.

5. LOCALE SOGGIORNO. Rilevata una unificazione interna fra due locali non presente nella concessione edilizia e nella planimetria catastale. E' necessario presentare una variazione catastale per realizzare un unico locale Soggiorno.

6. LOCALE GUARDAROBA. Rilevata una divisione interna di una camera in due locali, non presente in Catasto e nella Concessione edilizia. E' necessario presentare una variazione catastale.

Azione da compiere: aggiornare la planimetria catastale dell'appartamento aggiungendo la terrazza in virtù della regolarità urbanistica fornita dalla Concessione Edilizia in Sanatoria n. 68 / 2007.

2. LOCALE WC 1. Assente in concessione edilizia, deve essere regolarizzato con richiesta di concessione edilizia in sanatoria. Poiché l'abuso riguarda, rispetto alla concessione edilizia, lo spostamento del muro esterno dell'edificio verso l'esterno per tutta l'altezza della facciata del pozzo luce, con lo scopo di guadagnare più spazio all'interno degli appartamenti, ciò suggerisce che la modifica sia stata realizzata in fase di costruzione del fabbricato. Considerato che la superficie oggetto dell'abuso è di circa 2,6 mq su un totale di 193 mq di estensione dell'appartamento, e quindi l'abuso vale 1,3% (2,6/193mq) è possibile effettuare una SCIA con asseverazione del tecnico ai sensi del art. 34-bis comma 3 DPR 380/01 (Tolleranza 2%) e successivamente comunicare il provvedimento al Catasto per aggiornare la planimetria catastale.

7. INDIRIZZO CATASTALE. Variazione Catastale dell'indirizzo da Via Vittorio Veneto a Via della Vittoria 216, Canicatti.

Azione da Intraprendere	Costo
1. Terrazza Via Amendola	Aggiornare la planimetria catastale dell'appartamento aggiungendo la terrazza in virtù della regolarità urbanistica fornita dalla Concessione Edilizia in Sanatoria n. 68 / 2007.	€ 800

2. Locale WC 1	Richiedere Conc. in Sanatoria con una SCIA asseverata da un tecnico sensi del art. 34-bis comma 3 DPR 380/01 (Tolleranza 2%) e comunicare il provvedimento al Catasto per aggiornare i dati e la planimetria catastale.	€ 2.000

3.Locale Cucina	Variazione Catastale: dividere la Cucina in tre locali.	€ 1.500
5.Locale Soggiorno	Variazione Catastale: Unificare due locali in un unico locale Soggiorno

6. Locale Guardaroba	Variazione Catastale: dividere una Camera in due locali.	
7. Indirizzo Catastale	Variazione Catastale dell'indirizzo in Via della Vittoria 216, Canicattì.

4.Locale WC 2	Nessuna Azione Richiesta. Vedi motivazione nella pagina precedente.	€ 0
	Totale regolarizzazione urbanistico catastale	€ 4.300
