**TRIBUNALE ORDINARIO DI  
AGRIGENTO**

**PROCEDURA N. 193/2016 R. G.  
PROMOSSA DA**

**CONSULENZA TECNICA GIUDIZIARIA**

Elaborati:	TECNICO INCARICATO:
<b>Perizia Lotto n. 13</b>

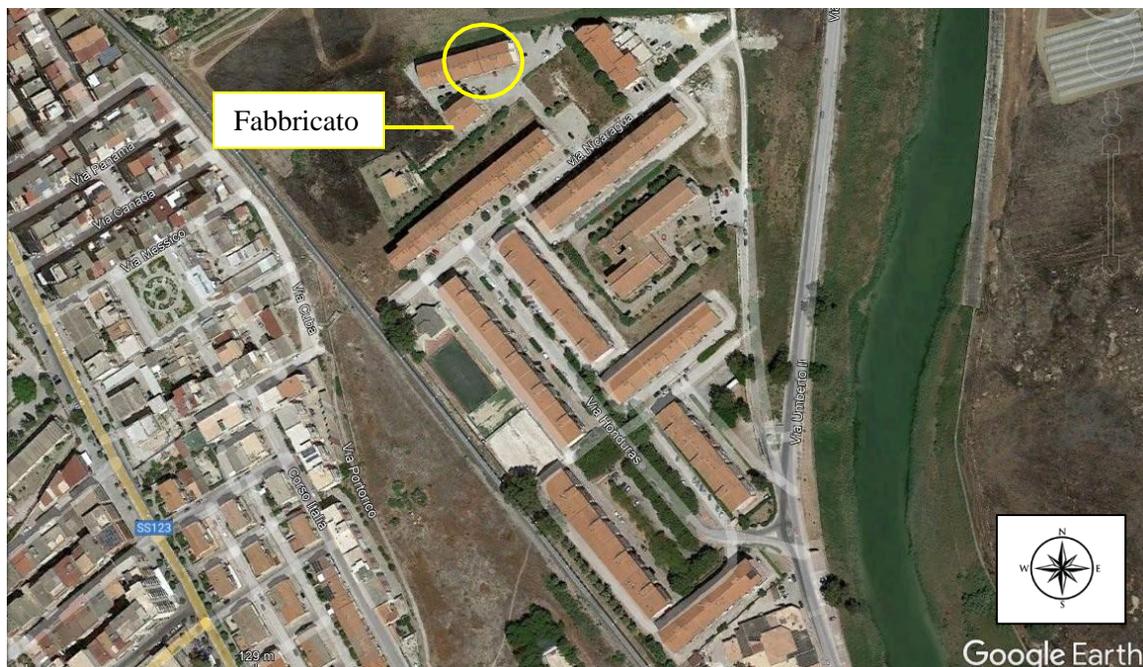
La figura 1 riporta l'ortofoto con l'individuazione del fabbricato di cui l'unità è parte.

*Figura 1 - Individuazione di massima del fabbricato in cui è censito il lotto*

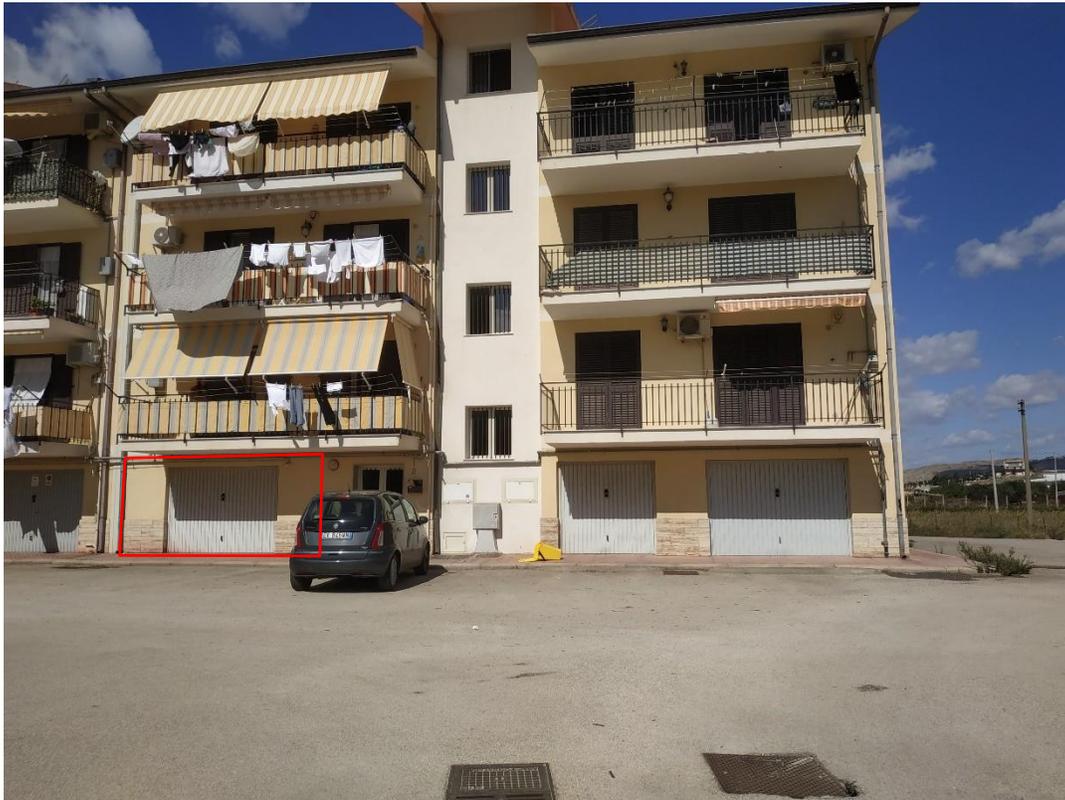
*Figure 2 – Vista esterna del prospetto Nord-Est. in rosso il bene in esame.*

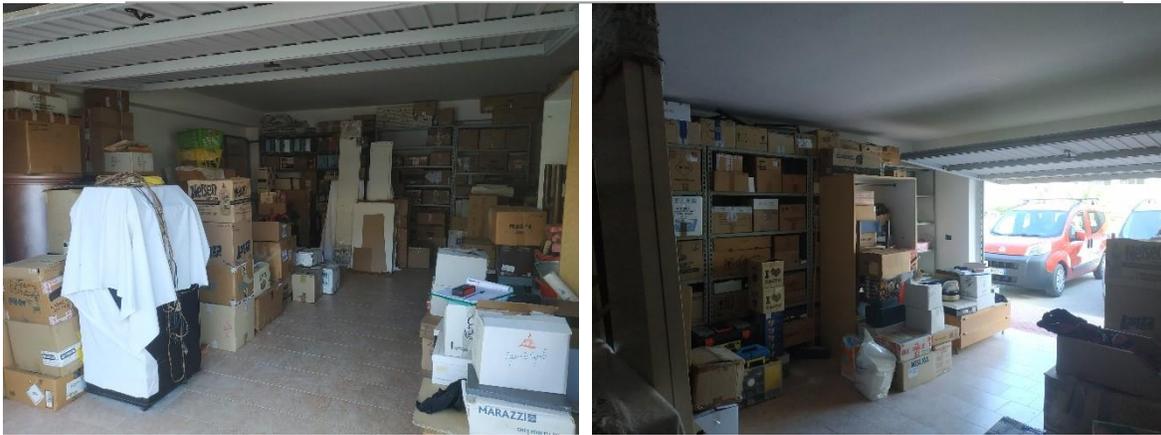
Internamente l'immobile si presenta come un unico vano, senza alcuna tramezzatura interna.

Il soffitto e le pareti sono rifiniti con intonaco civile per interni mentre il calpestio è rifinito con piastrelle in monocottura. Il box è dotato inoltre di impianto di video sorveglianza.

Figura 3 - Vista interna del magazzino

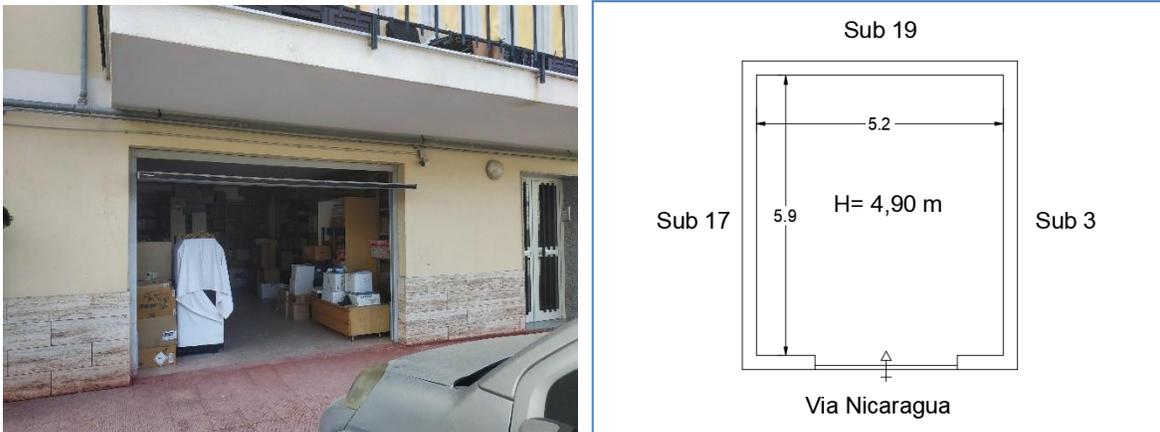
L'unità è dotata di un unico affaccio all'esterno prospiciente la via Nicaragua, il vano di accesso presenta altezza di circa 2 m e larghezza di circa 3 m, chiuso con porta del tipo basculante.

Figure 4 – Vista esterna del magazzino e rilievo metrico dello stato dei luoghi

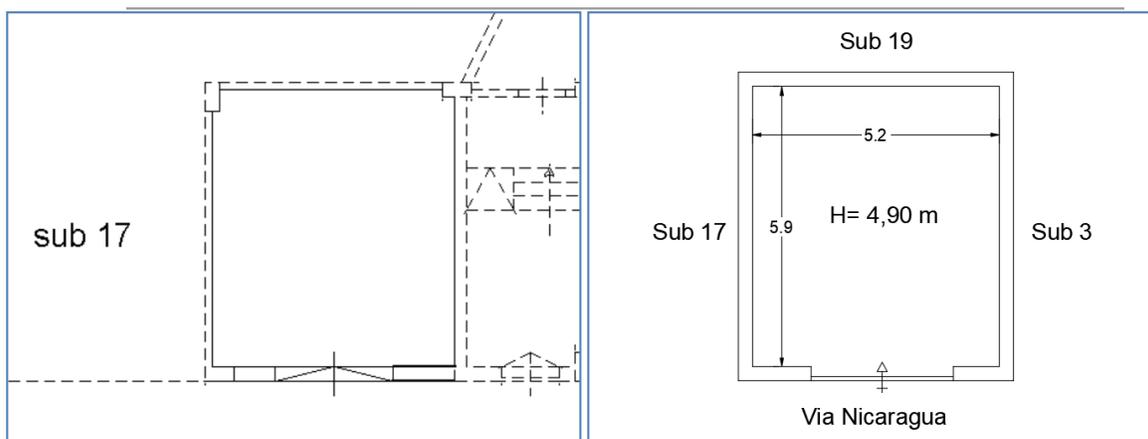
Il confronto tra la planimetria catastale con la restituzione grafica del rilievo metrico, figura 5, non mette in evidenza alcuna difformità.

Figure 5 – Confronto tra la Planimetrica catastale (stralcio a sx) e restituzione grafica dello stato dei luoghi (a dx)

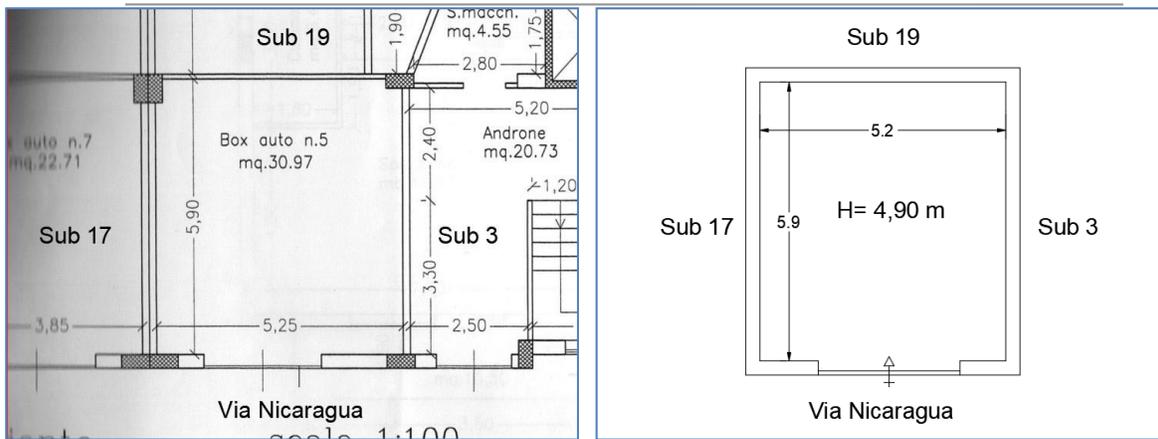
Lo stato dei luoghi rilevato durante il sopralluogo corrisponde con l'elaborato grafico allegato ai titoli autorizzativi.

In figura 6 si riporta il confronto tra l'elaborato grafico relativo alla concessione edilizia e lo stato dei luoghi.

Figure 6 – In alto elaborato grafico della concessione edilizia, in basso restituzione grafica dello stato dei luoghi

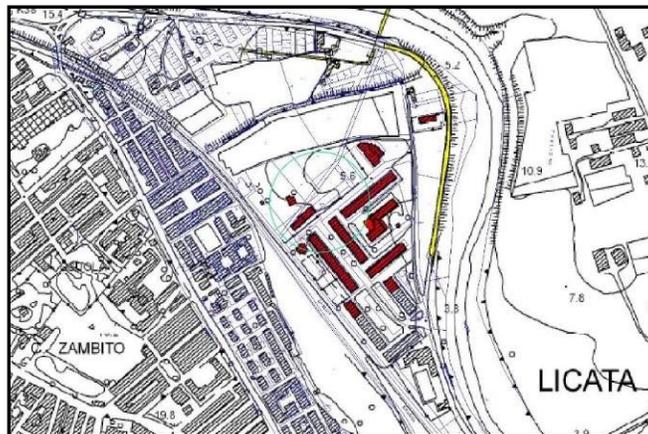
Figura 7 - Stralcio PAI

- Vincolo Paesaggistico: La particella in parte, è sottoposta a tutte le norme di tutela contenute nel Decreto Legislativo 22/01/2004 n. 42 ricadendo entro la fascia di rispetto dei 150 metri del fiume Salso, sottoposta a vincolo paesaggistico;
- (ART.1 D.L. 180/98 CONVERTITO CON MODIFICHE CON LA L.267/98 e ss. mm. ii.)  
Si riscontra dallo studio della "Carta del rischio idraulico per fenomeni di esondazione n. 76" (fig. 7), che parte dello stabile interessato dal presente progetto è soggetto a vincolo R4, ovvero area di rischio molto elevato, in particolare lo stabile è interessato da vincolo R4 per una lunghezza totale di 46,80 m a partire dal lato sud ovest del palazzo (vedasi elaborati grafici). La restante parte dello stabile, cioè quella interessata da progetto non è soggetto a vincolo R4.

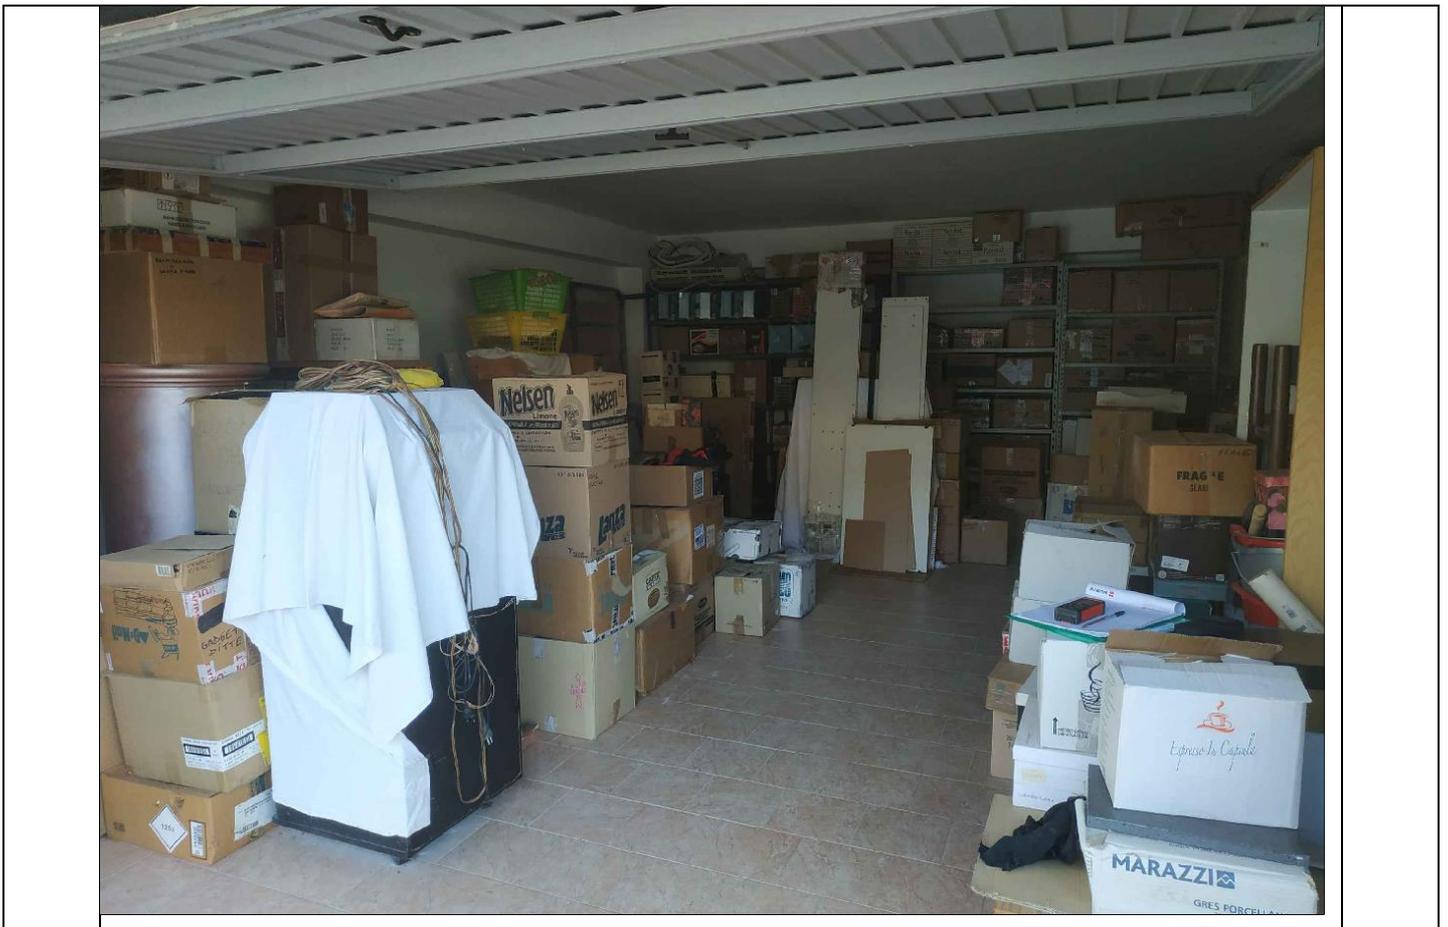
Foto 3: Vista interna Box Auto - Lotto 13

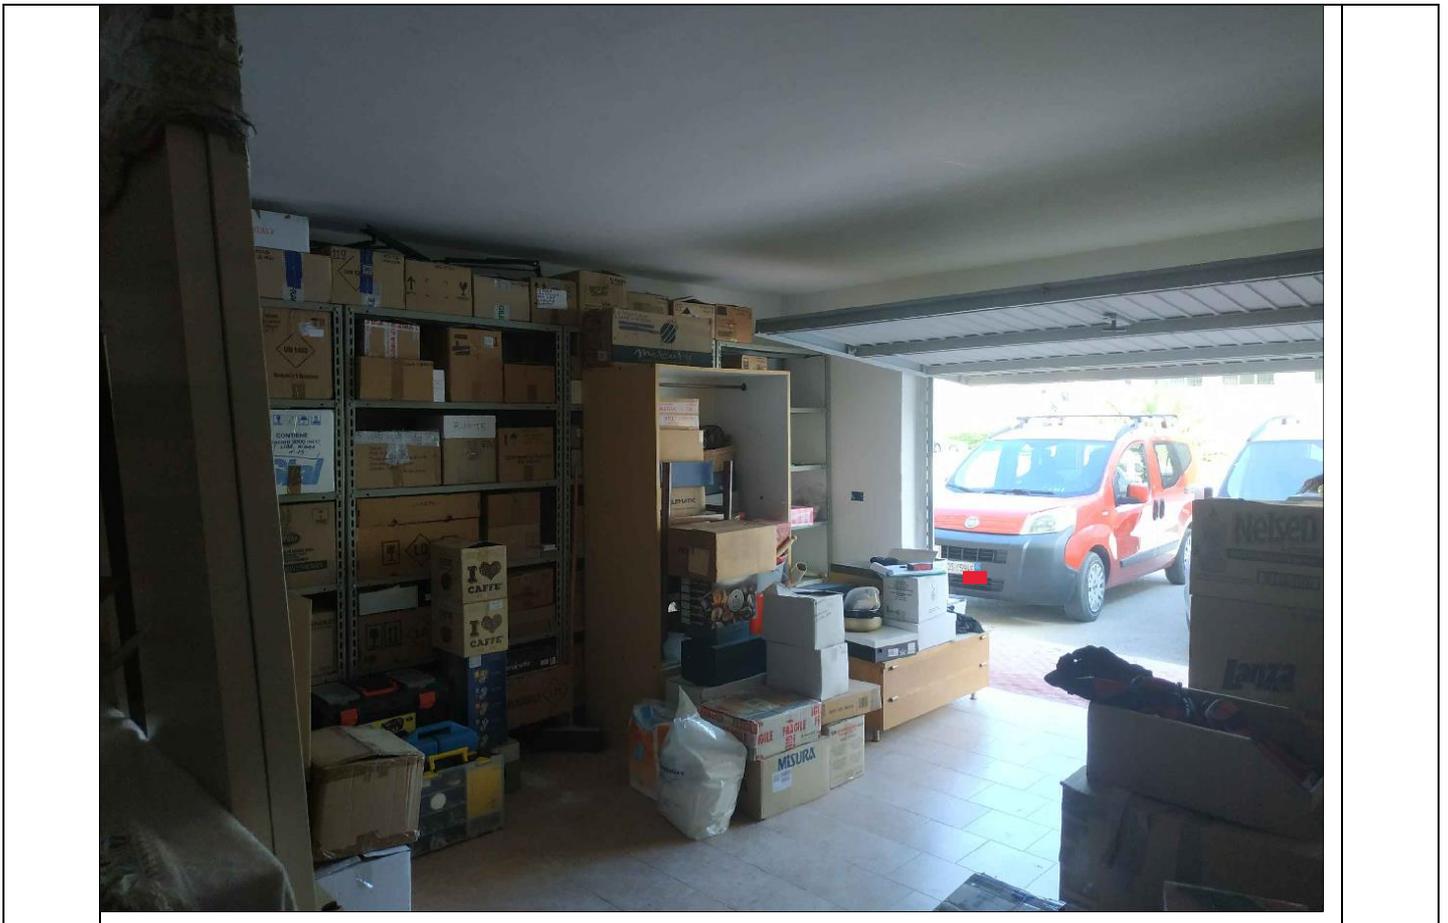
Foto 4: Vista interna Box Auto - Lotto 13

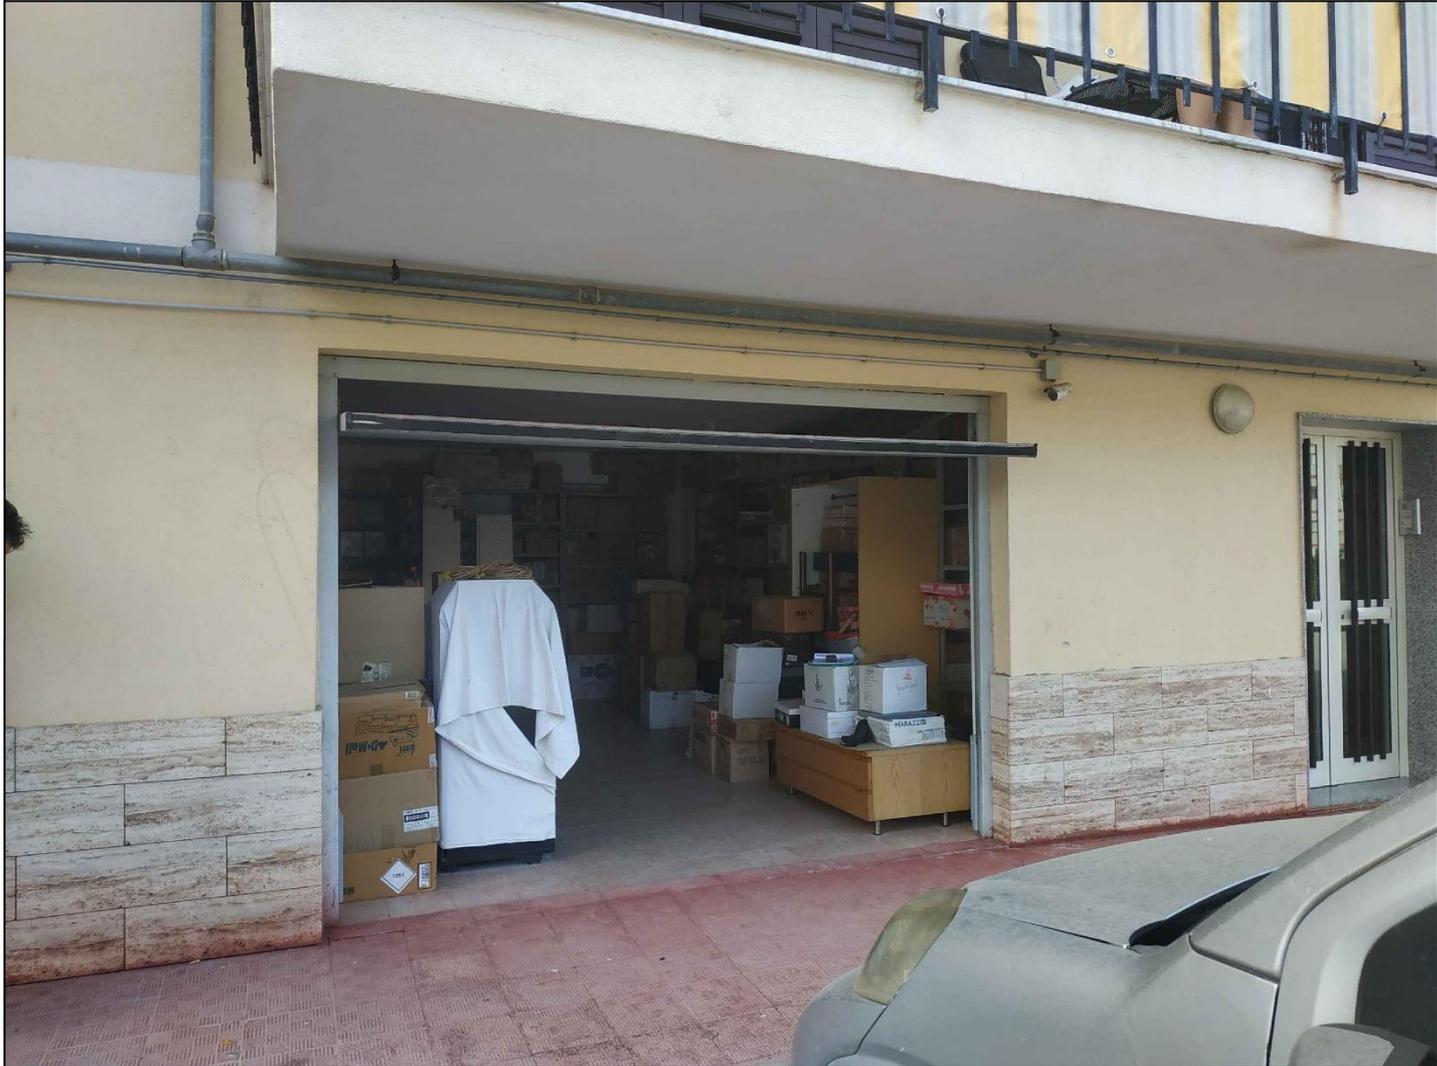
Foto 5: Vano di Accesso Box Auto - Lotto 13
