TRIBUNALE DI AGRIGENTO
UFFICIO ESECUZIONI IMMOBILIARI

N. Gen. Rep. **105/2020** R.G. Es

**Appartamento per civile abitazione a piano secondo
in PALMA DI MONTECHIARO Via Catania n.61**

ELABORATO PERITALE

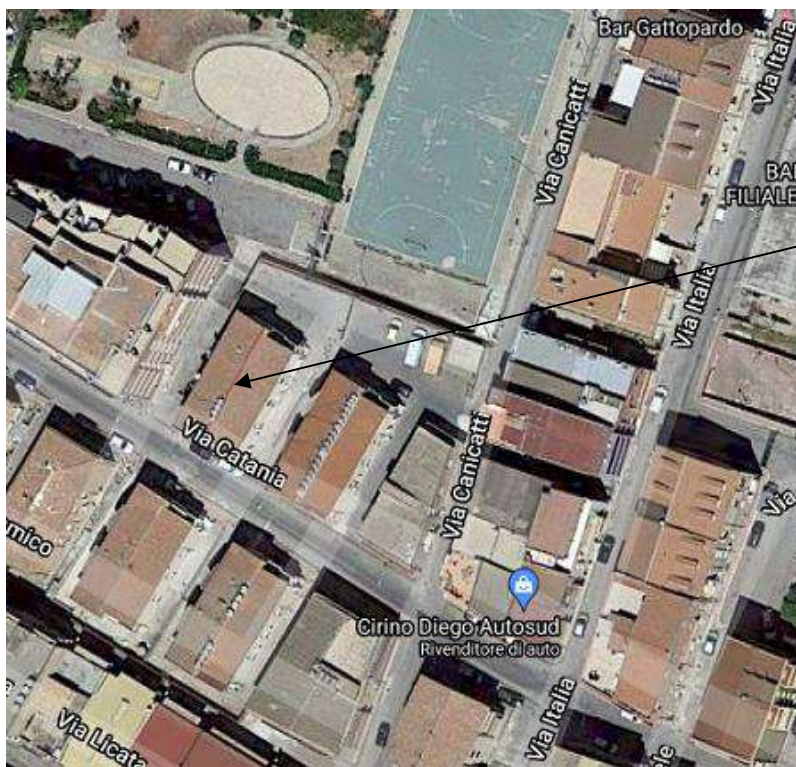
SI RILEVA, INOLTRE, LA RISPONDENZA TRA LO STATO DI FATTO (FOTO AEREA RAPPRESENTANTE IL FABBRICATO IN ALL. 3) CON LO STRALCIO DI MAPPA CATASTALE (IN ALL. 4) COME VISIBILE DAL RAFFRONTO SOTTO RIPORTATO.

ortofoto satellitare

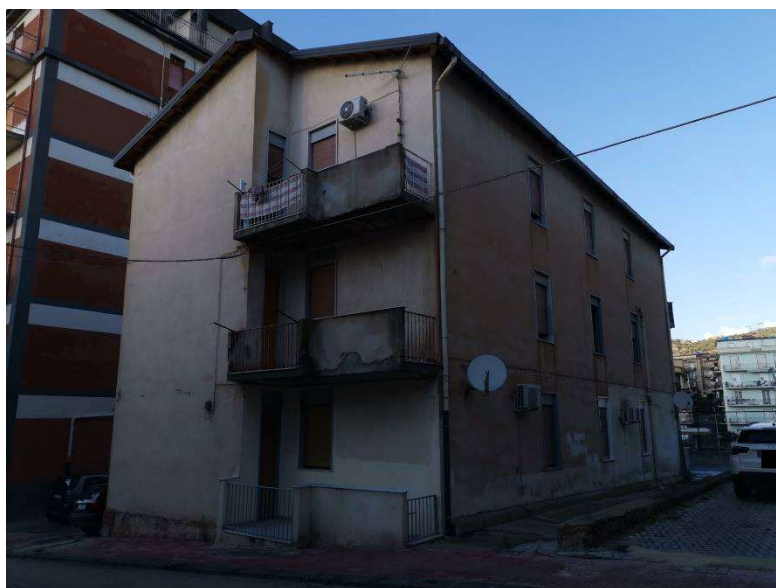
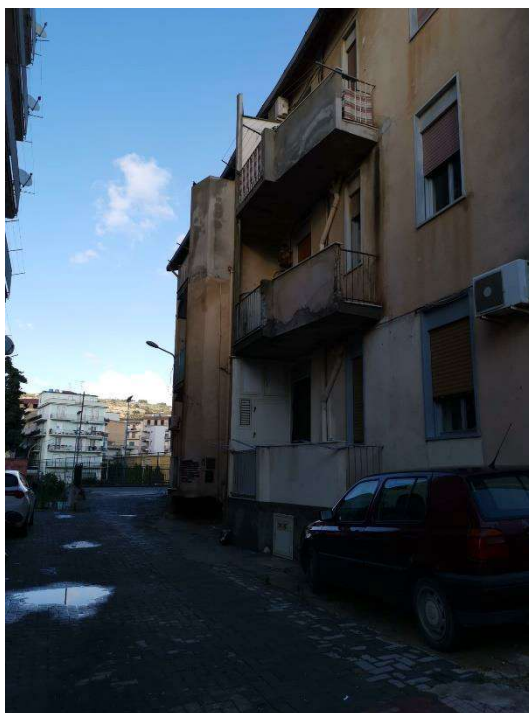
A) L'appartamento in questione è posto al piano secondo di un immobile di vecchia costruzione di edilizia popolare a due elevazioni fuori terra (v. foto nn.1-2) sito in zona semi-centrale della cittadina di Palma di Montechiaro. Il fabbricato, di scarso pregio, ha prospetti con rifiniture mediocri ed in condizioni conservative scarse (v. foto n.3) Si rileva, in particolar modo, il pessimo stato del balcone dell'appartamento (lato via Catania) che necessita interventi di ristrutturazione (v. foto n.4)

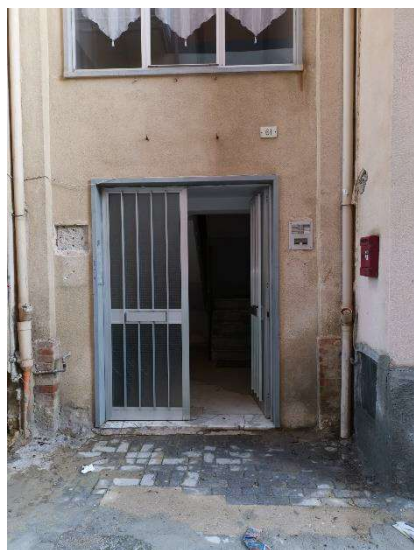
Dal portone sito nella via Catania n. 61 (v. foto n.5) si accede al vano scala in scarse condizioni conservative (v. foto n. 6) a mezzo del quale si raggiunge, al piano secondo, l'appartamento in oggetto destinato a civile abitazione (v.foto n.7).

Foto n° 5 portone d'ingresso

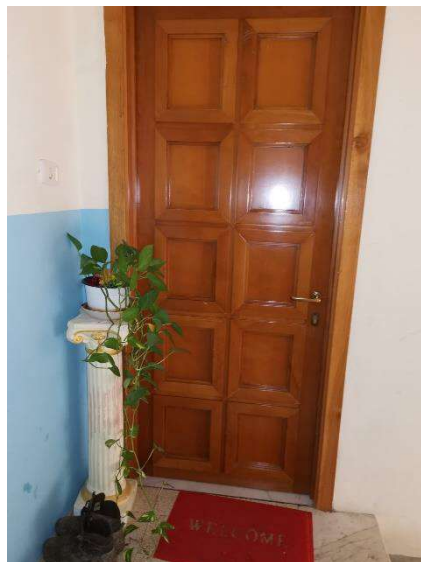
Foto n° 7 Porta appartamento

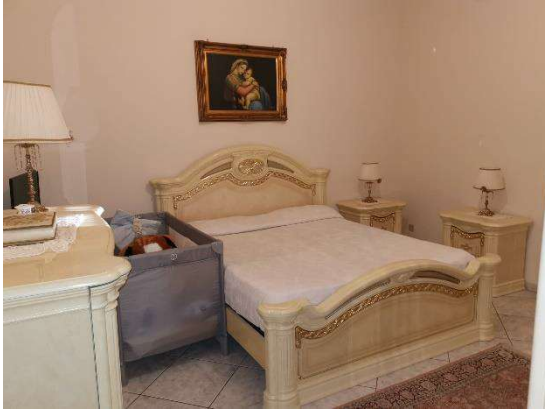
E'costituito da un vano di ingresso (v. foto n.8), disimpegno (v. foto n.9), due vani letto (v. foto nn.10-11), cucina-soggiorno (v. foto nn.12-13) e bagno (v.foto n.14).

Foto n° 10 vano letto

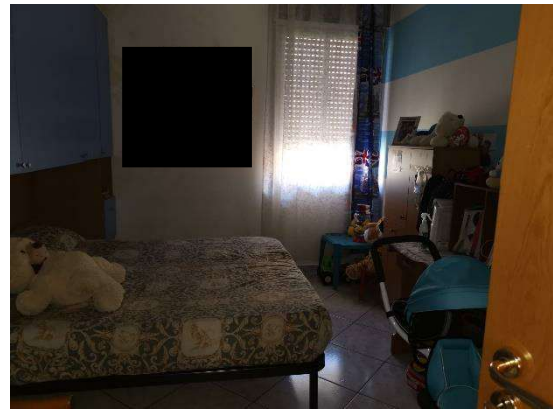
Foto n° 11 vano letto

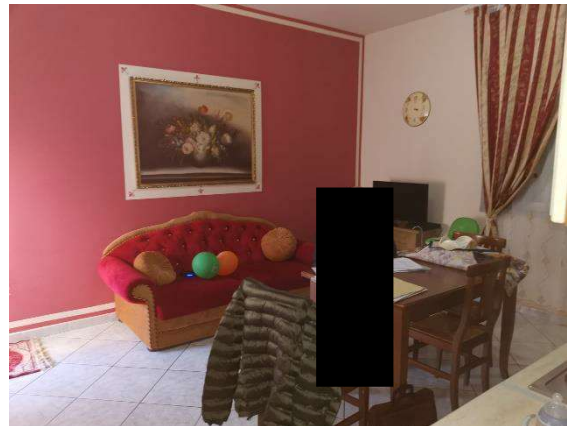
Foto n° 13 cucina -soggiorno

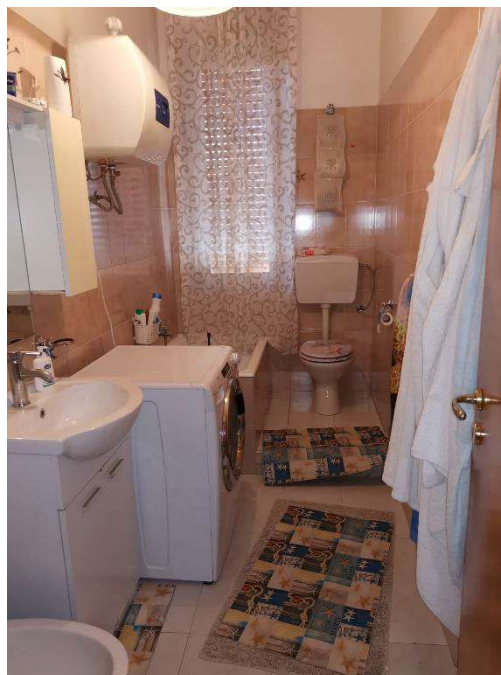
Foto n° 14 bagno

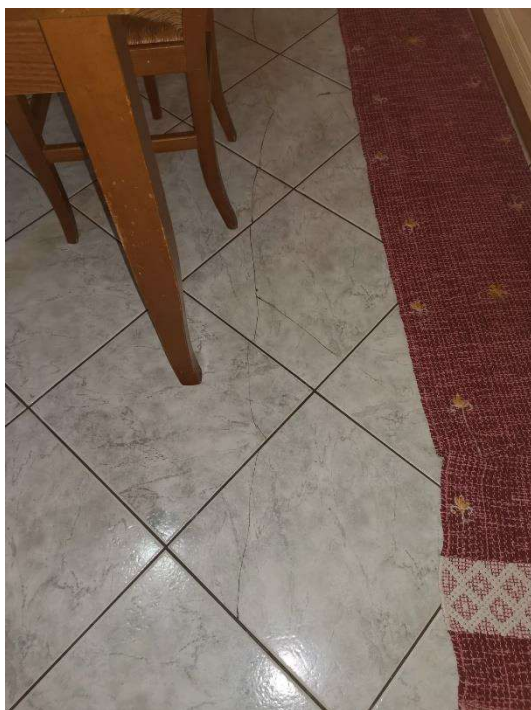
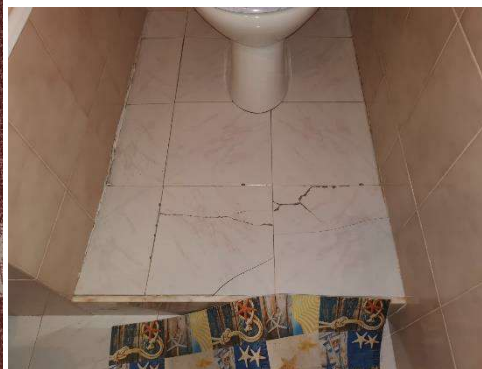
L'unità immobiliare è dotata di rifiniture di tipo mediocri con pavimento in ceramica che presenta in alcune parti lesioni (v. foto n15-16), e pareti e soffitti intonacati. Gli infissi esterni sono in alluminio anodizzato e vetro singolo, mentre quelli interni sono in legno di media fattura. Relativamente agli impianti si rileva un impianto elettrico di tipo ordinario con quadro generale posto nel vano di ingresso (v. foto n.17) e un impianto idrico di antica realizzazione. Sono presenti, inoltre due pompe di calore di cui una nel vano di ingresso (da 12.0000 BTU) ed una nella camera da letto (da 9000 BTU). Non è presente alcun altro impianto di riscaldamento né caldaia.

Foto n° 15

Foto n° 16

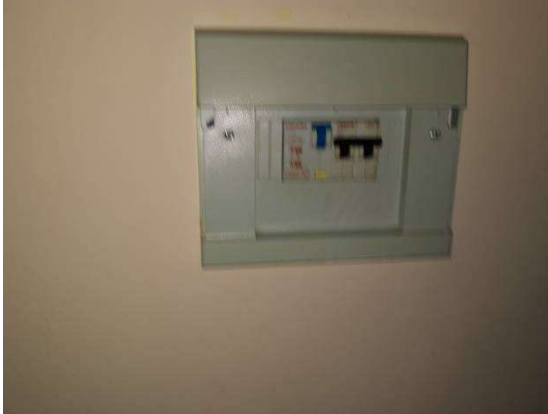
foto n° 17 quadro elettrico

- Elettrico:* tipologia: del tipo sottotraccia, condizioni: medie, conformità: non a norma.
- Fognatura:* Allacciato alla rete comunale
- Idrico:* Allacciato alla rete comunale. condizioni: sufficienti, conformità: ----

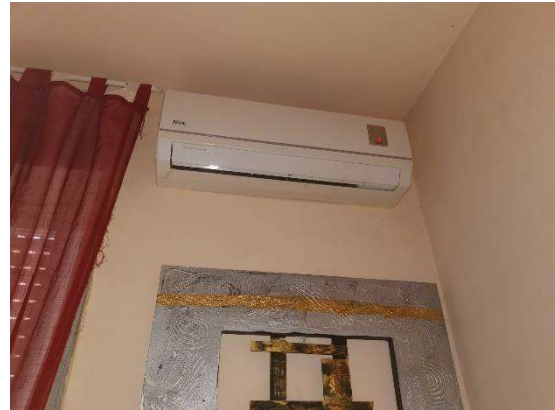
foto n° 18 climatizzatore ingresso

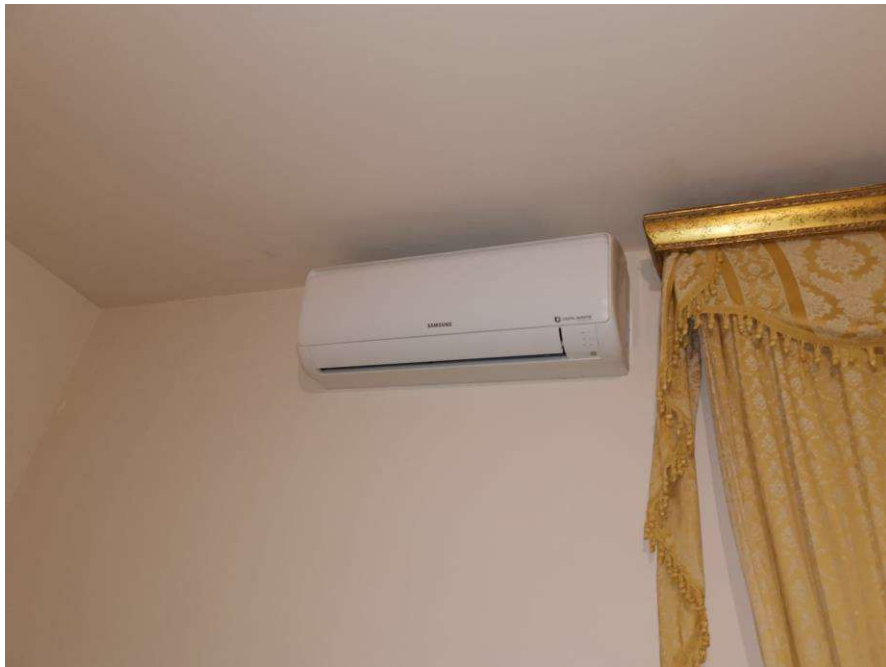
foto n° 19 climatizzatore camera da letto
