TRIBUNALE DI AGRIGENTO

ESECUZIONE IMMOBILIARE

R.G.n. 136/2022

PERIZIA DI STIMA C.T.U.

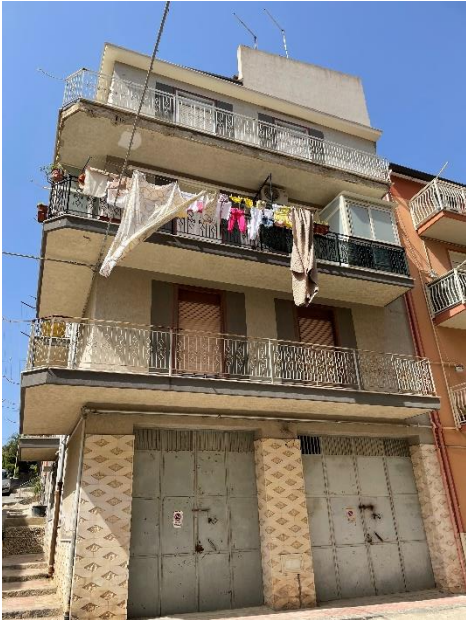
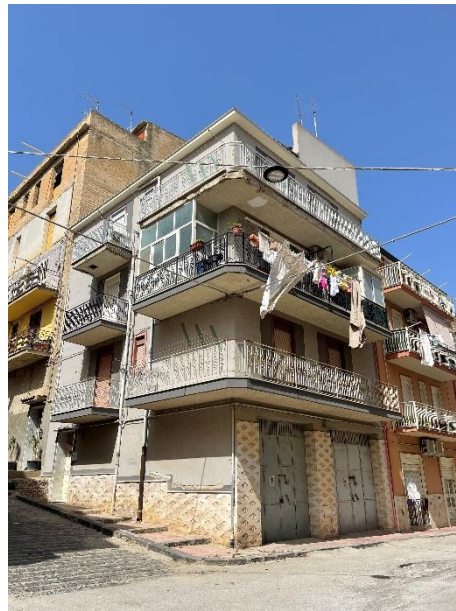
Foto esterne del lotto pignorato.

Il fabbricato si trova in una zona semicentrale del comune, ben collegata con il centro, dove si trovano numerosi fabbricati a carattere residenziale. Il cespite pignorato è composto da cucina/soggiorno, un wc e due camere da letto, per un totale di circa 72 mq. In uno dei due balconi sono presenti un piccolo ripostiglio ed un cucinino, realizzati con infissi in alluminio removibili, che dovranno essere rimossi poiché abusivi. L'appartamento si presenta in buone condizioni, fa parte di un fabbricato con diversi proprietari, ma non istituito in condominio. L'interno è ben rifinito e presenta pavimenti in ceramica e pareti in gesso scagliola e pittura lavabile, a meno del bagno che risulta piastrellato fino all'altezza di 2,20 ml.

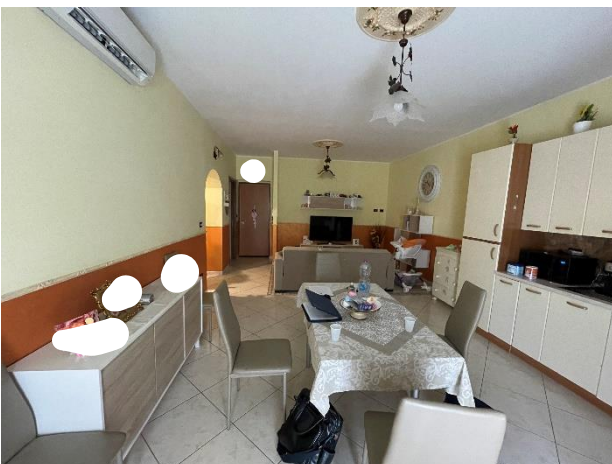
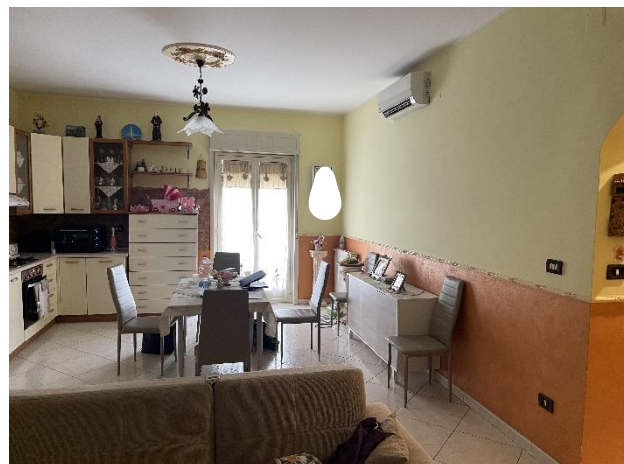
La proprietà presenta infissi esterni in pvc e vetro a doppia camera con tapparelle esterne in plastica, mentre gli infissi interni sono in legno tamburato.

Foto del lotto pignorato.

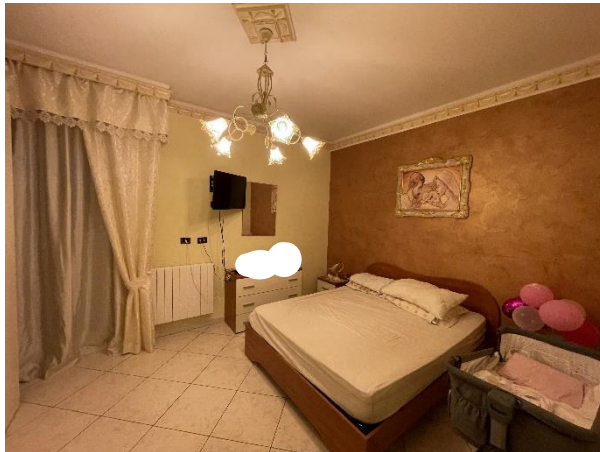
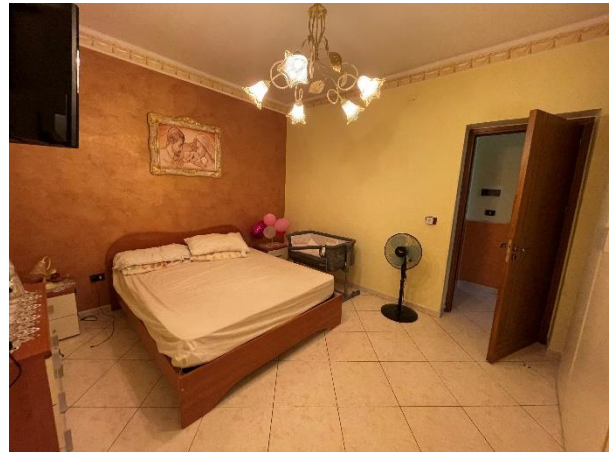
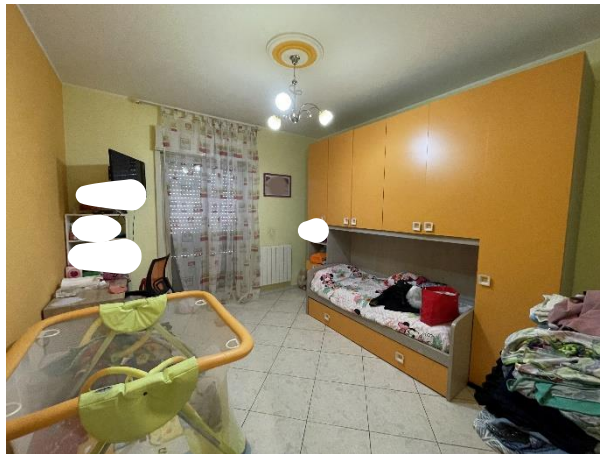
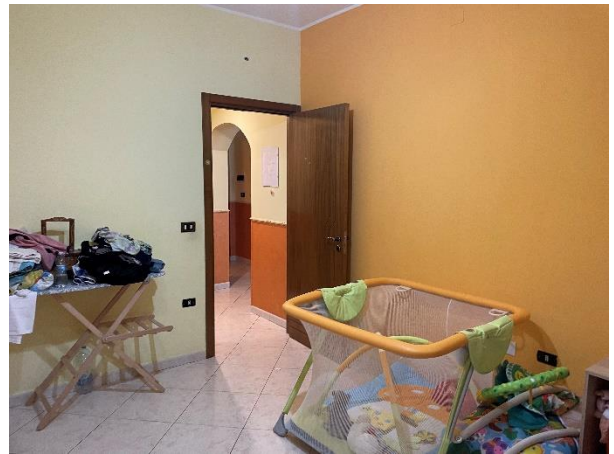
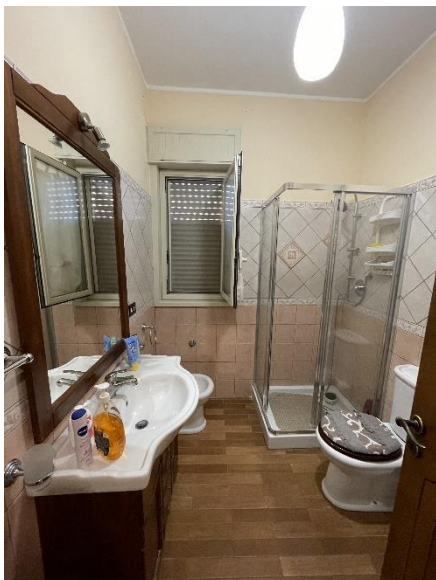
Foto del lotto pignorato.
