TRIBUNALE DI AGRIGENTO
ESECUZIONI IMMOBILIARI

PROCEDURA ESECUTIVA N. 95/2022 R.G.Es.

PERIZIA
PER PUBBLICITA'
LOTTO UNICO

N. 2: INDIVIDUAZIONE DELL'IMMOBILE E DESCRIZIONE -UNICO LOTTO

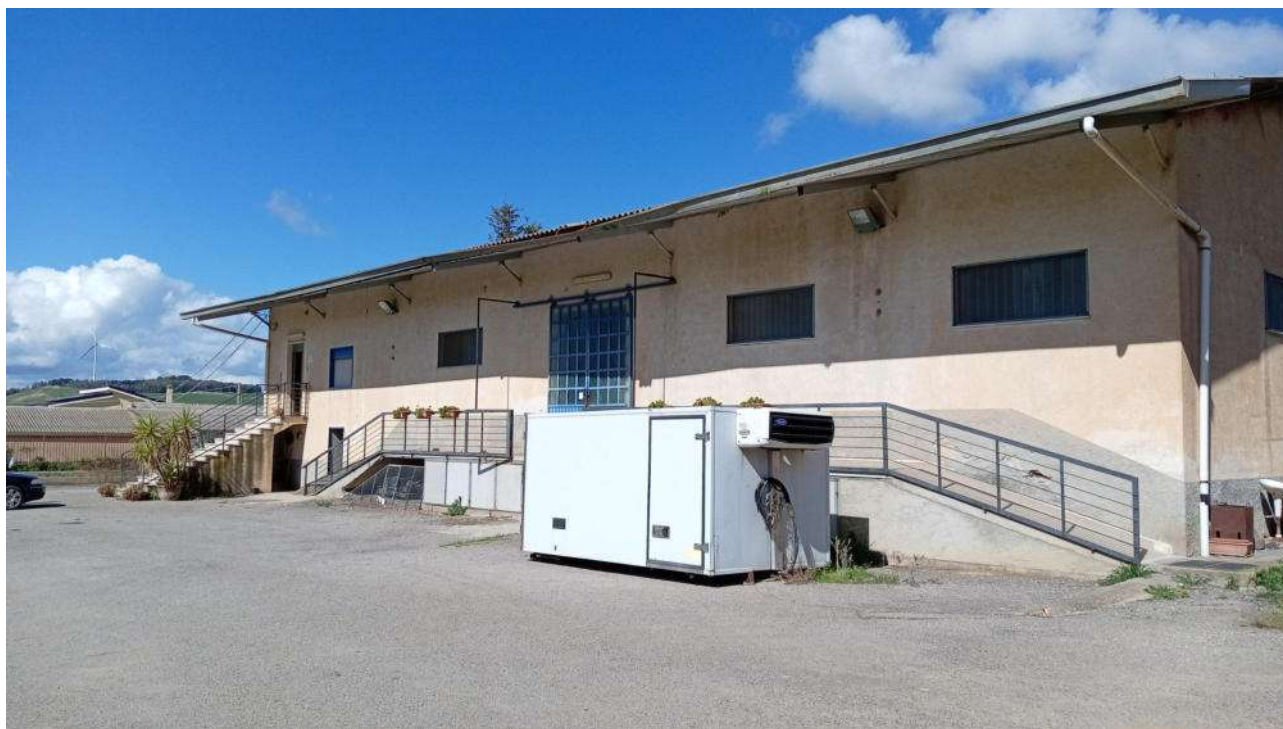
PROSPETTO SUD

I prospetti esterni risultano intonacati e tinteggiati.

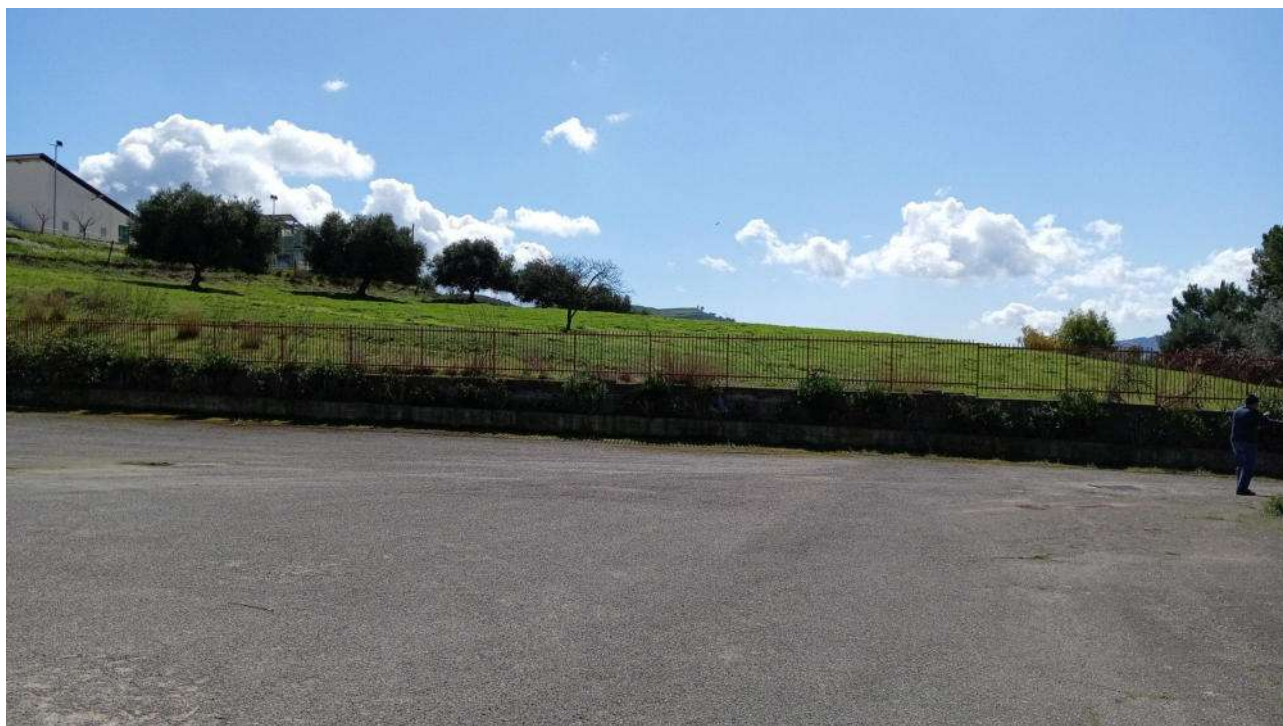
PIAZZALE – AREA LIBERA / TERRENO(LATO SUD)

L'area del piazzale, al netto dell'area di sedime del fabbricato, è estesa circa mq.2.000 ed è delimitata in parte da muro di contenimento in c.a. ed in parte da muretto in c.a. con recinzione in ferro. L'intero piazzale è pavimentato con detriti di cava. La rimanente area libera posta a Sud e ad Est, non delimitata sul confine sud con part,27, risulta costituita da terreno agrario incolto salvo la presenza di qualche pianta di olivo.

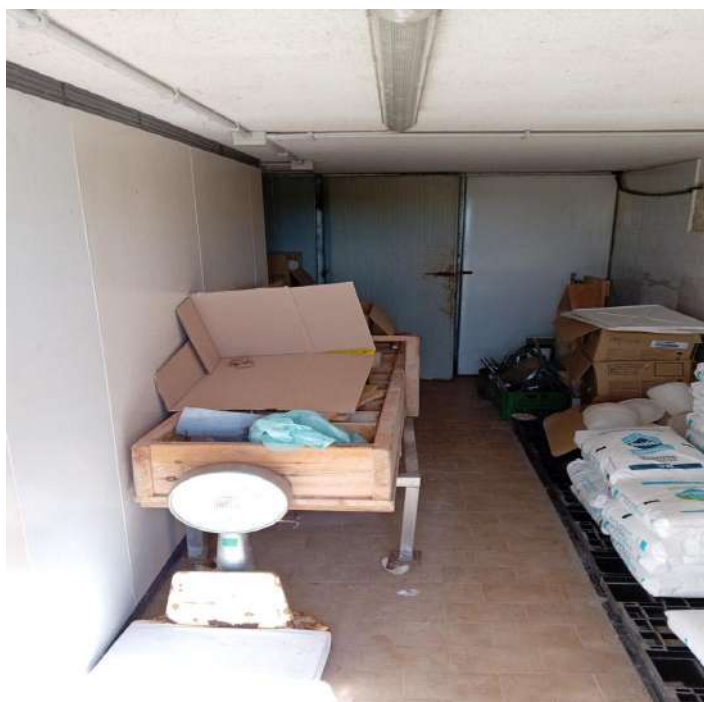
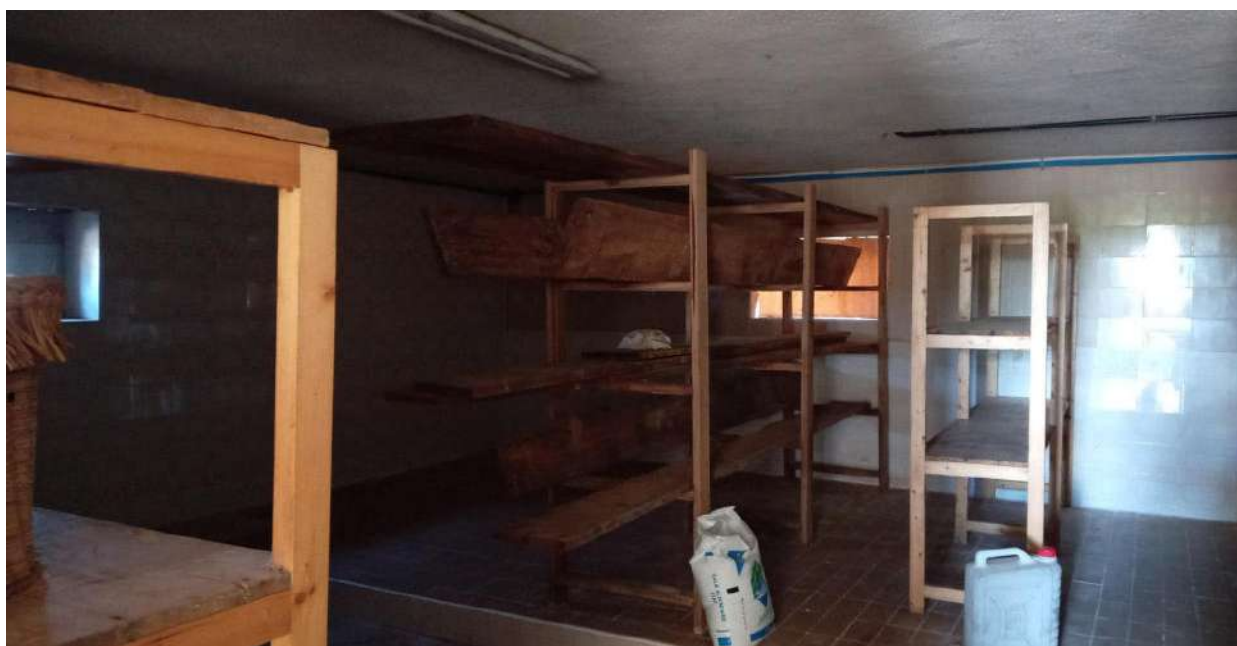
- piano seminterrato, posto a -0,40cm rispetto al p.c., che ha una superficie di mq.79, con altezza interna di m.2,50, ove sono ricavate due celle per la stagionatura dei formaggi.

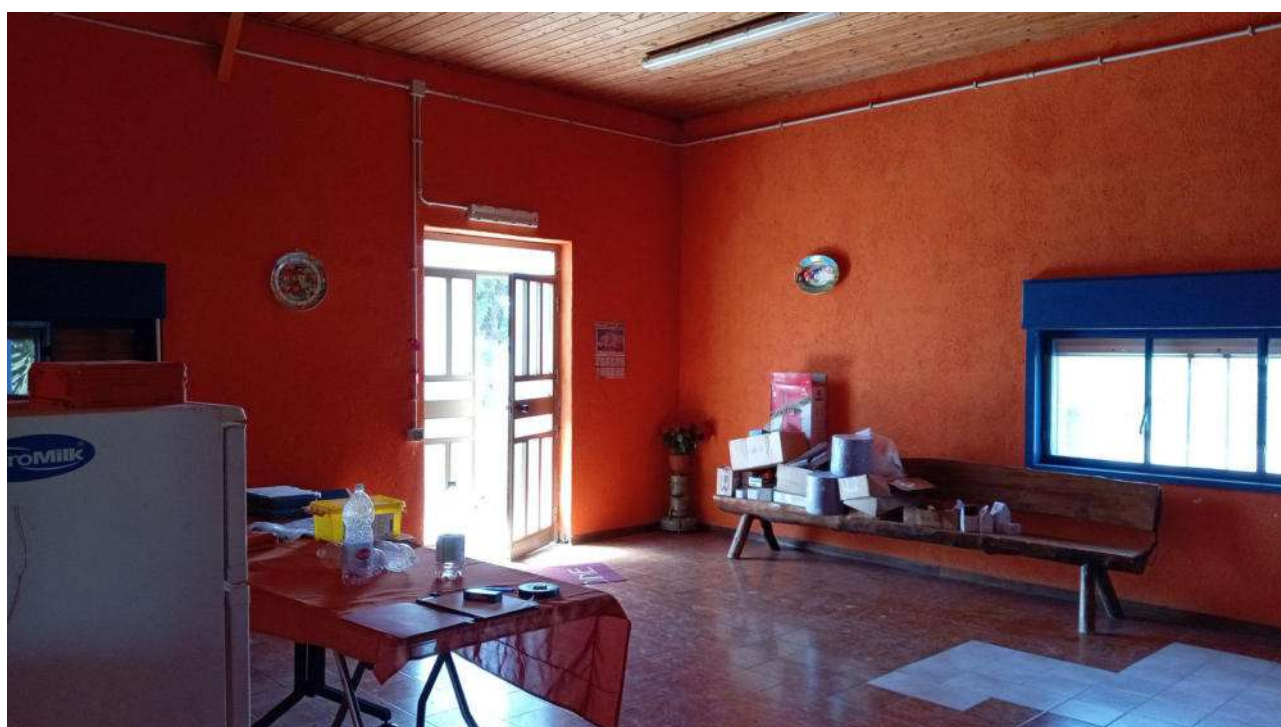
- Piano terra posto due livelli, cui si accede da scale esterne, che occupa nel suo intero una superficie di mq.397,60, in cui sono ricavati una sala attesa di mq.40,90, vano ufficio di mq.29,40 con annesso WC di mq.4,30 ripostiglio di mq.4,2 e laboratorio con accessori per mq.279,80.

I vani attesa-ufficio sono rifiniti in ogni sua parte, pavimentati, con pareti in parte intonacate e tinteggiate ed in parte rivestite in legno, i soffitti sono anch'essi rivestiti in legno.

Gli infissi esterni realizzati in ferro dispongono di tapparelle in plastica.

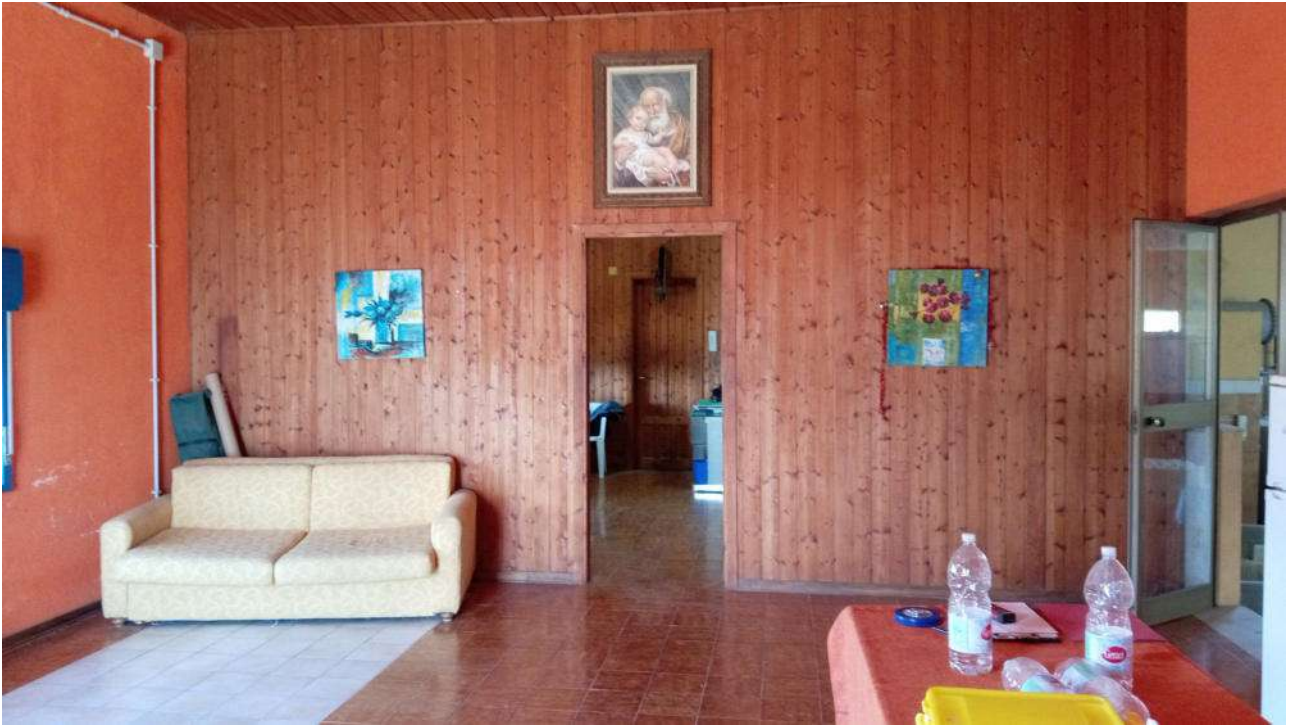
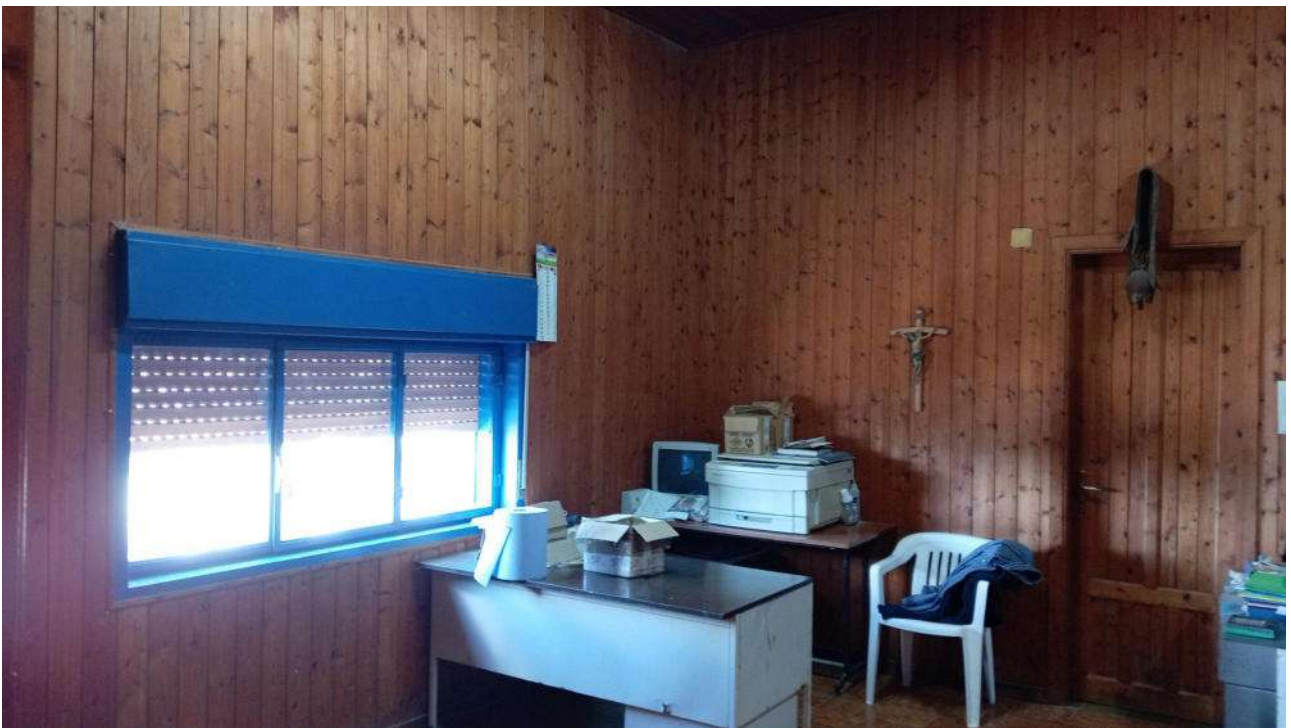
Dal vano attesa si ha, inoltre, diretto accesso al locale laboratorio, tramite scaletta essendo posto ad una quota più bassa di cm.90.

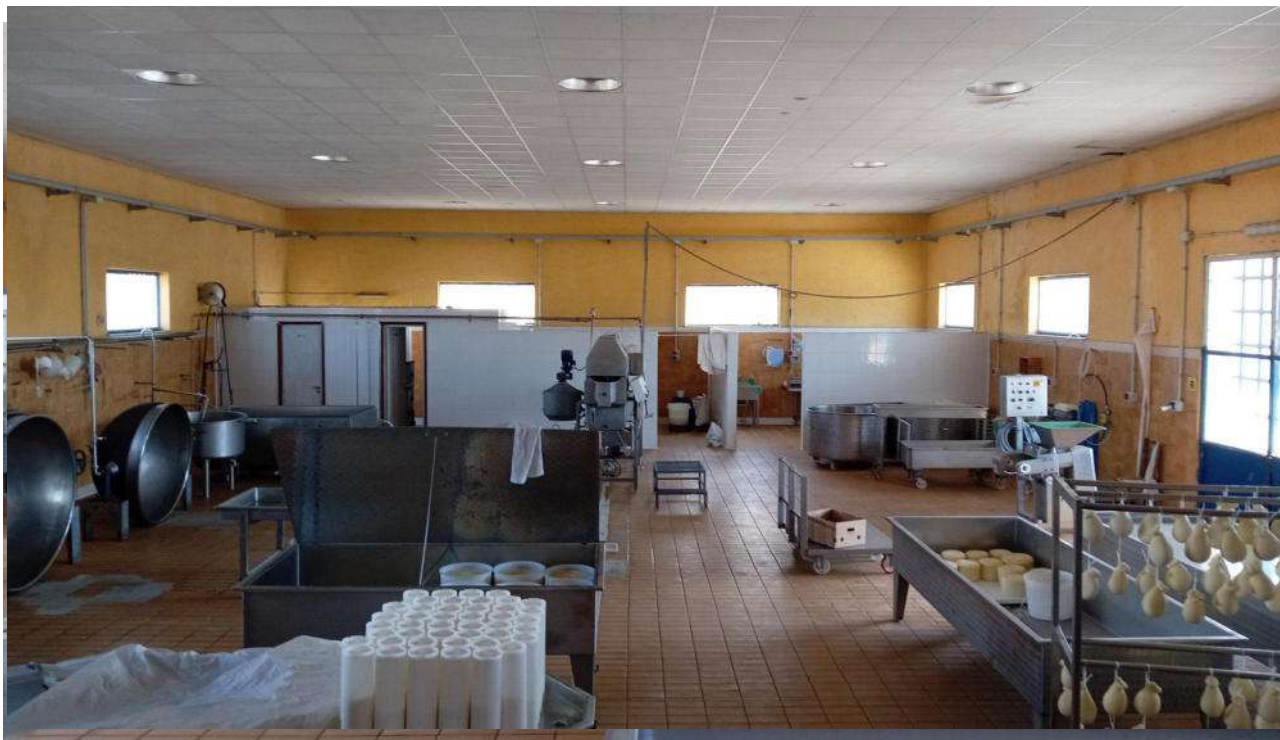
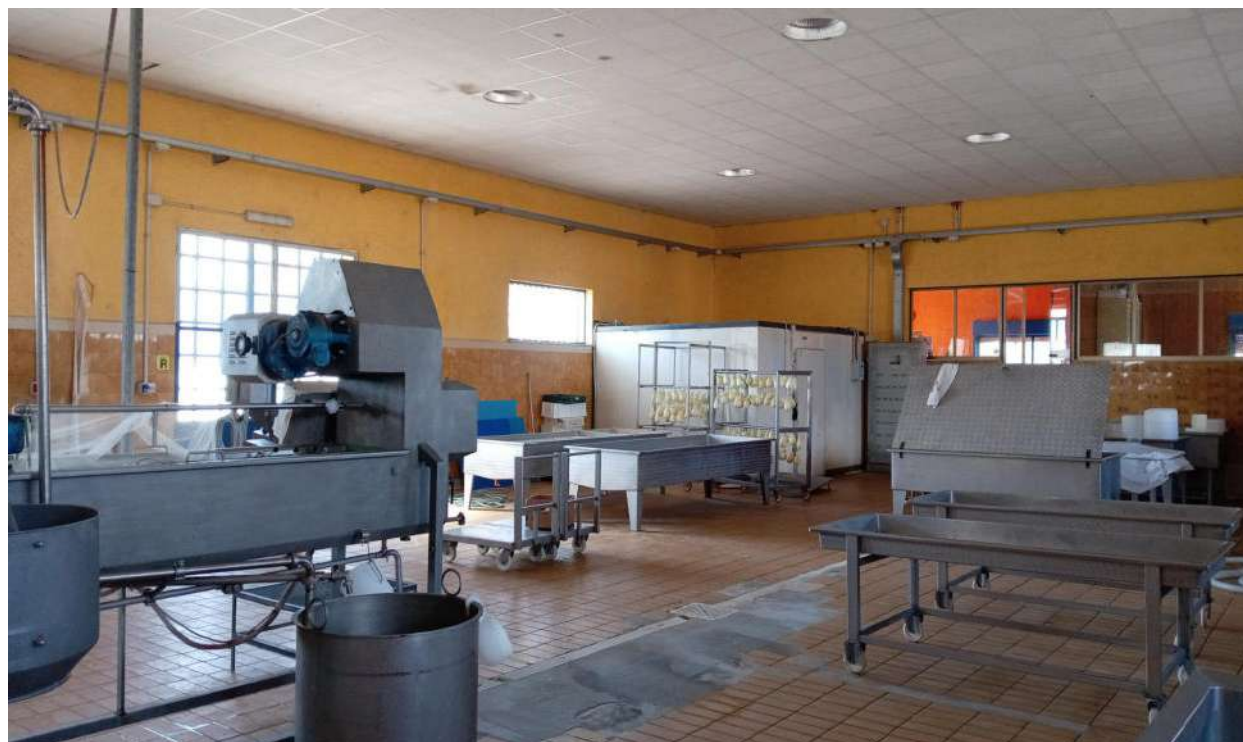
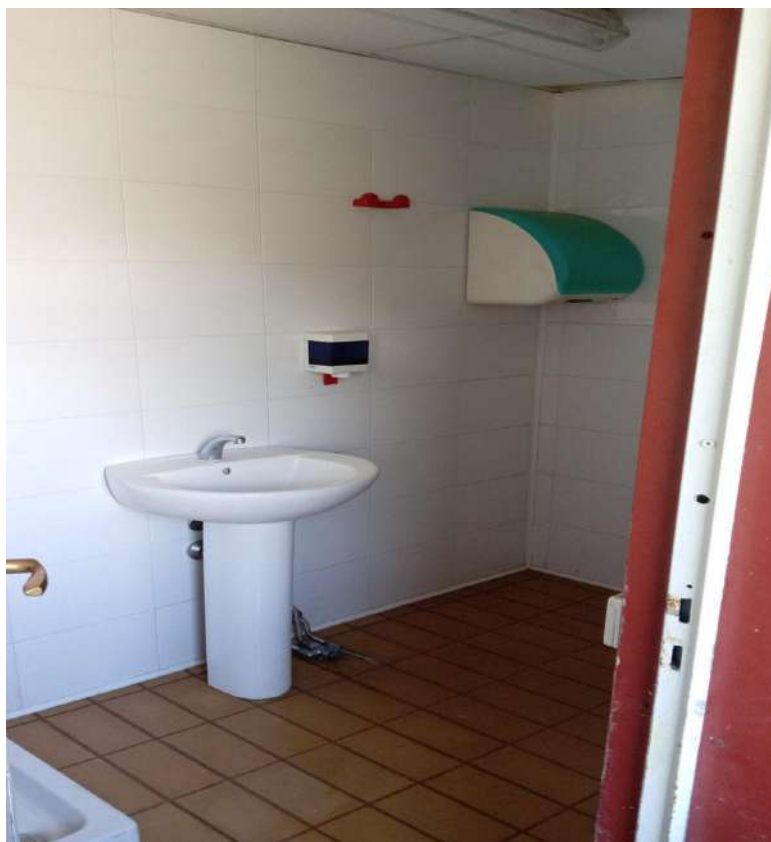
Il locale laboratorio, ove viene svolta tutta l'attività di trasformazione del latte, per la produzione di formaggi e latticini, ha una superficie di mq.258, ed all'interno dello stesso risultano allocate tutte le attrezzature utilizzate per il ciclo produttivo, oltre che una cella frigo.

Il locale risulta rifinito in ogni sua parte con pavimentazione e rivestimento delle pareti ad h=2,0 con piastrelle di ceramica, mentre la rimanente parte è intonacata e tinteggiata. Il soffitto posto ad un'altezza di m.4,50, è rivestito da controsoffitto con struttura in alluminio e pannelli in fibra.

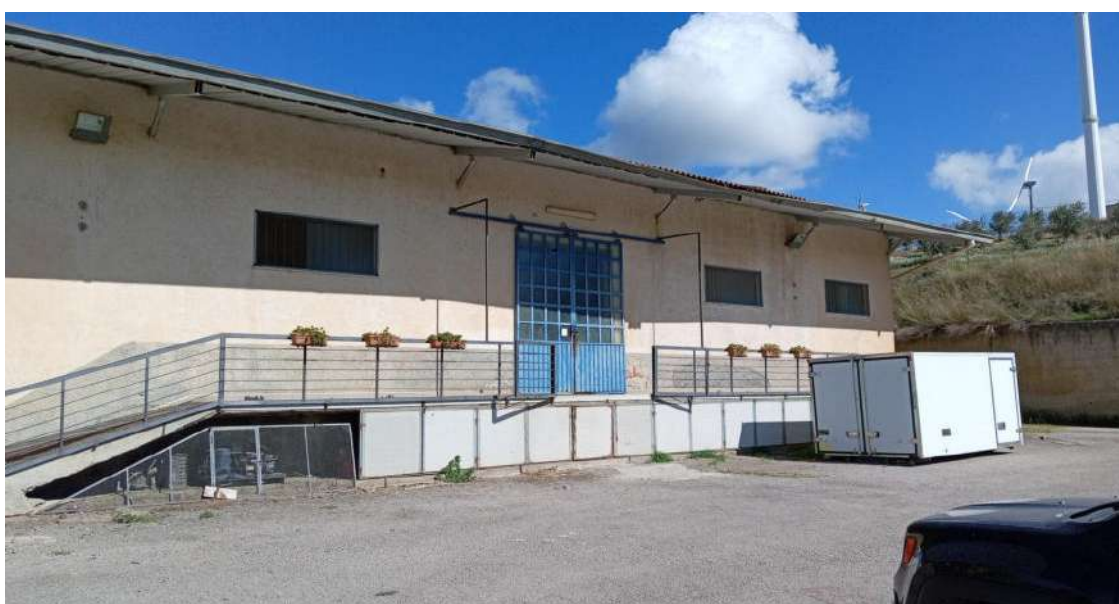
Il locale laboratorio ha anche accesso diretto dal piazzale esterno dal fronte sud tramite scala e scivolo con passerella in ferro, che funge anche da piano di carico ed ha un dislivello dal p.c. di m.1,35. Altro accesso con scala in ferro è presente sul fronte nord.

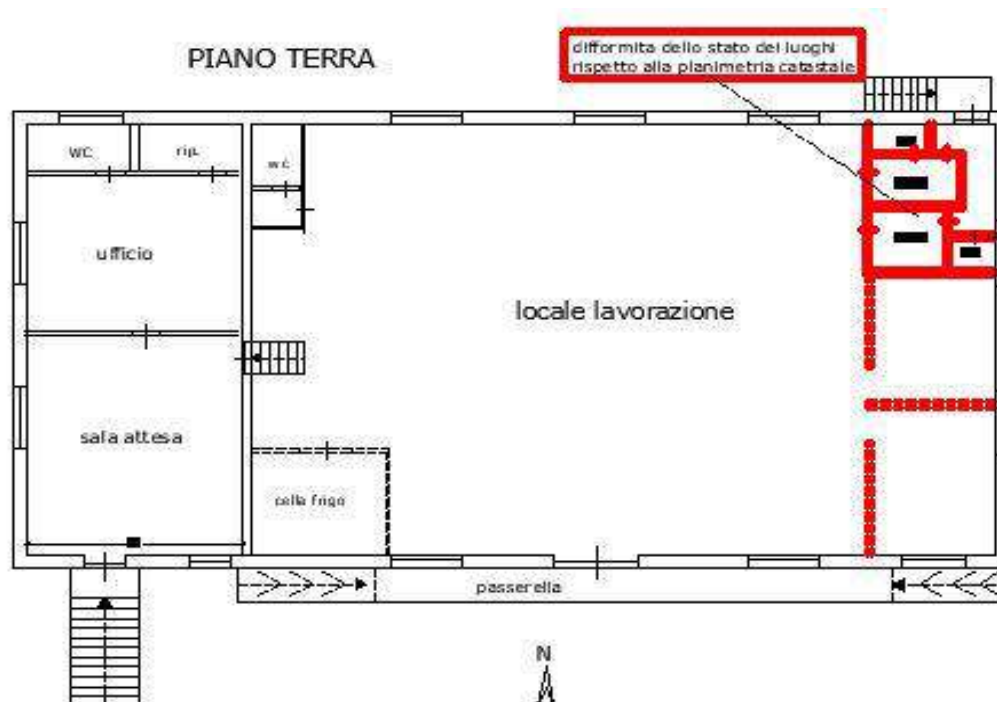
PLANIMETRIA CON DIFFORMITA CATASTALI

Si evidenzia infine la presenza di difformità interne e **NON CORRISPONDENZA** tra la planimetria catastale (all.6) e lo stato dei luoghi, in relazione alla presenza di alcuni locali accessori (WC-Spogliatoi) non riportati nella planimetria catastale, depositata presso l'AdE Uff.Territorio di Agrigento in data 16/07/2003 con l'accatastamento originario.

Il preventivo del costo per competenze tecniche, compreso dei tributi, per la redazione e presentazione della variazione catastale (docfa), presso l'AdE Uff.Territorio di Agrigento, ammonta a circa €1.000/00.---
