**TRIBUNALE ORDINARIO DI MESSINA**  
*Provincia di Messina*

Procedimento: R.G.E. 271/2018

**RELAZIONE TECNICA D'UFFICIO**

**Relazione di stima**

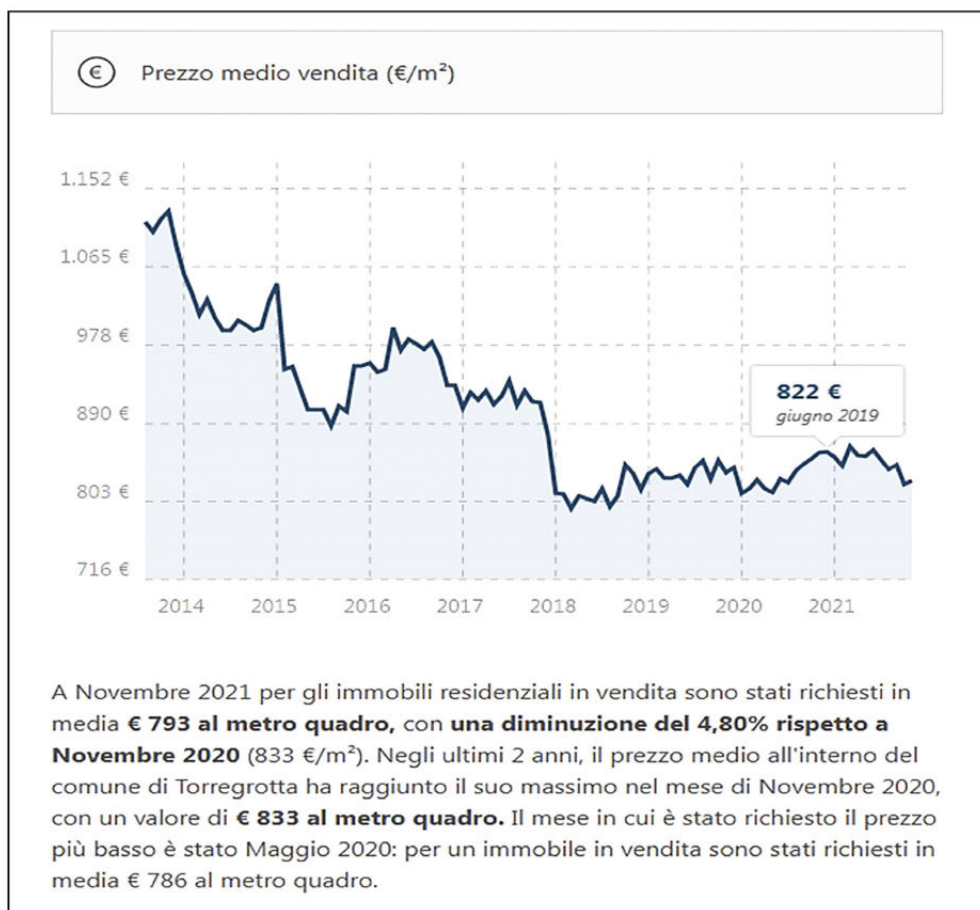
Restringendo il campo, per le soluzioni più affini con lo specifico caso de quo, ne veniva un'oscillazione compresa tra € 700,00/mq e € 900,00/mq da cui ne scaturiva, per lo specifico, un valore più probabile di mercato pari a € 800,00/mq, anche tenuto conto della flessione dei valori immobiliari in un lasso di tempo 2014-2021 come sotto rappresentato.

Pertanto, alla luce di quanto sopra espresso, il valore venale dell'intero bene veniva quantificato in € **158.000,00** (mq. 197,50 x € 800,00/mq.), dicendosi euro centocinquantottomila/00.

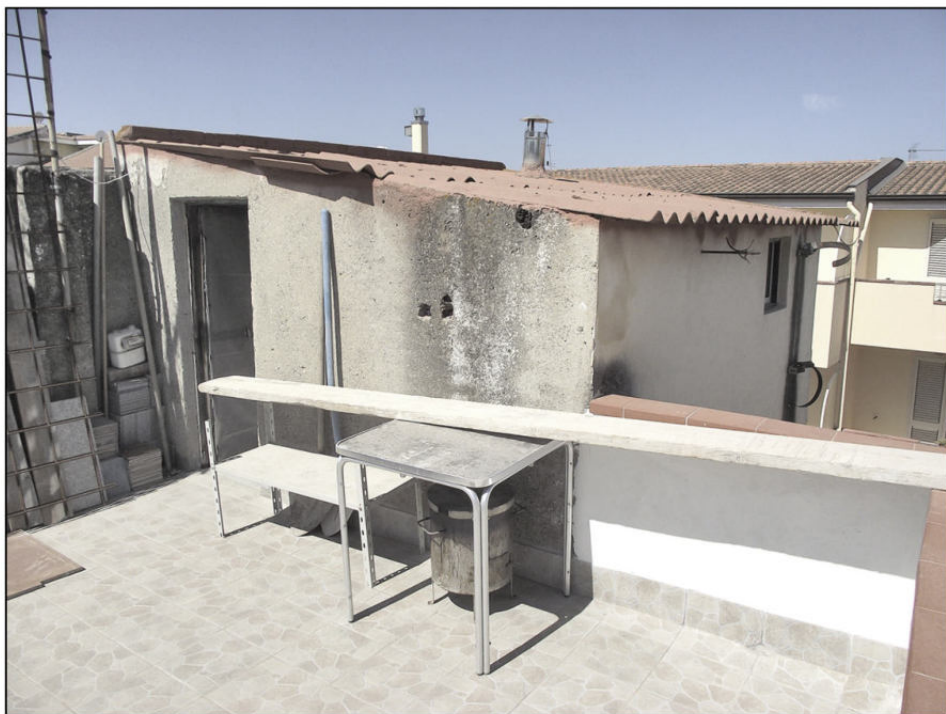
foto 1

Tale porzione di immobile consisteva in un terrazzo di copertura praticabile e un locale deposito realizzato in struttura mista, alla sommità del quale si rilevava la presenza di una copertura in eternit.

- demolizione del locale deposito alla terza elevazione fuori terra (piano secondo);

- smaltimento copertura in eternit-amianto del locale deposito;

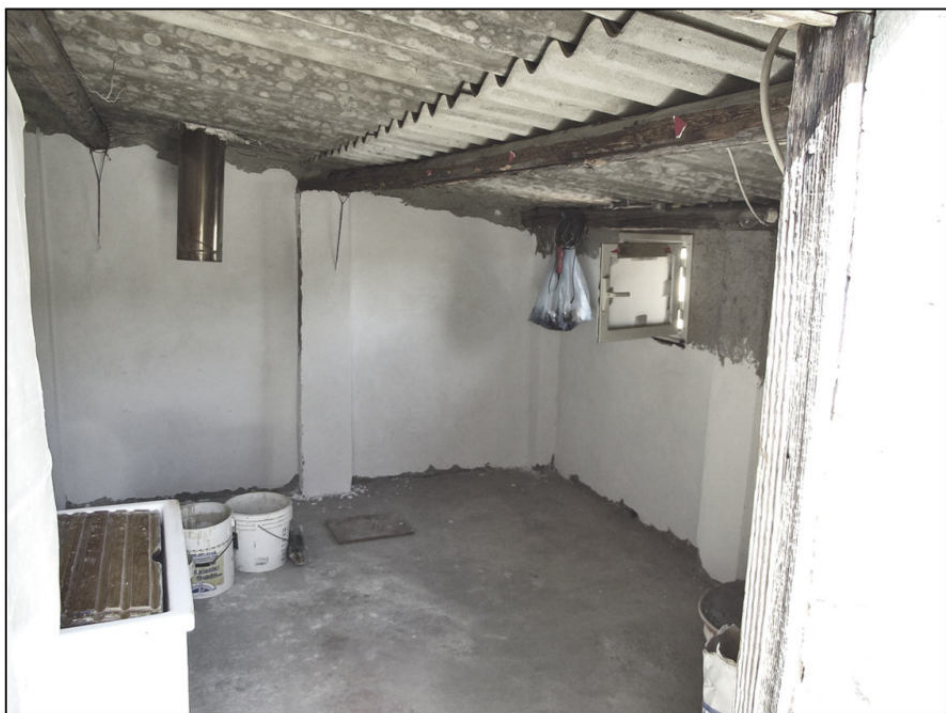
foto 2

Le superfici murarie esterne del locale deposito erano così trattate: con intonaco a rustico per la parte prospettante sul terrazzo, mentre la restante parte dei prospetti erano trattati con finitura e tinteggiati con idropittura per esterni di colore bianco.
