## **Esecuzione immobiliare n. 27/2023 R.E.**

### **ELABORATO PERITALE**

**Lotto Unico**  
**Unità immobiliare per civile abitazione sita in Messina, villaggio Camaro, via Puntale n. 11, piano terra, in catasto al foglio di mappa n.117, part. 156, sub 3.**

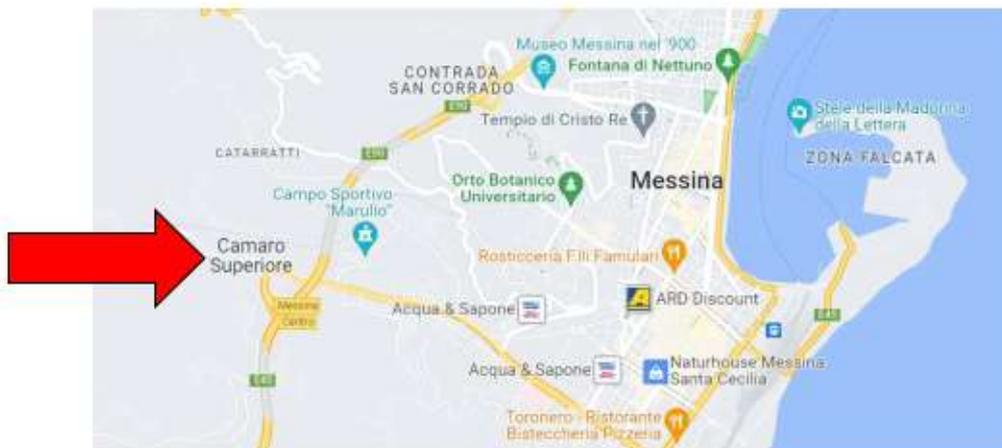
L'immobile oggetto della presente perizia sorge in via Puntale, strada poco distante dalla chiesa intitolata a Santa Maria Incoronata, dove è custodito il Ferculum argenteo di San Giacomo Apostolo, capolavoro assoluto, testimonianza insigne dell'arte degli argentieri del Seicento, costruito tra il 1654 e il 1666.

Il bene occupa parte del piano terra di un fabbricato per civile abitazione a due elevazioni fuori terra di vecchia costruzione, avente struttura portante in muratura di laterizi pieni, solai lignei e copertura a tetto con manto di coppi.

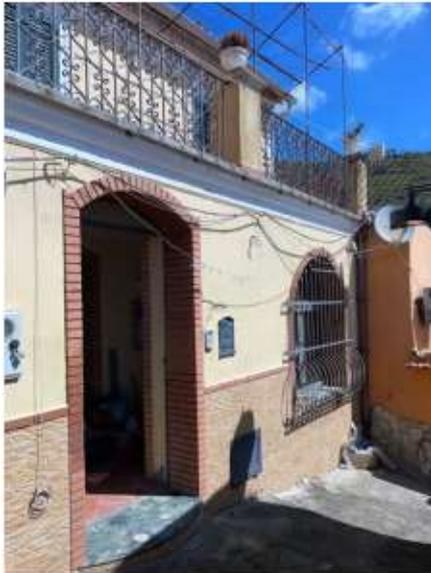
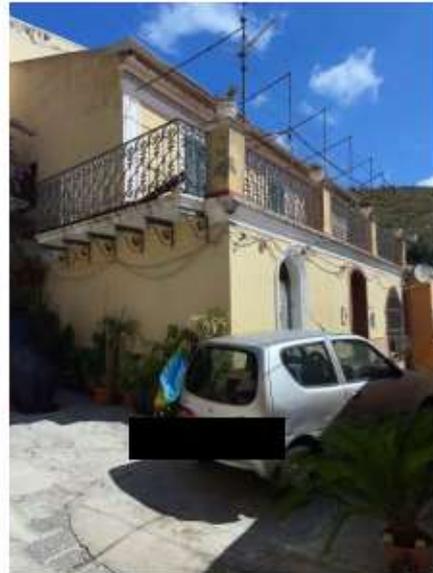
Si può accedere all'abitazione a piedi, lasciando l'auto in via Chiesa Nuova, dove è possibile trovare qualche spazio di parcheggio libero, con uno scooter oppure direttamente con una automobile di piccola dimensione che però non può essere parcheggiata stabilmente perché la piazzetta antistante il fabbricato è molto piccola e consente lo spazio di manovra di un unico mezzo.

La oggettiva difficoltà di raggiungere le abitazioni con i mezzi a causa delle strade strette nonché dell'impossibilità di effettuare manovre e di parcheggiare ha purtroppo causato uno spopolamento della zona.

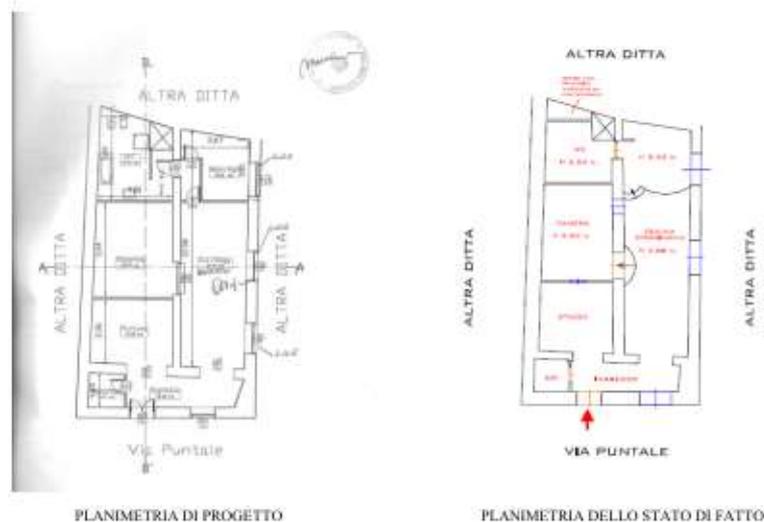
Orbene, dal confronto della planimetria di progetto con lo stato di fatto attuale, rilevato in fase di sopralluogo, sono emerse alcune difformità, come si nota dalle immagini sottostanti.

Tali difformità tuttavia sono di modesta entità e riguardano solo opere interne all'immobile. Sono regolarizzabili mediante presentazione all'ufficio competente del Comune di Messina di CILA (Comunicazione inizio lavori asseverata) tardiva in sanatoria, ai sensi dell'art. 3, comma 4, L.R. 16/2016, versando € 15,00 ed € 20,00 a titolo istruttorio ed € 1000,00 a titolo di sanzione.

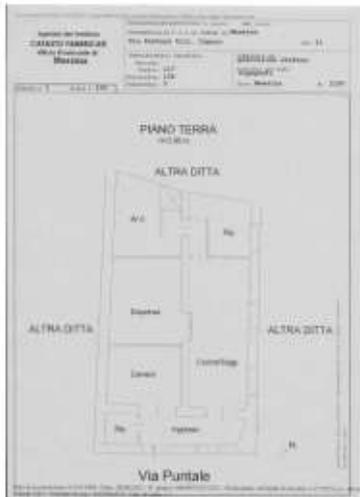
PLANIMETRIA CATASTALE ALLA DATA DEL SOPRALLUOGO

Alla luce delle difformità rilevate dal confronto tra la planimetria catastale e lo stato di fatto rilevato il giorno del sopralluogo, si è provveduto alla correzione di detta planimetria mediante pratica Doxfa numero: ME0113755 del 27.10.2023

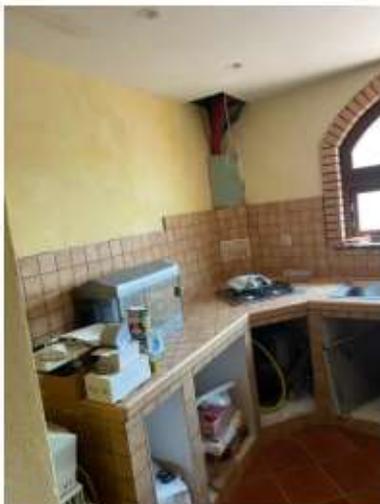
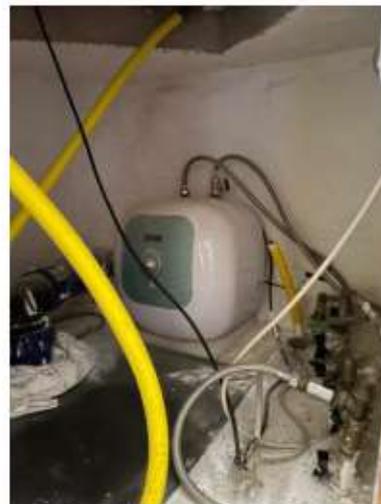
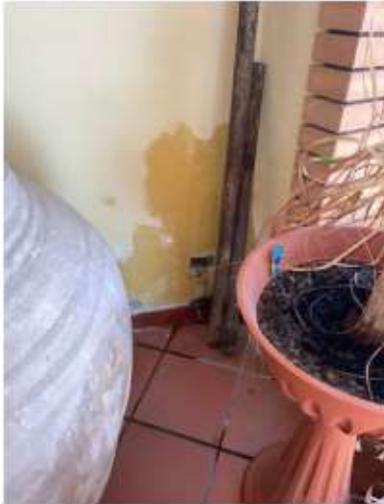
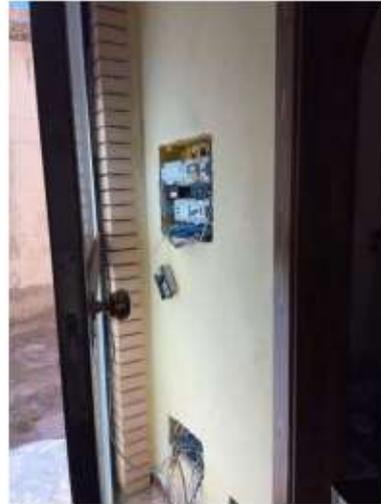
La superficie lorda è pari a circa 130 mq e l'abitazione è costituita da un ingresso da cui si ha accesso ad una camera adibita a studio, ad un ambiente destinato a cucina-soggiorno e ad un piccolo ripostiglio. Dalla cucina-soggiorno si accede ad una camera interna ad un livello di 23 cm più alto, non illuminata e areata direttamente dell'esterno, attualmente destinata a studiolo-zona letto. L'angolo cottura è stato realizzato in muratura rivestita di piastrelle in ceramica 10x10 su una pedana anch'essa in muratura, posta ad una quota più alta di 31cm rispetto al piano di calpestio del soggiorno. La cucina è da rifinire in alcune sue parti come la cappa di aspirazione, ancora al rustico e gli spazi sotto il piano di lavoro, attualmente privi di idonea chiusura e/o rifinitura.

Dalla cucina si ha accesso al bagno che come la camera interna non è illuminato né areato direttamente dell'esterno. In alcune parti dell'immobile sono state realizzate contropareti per ovviare esteticamente a fenomeni di degrado dovuti ad umidità di risalita capillare nelle pareti portanti e per alloggiare in alcuni casi impianti.

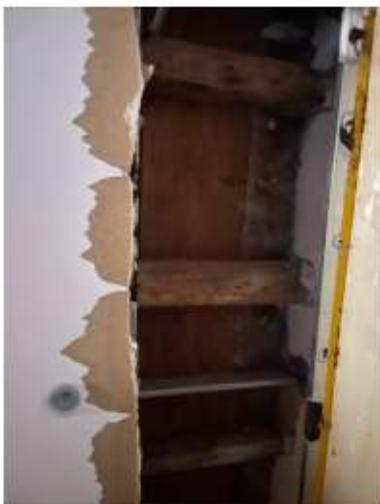
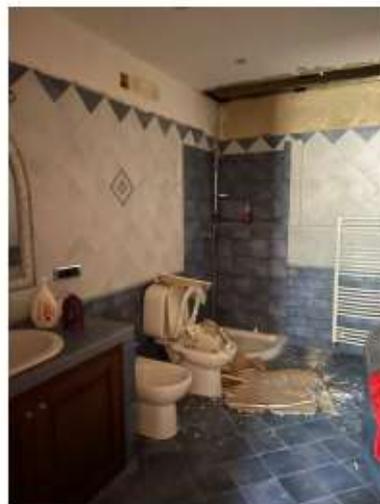
Gli infissi esterni sono in alluminio, tranne la finestra sulla via Puntale, in ferro con grate di protezione. Le porte interne sono in legno. Tutte le bucatore sono rivestite da una cornice in laterizi con in testa un arco a tutto sesto o a sesto ribassato. I pavimenti sono in gres effetto cotto, pavimenti e rivestimenti del bagno sono in ceramica nei toni del bianco e del celeste.

L' altezza interna è pari a metri 2,83, tranne che nell'angolo cottura, nella camera interna e nel bagno che come già scritto, si trovano ad una quota più alta di uno o due gradini.

Sono stati riscontrati alcuni fenomeni di degrado dovuti ad umidità di risalita nelle pareti. L'appartamento, alla data del sopralluogo si presentava in stato di abbandono ed inoltre nel bagno è crollata una parte del controsoffitto, mettendo a nudo il soprastante intradosso del vecchio solaio ligneo.

Da tale cifra viene inoltre decurtato un valore stimato a corpo e pari ad € 12.000,00 alla luce delle spese da sostenere per la regolarizzazione urbanistica tramite CILA tardiva in sanatoria (€ 15,00 + € 20,00 + € 1000,00), onorario del tecnico ed eventuali pareri di altri enti da produrre per la presentazione progetto, rimessa in pristino del controsoffitto crollato, revisione ed eventuale adeguamento dell'impianto elettrico da parte di tecnico abilitato, completamento della cucina, eliminazione del degrado dovuto ad umidità di risalita capillare dal terreno, preparazione delle pareti ove occorra e successiva tinteggiatura.
