TRIBUNALE DI MESSINA

Esecuzione Immobiliare n. 25/2022 R.G.E.

Relazione di Consulenza Tecnica d'Ufficio

Nello specifico il bene oggetto di pignoramento consiste in: **Appartamento di civile abitazione** ricadente nel corpo di fabbrica B posto sul lato sinistro, individuato con il corpo scala P. L'ingresso principale avviene da un portone di alluminio corredato di citofono e prospettante sulla via Umberto I, entrando dal portone l'appartamento e' situato al piano rialzato interno 3.

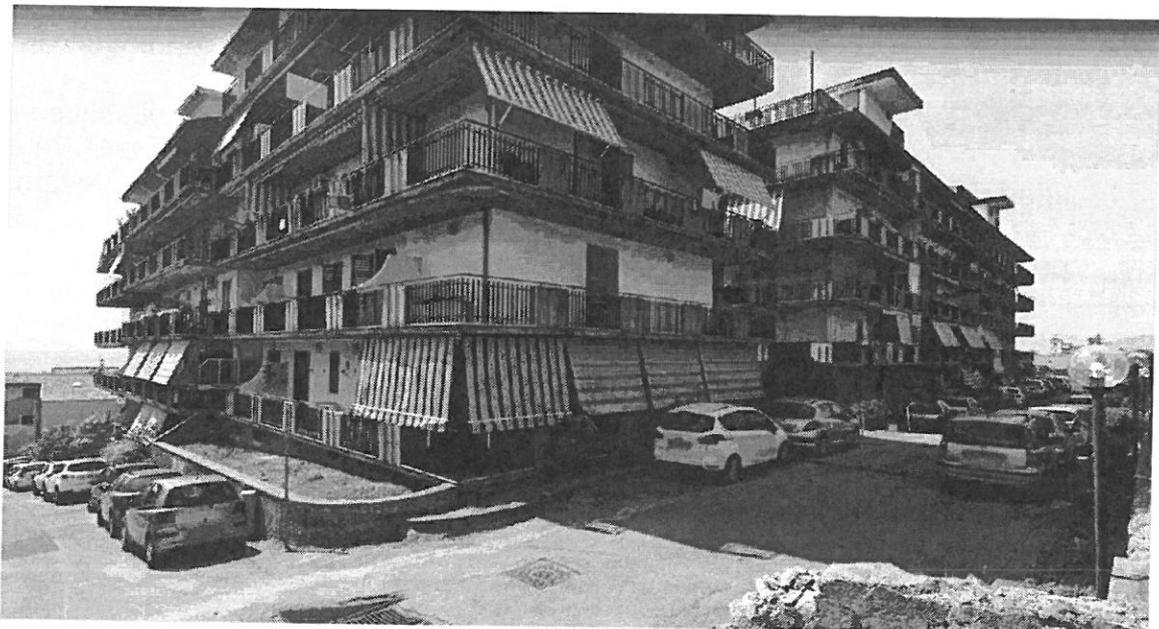
Foto n. 2 Prospetto NORD-EST del Complesso Summertime via Ferrer e via Umberto I

Al Complesso Summertime l'accesso puo' avvenire dalla via Ferrer lato Est o dalla via Umberto I lato Nord e Ovest mentre l'unita immobiliare oggetto di causa si trova nell'edificio B scala P e il suo accesso avviene direttamente in via Umberto I posto al piano terra interno 03.

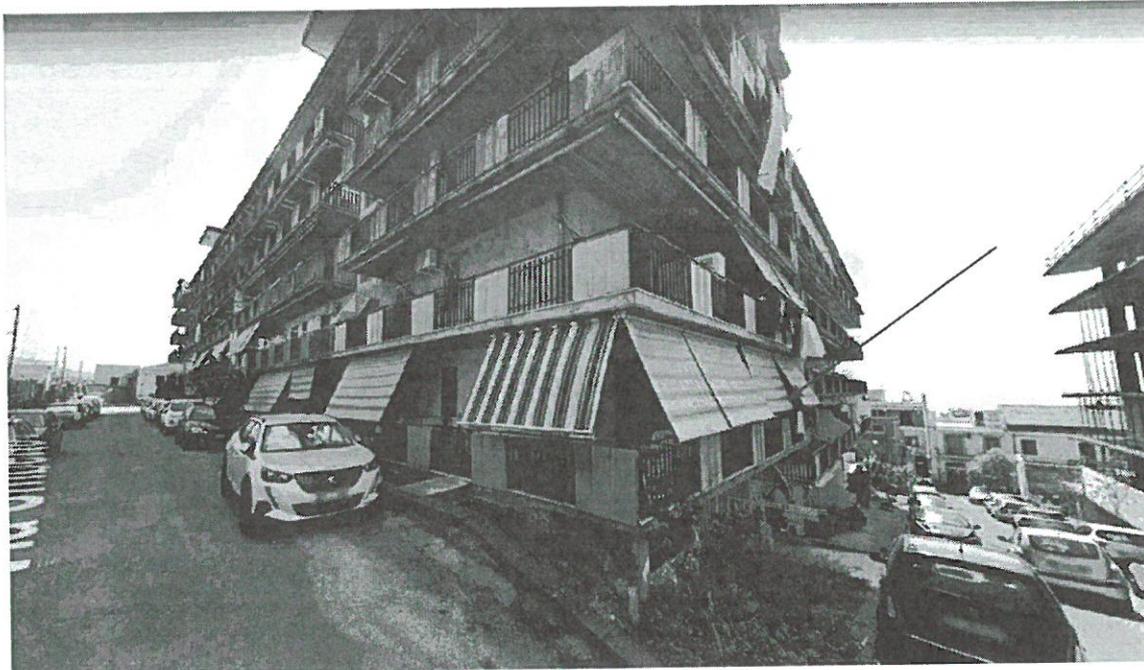
Foto n. 3 Prospetto NORD-OVEST dell'immobile in via Umberto I

Il Complesso si presenta con distribuzione abbastanza articolata costituito da diversi corpi di fabbrica. Ciascun corpo di fabbrica con tipologia in linea, servito da gruppi scala, con piani di elevazione da quattro a cinque e con diversi alloggi per piano e con copertura a terrazza. Il sopralluogo è avvenuto alla presenza [REDACTED] ed alla presenza dell'arch. Umberto Savarese, quale esperto per la certificazione energetica e mio collaboratore. Durante il sopralluogo si è proceduto alle ispezioni del luogo verificando attentamente la consistenza del bene e procedendo al rilievo planimetrico, alla documentazione fotografica interna ed esterna (**document. Fotogr.**) ed all'accertamento di quanto ritenuto utile e/o necessario ai fini del mandato.

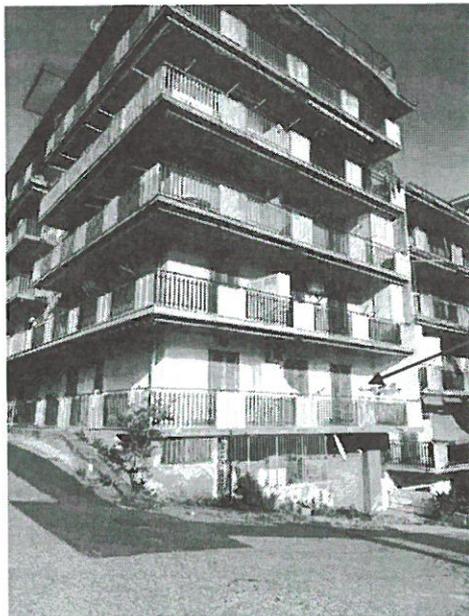
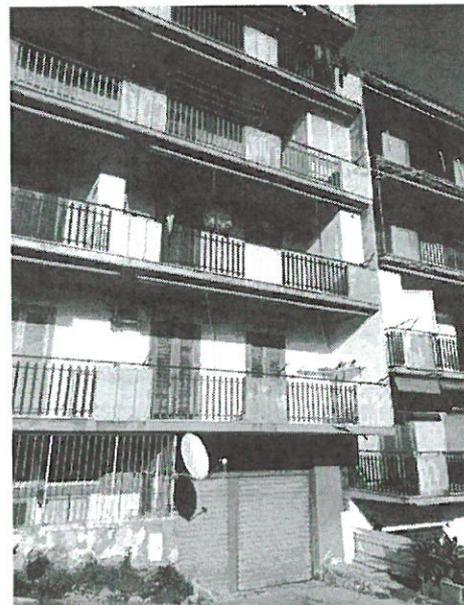
Foto n. 5-6 Prospetto SUD- OVEST via Umberto I

L'appartamento in questione, fa parte di un Complesso residenziale con una linea architettonica complessa e articolata. Ad oggi si presenta in discrete condizioni generali, abbisognevole di nuova tinteggiatura delle facciate e ripristino di intonaci nelle parti basse. I corpi di Fabbrica sono serviti da gruppi scala a doppia rampa con ascensore e l'appartamento in questione si trova nel Fabbricato B scala P al piano terra con 3 alloggi per piano. L'edificio è stato costruito con tecniche e materiali di tipo corrente, la struttura portante in cemento armato, i tompagnamenti in muratura ed i solai in latero-cemento. Le facciate sono intonacate e tinteggiate principalmente di un unico colore, gli infissi esterni sono costituite da oscuranti in persiane e finestre entrambi con struttura in legno di pino con vetro singolo. La zona in cui ricade l'immobile viene identificata in un contesto centrale, tranquillo e ben servito. La presenza di attività commerciali, istruttive nonché di servizi primari e secondari ne confermano la valenza della dislocazione.

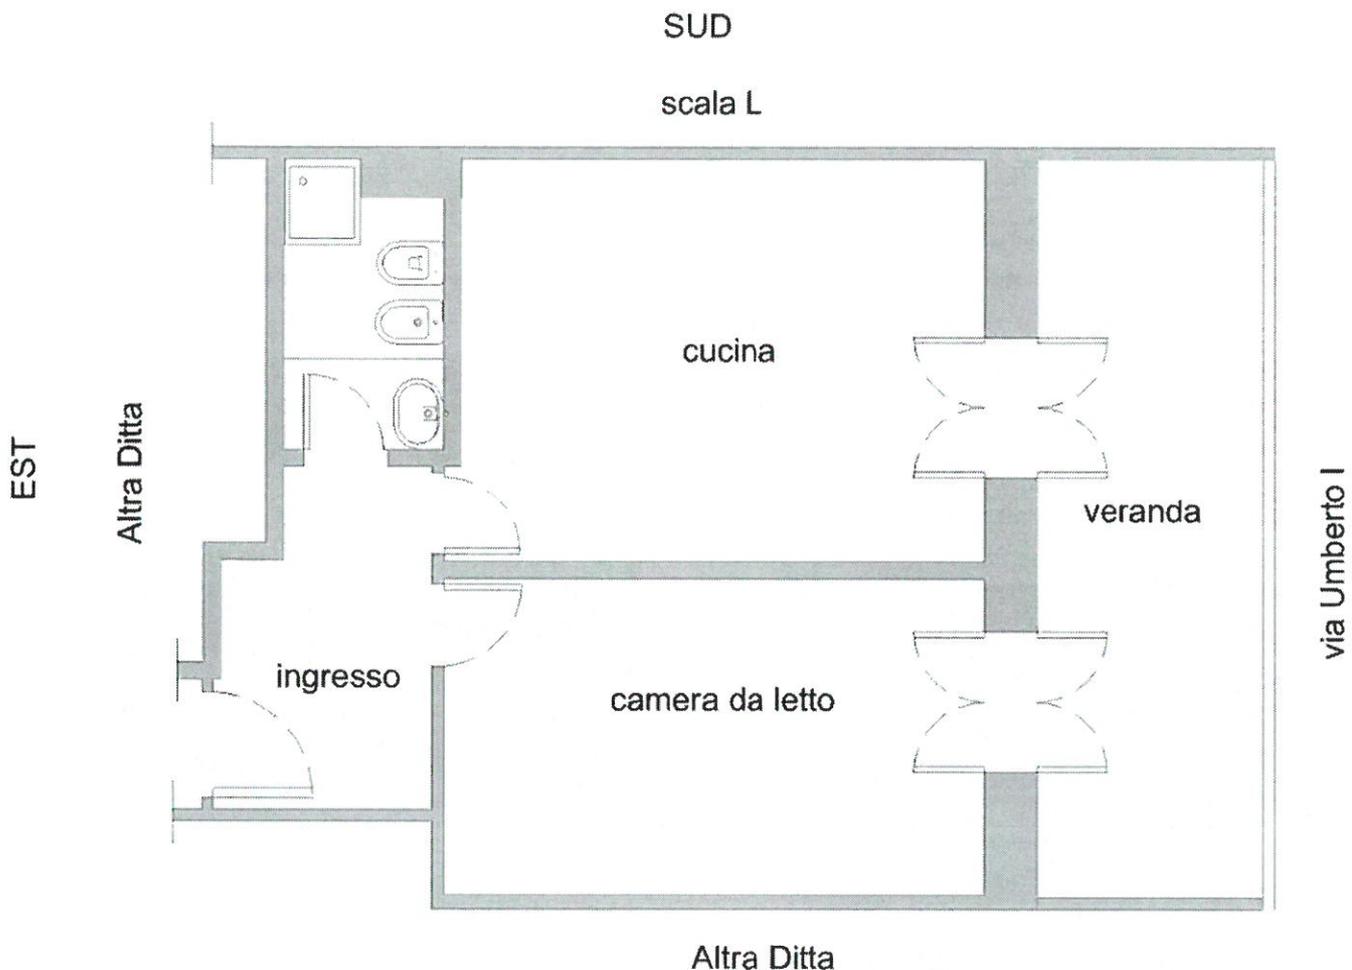
Foto n. 9 Planimetria stato di fatto

Confina a Nord- Est con appartamento interno n.02, Sud- Est con corpo di fabbrica servito dalla scala L , a Sud-Ovest con strada via Umberto I e Nord-Ovest con appartamento interno n.04. L'appartamento è composto da ingresso , camera da letto ,cucina e bagno.

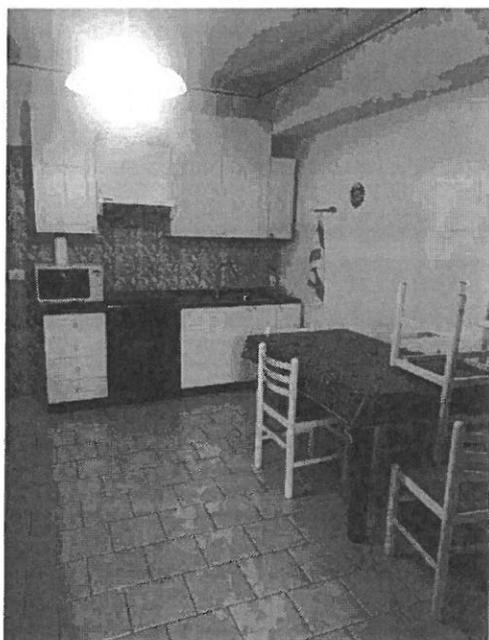
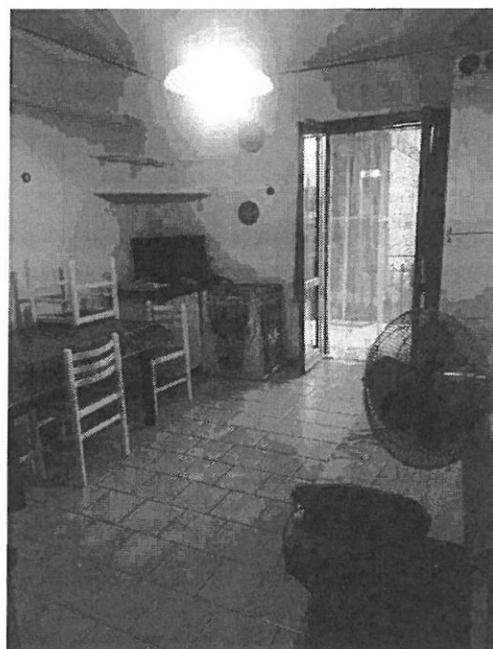
Foto n. 12-13 Cucina

La cucina e la camera da letto si presentano ben luminose ,con pavimentazione in gres porcellanato 30x30 con sfumatura beige. La cucina ha un rivestimento di ceramica color beige a fantasia 20x25 .

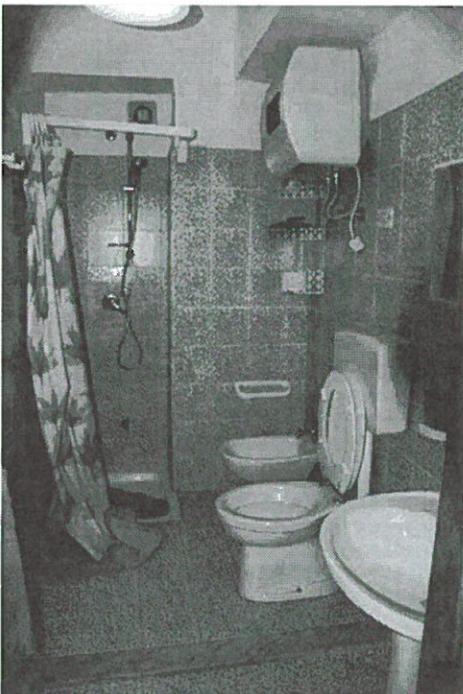
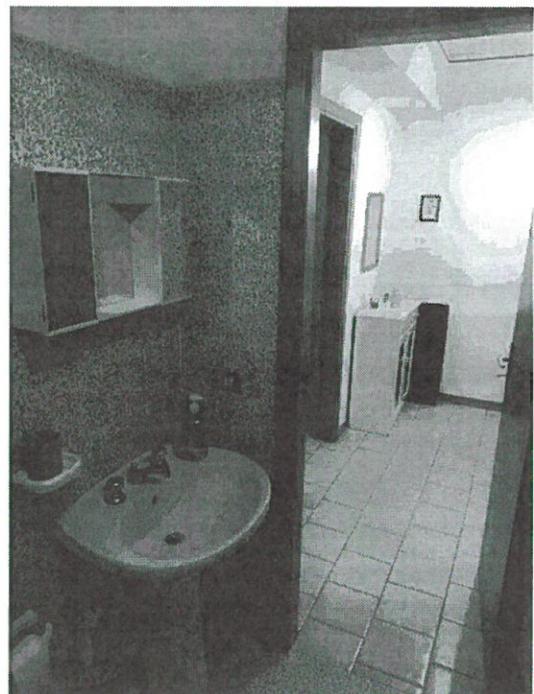
Foto n. 16-17 Bagno

Il bagno ha un rivestimento di ceramica floreale di base color bianco e fiori bordeaux 20x20 utilizzato anche a pavimento. Tutti gli ambienti hanno medesime rifiniture con intonaco civile alle pareti con idropittura lavabile; impianto elettrico sottotraccia non definibile se realizzato a norma, poiché privo

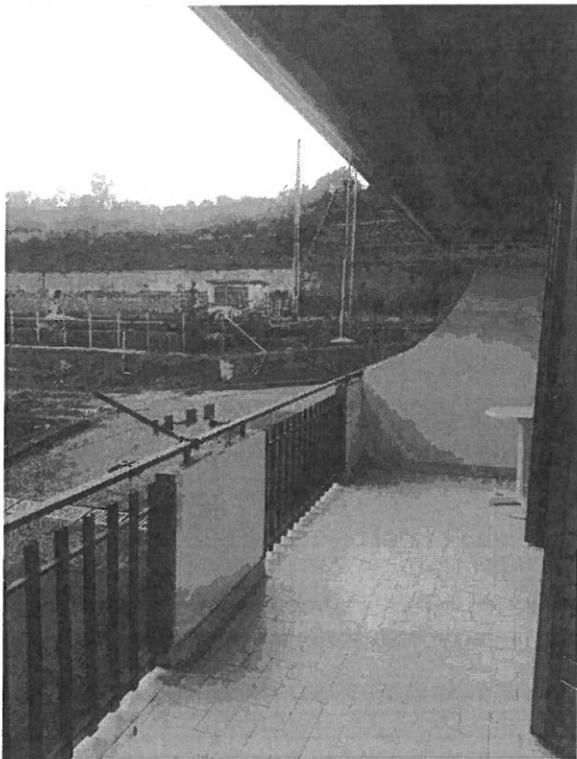
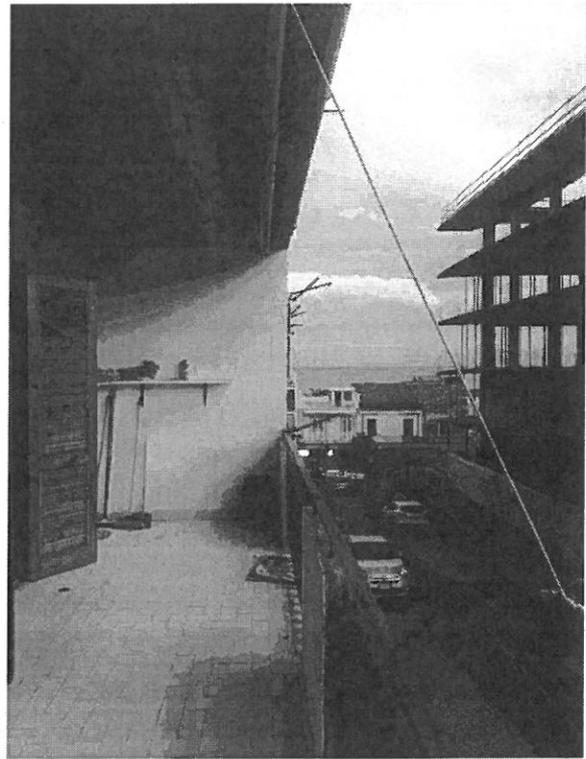
Foto n. 18-19 Balcone

di certificazione. Sul prospetto Sud-Ovest è presente un balcone che fronteggia quasi tutto lo sviluppo dell'appartamento. Alla veranda si può accedere sia dalla camera da letto che dalla cucina. Nella camera da letto è presente un impianto di climatizzazione con sistema a split. Sul prospetto SUD-OVEST è presente una veranda di mq 12.60 pavimentato con ceramica color beige chiaro 10x20.

Dal punto di vista impiantistico risulta allacciato sia alla rete idrica che fognante comunale. Gli infissi esterni si presentano in legno di pino con vetro singolo con persiane oscuranti in legno. Gli infissi interni sono in legno tamburato con pannellature in vetro. La produzione di acqua calda sanitaria avviene tramite scaldabagno di 40 L , sia per il bagno che per la cucina . La superficie calpestabile netta ,è di mq 35.80 . Le superfici impegnate dall'appartamento sono: ingresso mq4.90 , cucina mq 15.40 , camera da letto mq 12.40 e un

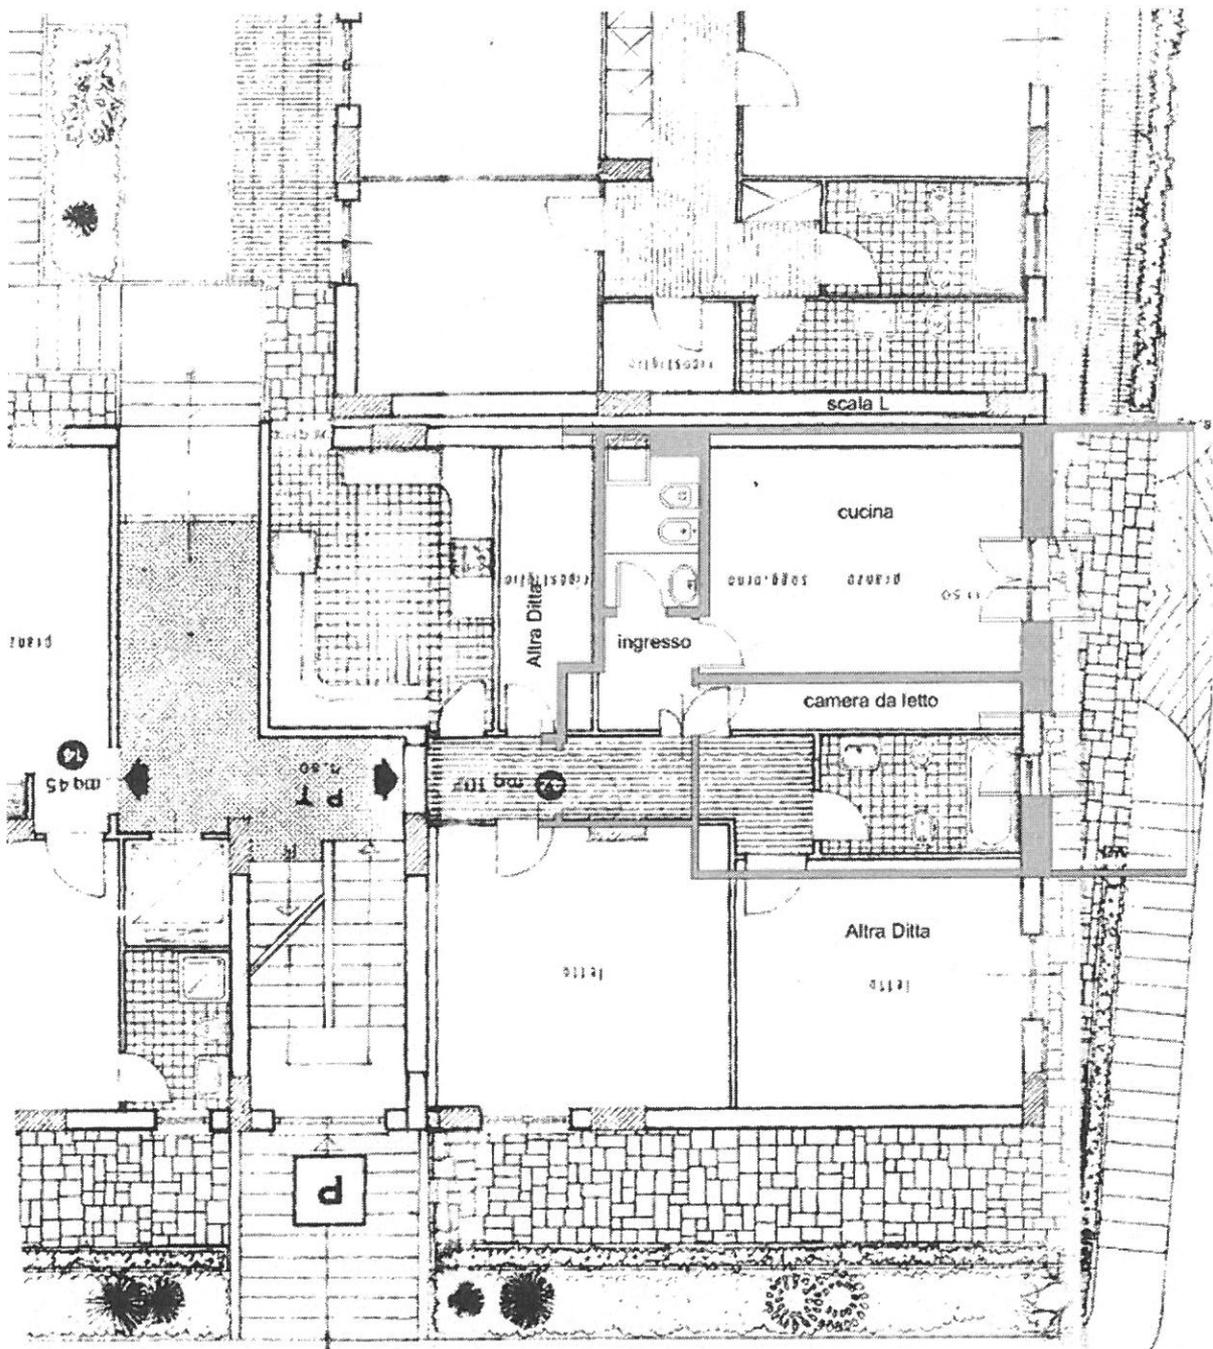
Foto n. 20 Sovrapposizione progetto e stato di fatto

L'immobile in questione fa parte degli interventi di residenza a corte realizzati nel periodo 1986. Dalla rappresentazione planimetrica dello stato di fatto dell'appartamento e dalla planimetria catastale **(All.11)** non si evince nessuna difformità. Mentre dagli accertamenti eseguiti dalla scrivente CTU , presso il Dipartimento Edilizia Privata del Comune di Roccalumera , si evince che non c'è una congruenza tra il progetto originario presentato dall'ingegnere Teramo Antonio e la distribuzione degli interni dello stato di fatto dell' immobile in oggetto **(All. 12)** , pertanto dall' indagini effettuati si evince una elevata difformità urbanistica . La documentazione a corredo al suddetto immobile consta di una Concessione Edilizia del 17/05/1985 n. 2550 pratica edilizia 71/83 **(All.13)** . Il bene oggetto di stima, risulta ricadere in Zona B1 del PRG del 02/05/2003 adeguato al decreto Dir dell'art. n. 479 del Comune di Roccalumera. L'immobile trovasi ubicato in zona urbana , dopo attente verifiche, si può affermare che l'immobile in questione non risulta essere gravato da nessun tipo di vincolo . Per l'aggiornamento e distribuzione degli

spazi interni si procede con la presentazione di una CILA al Dipartimento Edilizia Privata del Comune di Roccalumera. Per la redazione della CILA, con le sanzioni, bolli, diritti di segreteria, si è ritenuto opportuno stimare il bene, in via cautelativa, decurtando i costi dal valore finale in **€1.900,00**.

Redazione CILA in sanatoria per conformità urbanistica con le sanzioni più bolli e diritti di segreteria per un costo totale di €1.900,00.
