**ANALISI ESTIMATIVA DI UN'UNITA' IMMOBILIARE, UBICATA A MESSINA, IN
VIA BEPPE MONTANA, IN C.DA CAMPOLINO NEL VILLAGGIO DI SANTA
LUCIA SOPRA CONTESSE**

Istanza di fallimento n° 2/2019 R.G.F., dichiarata dal Tribunale di Messina

Messina 18.06.2023

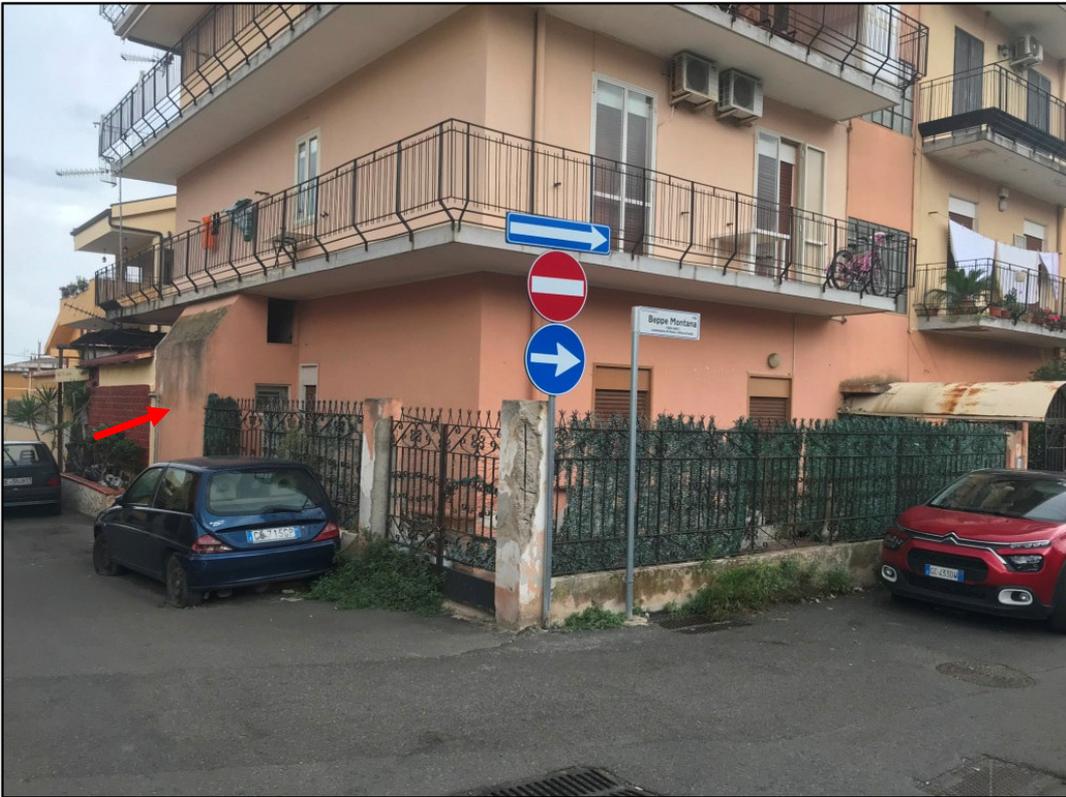
Foto 2 – Inquadratura della veranda al piano terra, estesa sui due lati della casa. Indicata dalla freccia, è visibile la parte in ampliamento realizzata in abuso, per la quale si rende necessaria la demolizione.

L'immobile evidenzia, tuttavia, rispetto alla versione progettuale approvata, un piccolo ampliamento volumetrico, realizzato in abuso, localizzato in prossimità del lato est della casa (si vedano a tal proposito, le foto n° 2 e 3), per il quale se ne prevede la demolizione, in modo da ripristinare la regolarità tecnico-costruttiva. Per quanto concerne, invece, la distribuzione degli spazi interni, in difformità rispetto al progetto approvato, sarà possibile ottenerne il condono, presentando una C.I.L.A. in sanatoria, previo versamento di € 1.000 a titolo di oblazione.

Alla luce di quanto sin qui descritto, riguardo le difformità riscontrate all'interno dell'intera unità immobiliare, appare evidente che per poterne ottenere la regolarizzazione dal punto di vista tecnico-urbanistico, è necessario eseguire la demolizione della parte in abuso, ripristinando così la conformazione originaria, regolarmente approvata attraverso il rilascio della Concessione Edilizia. Contestualmente alla stima dell'immobile in esame, verrà pertanto redatto, in allegato alla presente analisi, anche un computo metrico riguardante i costi d'intervento necessari per la demolizione della parte in abuso e le spese tecniche per la presentazione della C.I.L.A. per sanare la difformità dovuta alla diversa distribuzione degli spazi interni, oltre alla redazione dell'attestato di prestazione energetica e della planimetria catastale, dato che per quest'ultima, malgrado ne sia stata inoltrata da parte dello scrivente, la richiesta presso l'Agenzia del Territorio, non è stato possibile rilevarne alcun riscontro, né in forma

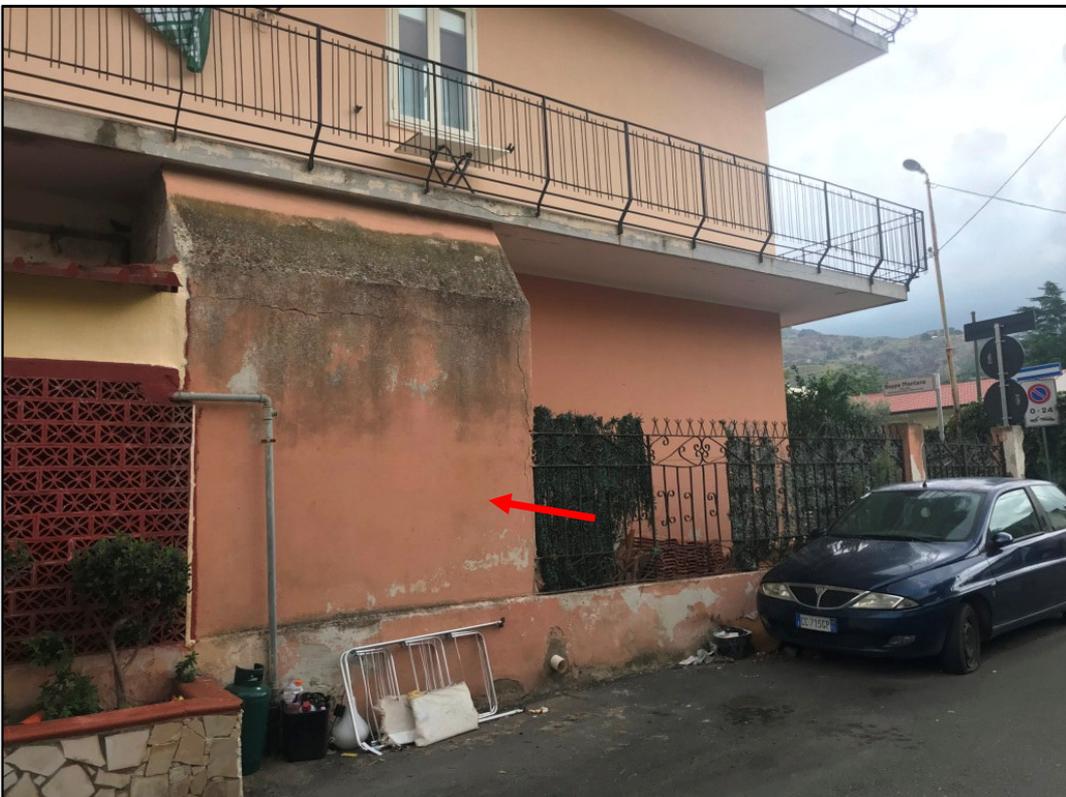
Foto 3 – Inquadratura dal lato est, con indicata la parte edificata in abuso, da demolire.

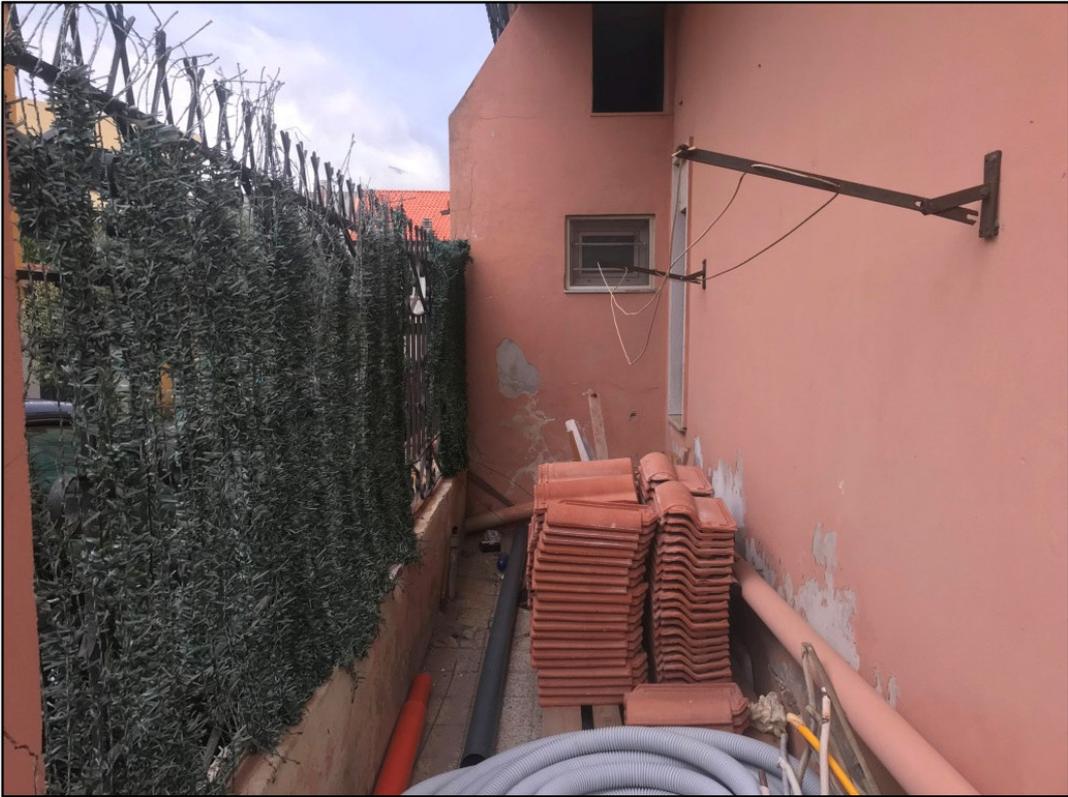
Foto 6 – Inquadratura della parte di veranda lato est. Frontalmente, è visibile la parte in ampliamento, costruita in abuso, da demolire.

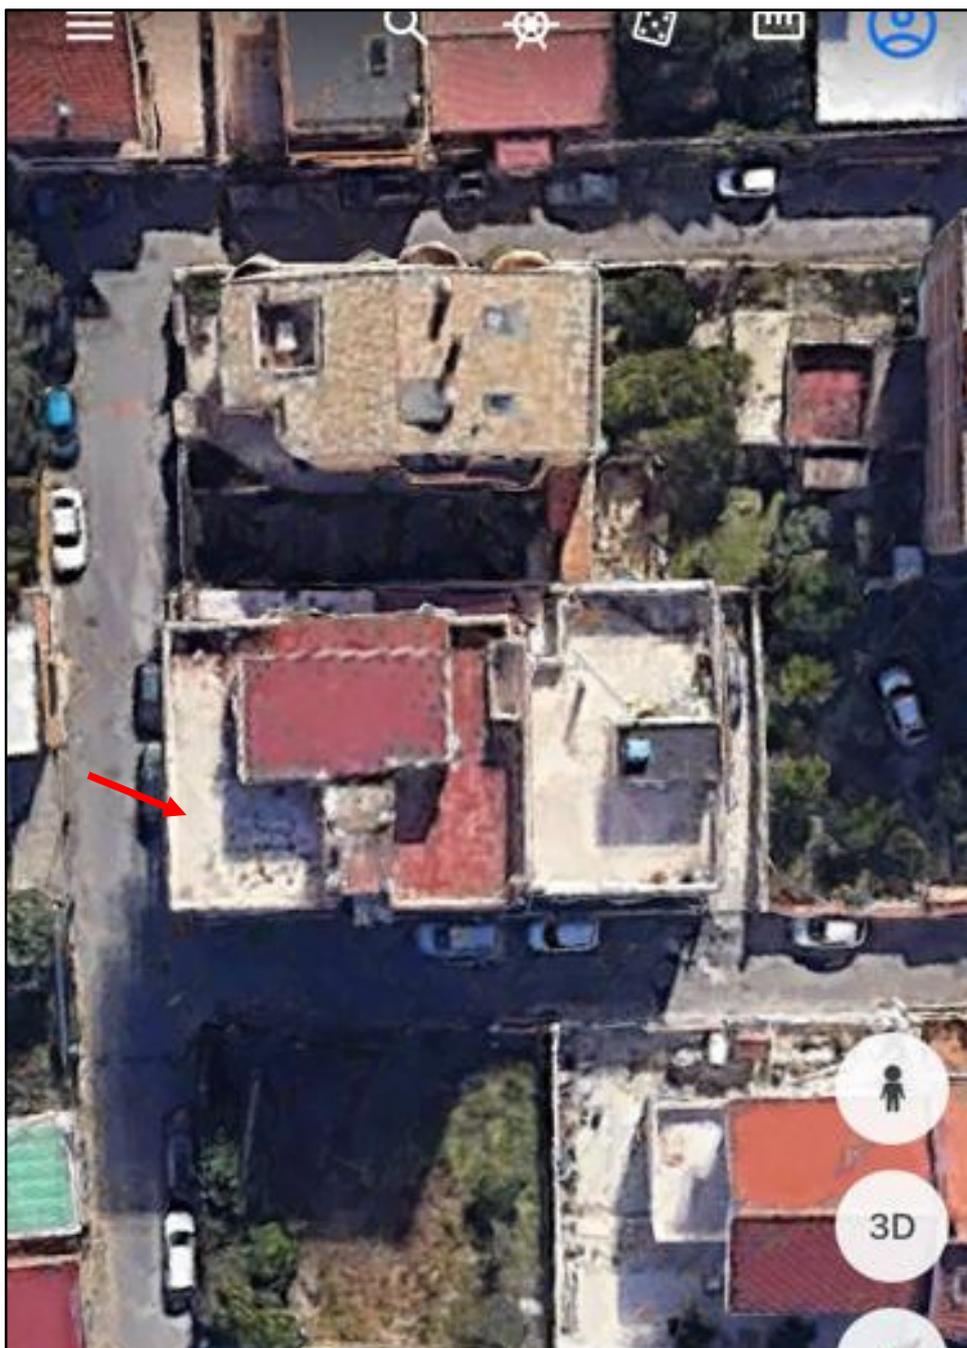
Foto 12 – Inquadratura dall'alto, del lastrico solare del fabbricato (da Google Maps). Indicato dalla freccia, è visibile la porzione di pertinenza all'immobile oggetto di stima (sub. 12)
