# TRIBUNALE ORDINARIO - MESSINA

### 220/2021

## CONSULENZA ESTIMATIVA GIUDIZIARIA

**A** appartamento a MESSINA Viale Annunziata 11 is 539, della superficie commerciale di **124,21** mq per la quota di:

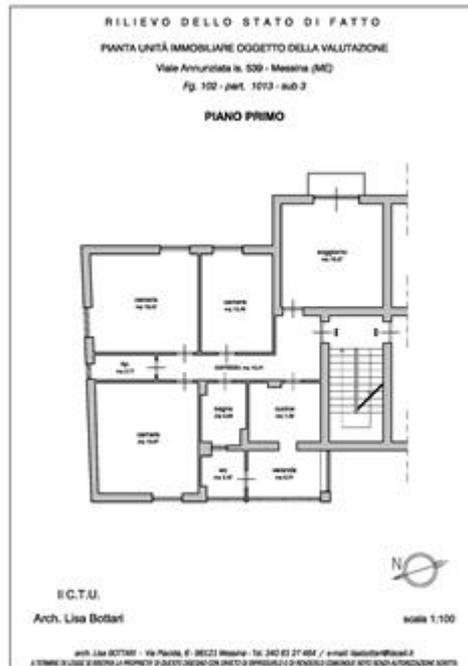
Planimetria

Sono state rilevate le seguenti difformità: Nella planimetria di impianto la veranda è aperta su due lati, la stessa è stata chiusa con struttura precaria e parzialmente adibita a wc.

Le difformità sono regolarizzabili mediante: Rimozione dell'abuso, ovvero demolizione tramezzo e gradino, rimozione scarichi e sanitari, ripristino infissi.
