TRIBUNALE DI MESSINA
CONSULENZA TECNICA D'UFFICIO

PROC. ES. N.: **129/20**

RELAZIONE DI CONSULENZA TECNICA

**UNITA' IMMOBILIARE IN TAORMINA (FG. 4, PART. 1416) E
TERRENO ANNESSO (FG. 4, PART. 316).**

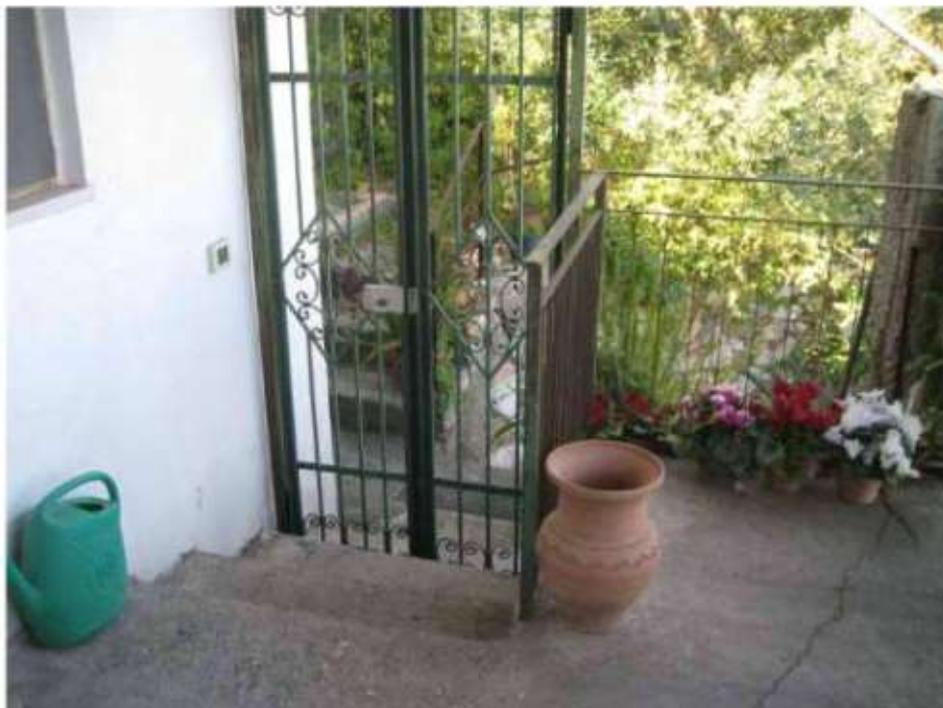
FOTOGRAFIA N. 1

Comune di Taormina, foglio di mappa 4, particella 1416. Cancellone d'accesso al cortile antistante il fabbricato.

cancello d'ingresso (vedi fotografia n. 1). L'area in questione è coperta superiormente da tettoia (vedi fotografia n. 2). Dal lato opposto al cancello di ingresso l'area cortilizia immette alla porta di ingresso al fabbricato e più esattamente alla porzione di immobile realizzata successivamente al nucleo originario (vedi fotografia n. 2). Questa parte di fabbricato realizzata più di recente è costituita da due vani adibiti rispettivamente ad ingresso (vedi fotografia n. 3) e retrostante cucina (vedi fotografia n. 4). Dalla cucina è possibile accedere anche ad un piccolo balcone (vedi fotografia n. 4) che prospetta sul sottostante viottolo di attraversamento del terreno, costituente la particella 316. Come già detto il viottolo è accessibile tramite scalinata metallica dell'area cortilizia coperta da tettoia (vedi fotografia n. 13). I due vani appena descritti, che sono gli unici due costituenti la porzione di fabbricato di più recente realizzazione, presentano altezza inferiore a mt. 2,70 e quindi di fatto non sono abitabili. Gli stessi non comunicano tra loro ma entrambi comunicano con un vano retrostante, adibito a tinello (vedi fotografia n. 5) con un angolo occupato da un piccolo ripostiglio. Questo ultimo vano, assieme ai rimanenti che verranno trattati più avanti, fa parte del nucleo originale. Dal tinello, in prolungamento della parete opposta a quella che contiene i varchi di passaggio ad ingresso e cucina, parte un corridoio (vedi fotografia n. 8) che costeggia sul retro due ulteriori vani fino a raggiungere un ultimo vano, adibito a camera da letto (vedi fotografia n. 9). I due vani intermedi, costeggiati sul retro dal corridoio, sono adibiti a ulteriore ripostiglio (vedi fotografia n. 6) e bagno (vedi fotografia n. 7).

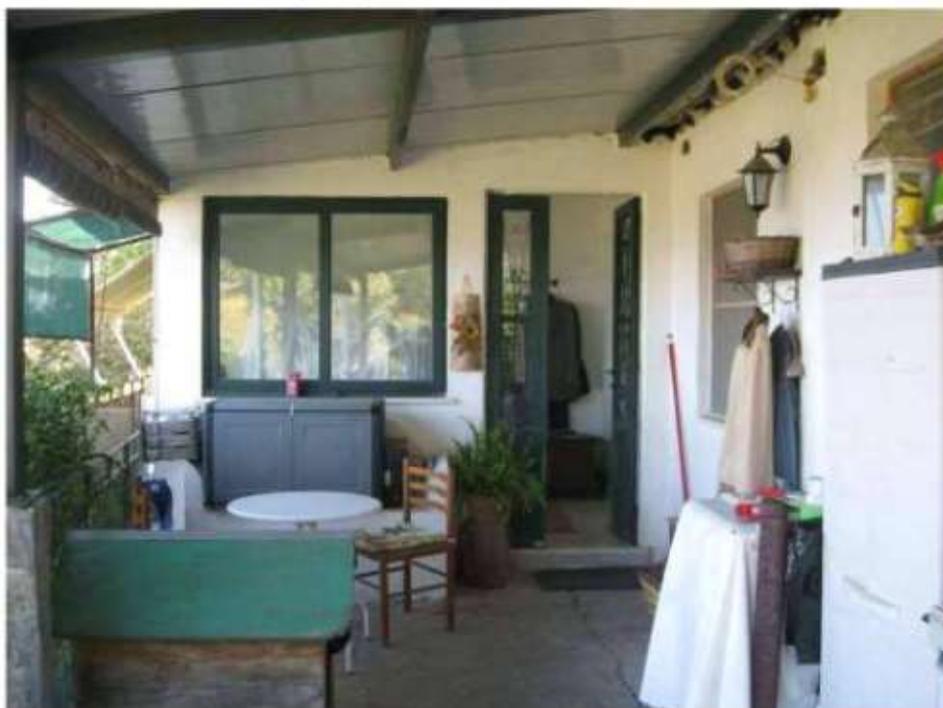
FOTOGRAFIA N. 2

Comune di Taormina, foglio di mappa 4, particella 1416. Il cortile antistante il fabbricato. La porzione di fabbricato visibile sullo sfondo e la tettoia sono state realizzate in un secondo tempo rispetto al resto del fabbricato.

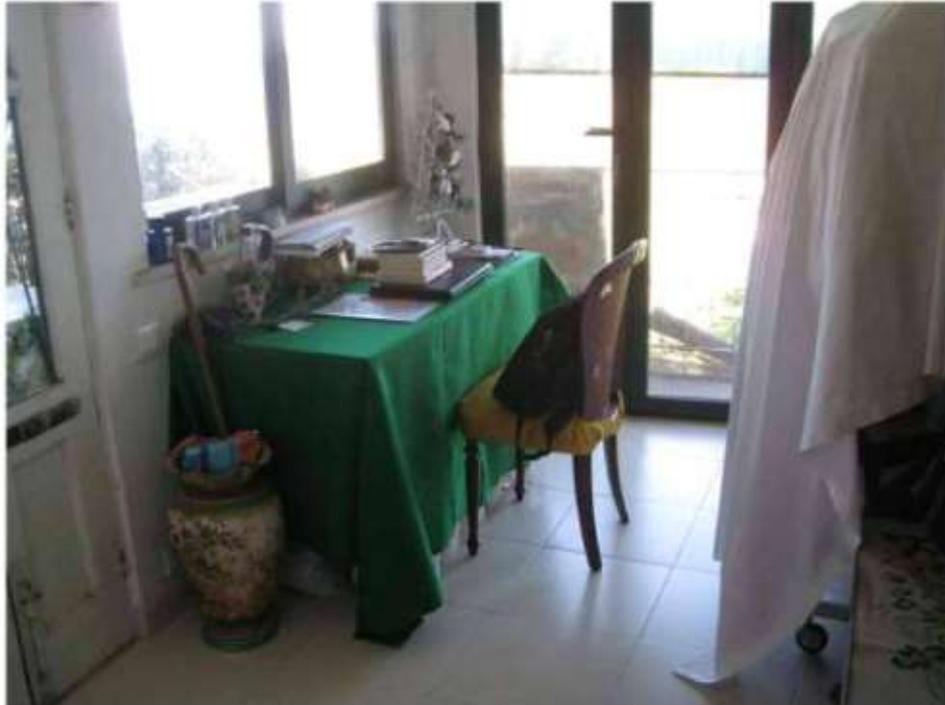
FOTOGRAFIA N. 3

Comune di Taormina, foglio di mappa 4, particella 1416. Il vano di ingresso del fabbricato. Si tratta del primo dei due vani realizzati successivamente al resto del fabbricato.

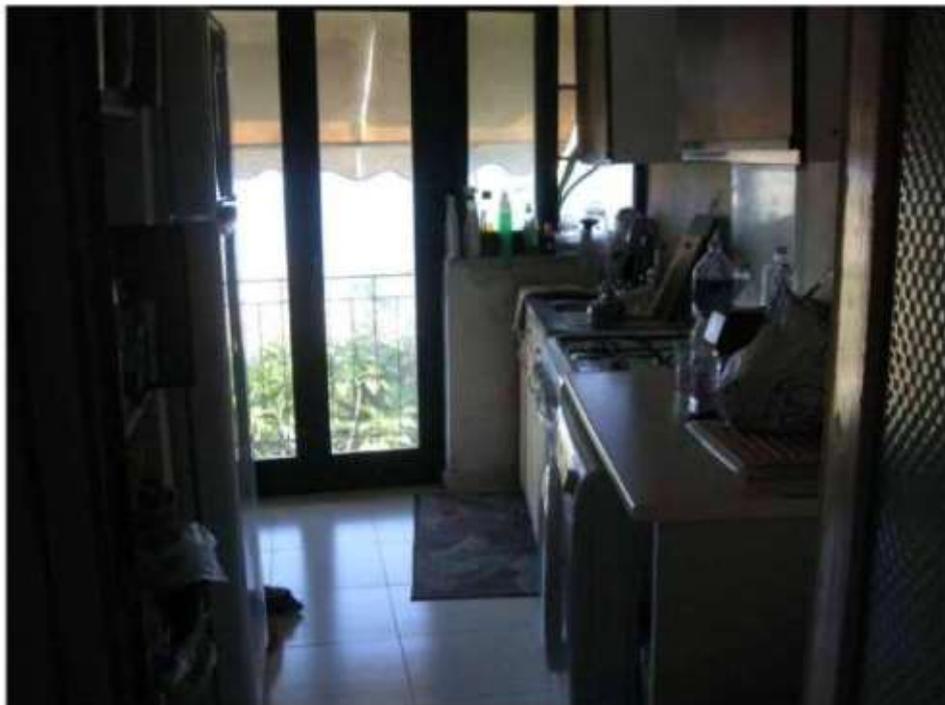
FOTOGRAFIA N. 4

Comune di Taormina, foglio di mappa 4, particella 1416. Il vano direttamente retrostante quello ripreso nella fotografia precedente, adibito a cucina. Si tratta del secondo vano realizzato successivamente. Lo stesso presenta piccolo balcone esterno.

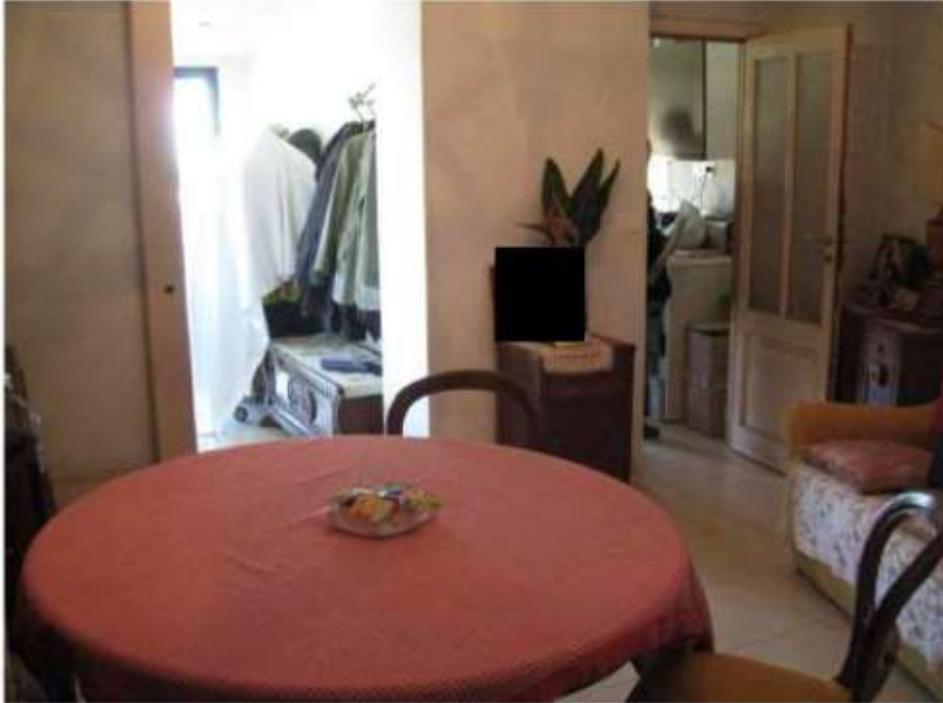
FOTOGRAFIA N. 5

Comune di Taormina, foglio di mappa 4, particella 1416. Il vano di estremità lato sud del corpo originario del fabbricato (fusione della vecchia cucina, del bagno e della camera successiva). Le due porte visibili sullo sfondo portano ai due vani visti prima.

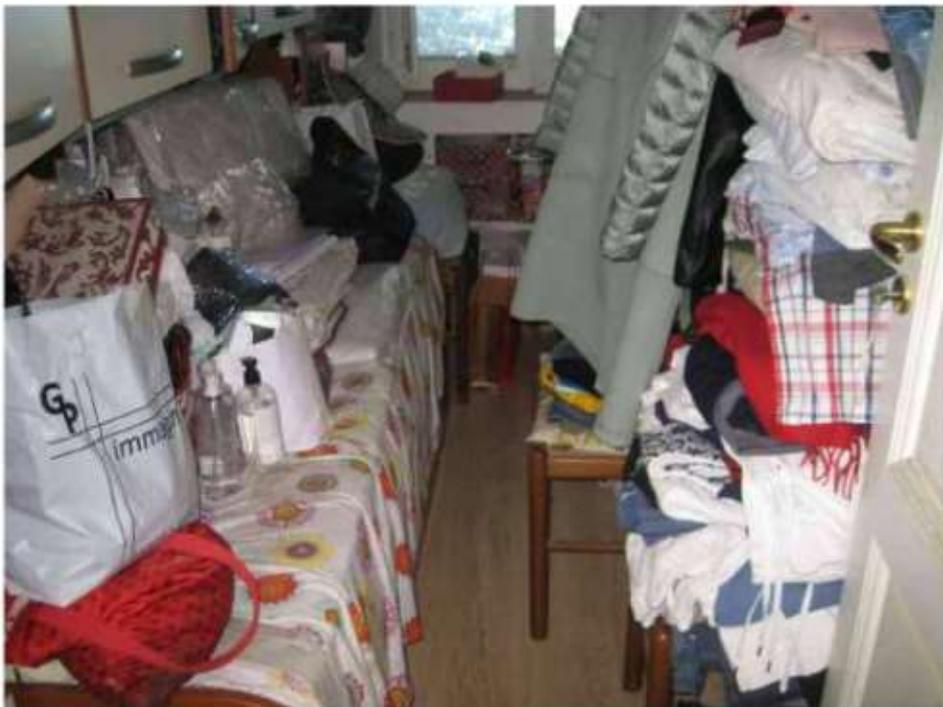
FOTOGRAFIA N. 6

Comune di Taormina, foglio di mappa 4, particella 1416. Il vano centrale lato sud del corpo originario del fabbricato, in atto adibito a ripostiglio.

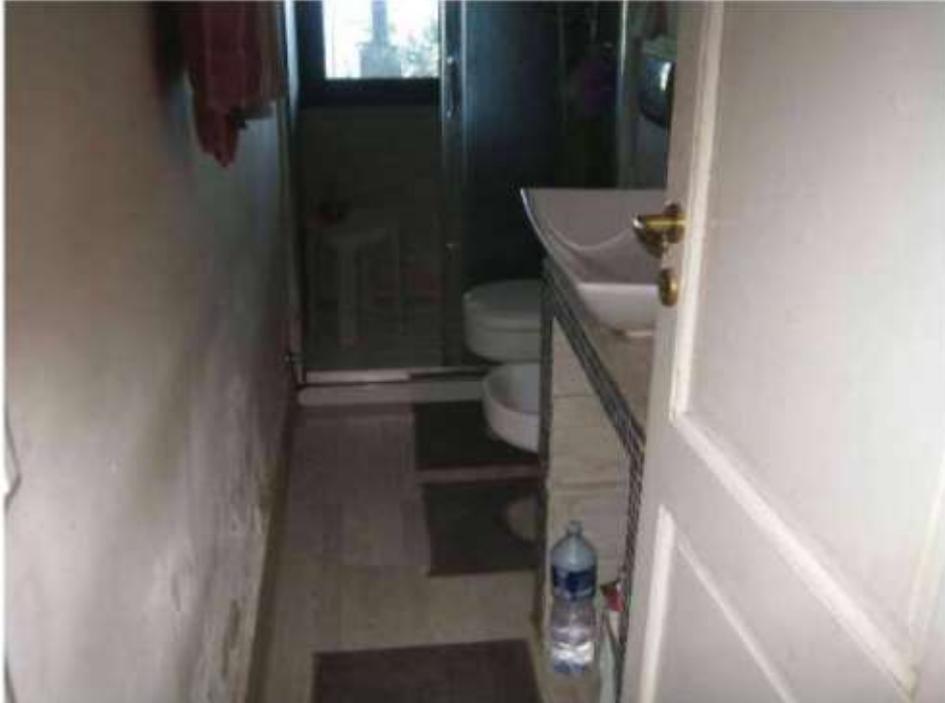
FOTOGRAFIA N. 7

Comune di Taormina, foglio di mappa 4, particella 1416. Il corridoio d'accesso del corpo originario, in atto trasformato in bagno. Si notino le tracce di umidità a piè di parete.

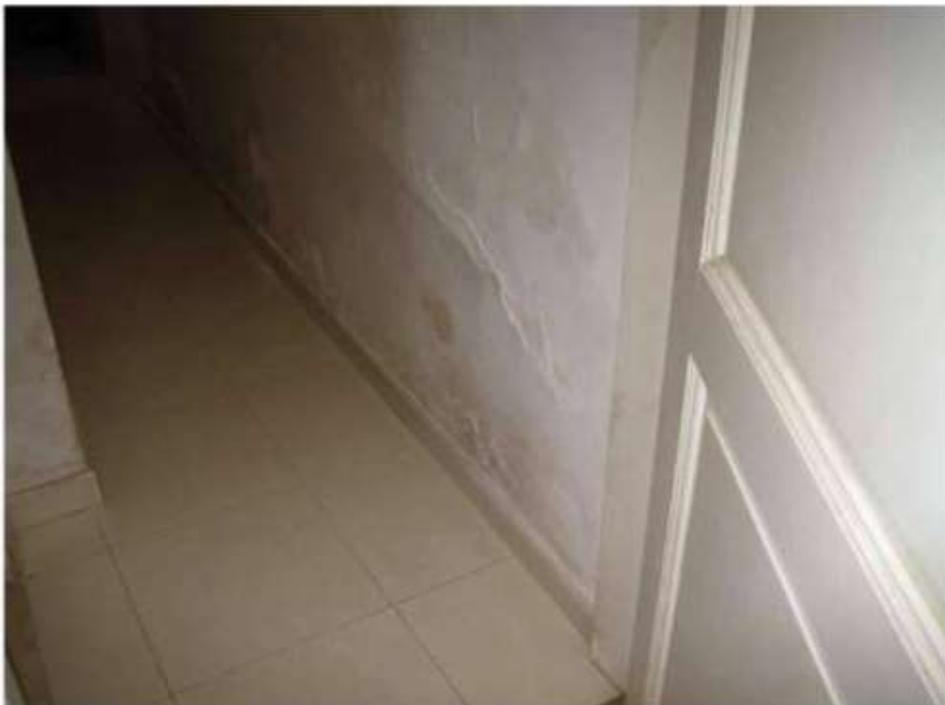
FOTOGRAFIA N. 8

Comune di Taormina, foglio di mappa 4, particella 1416. Il corridoio di disimpegno del corpo originario perpendicolare a bagno ripreso nella fotografia precedente. Si notino le manifestazioni di umidità a piè di parete.

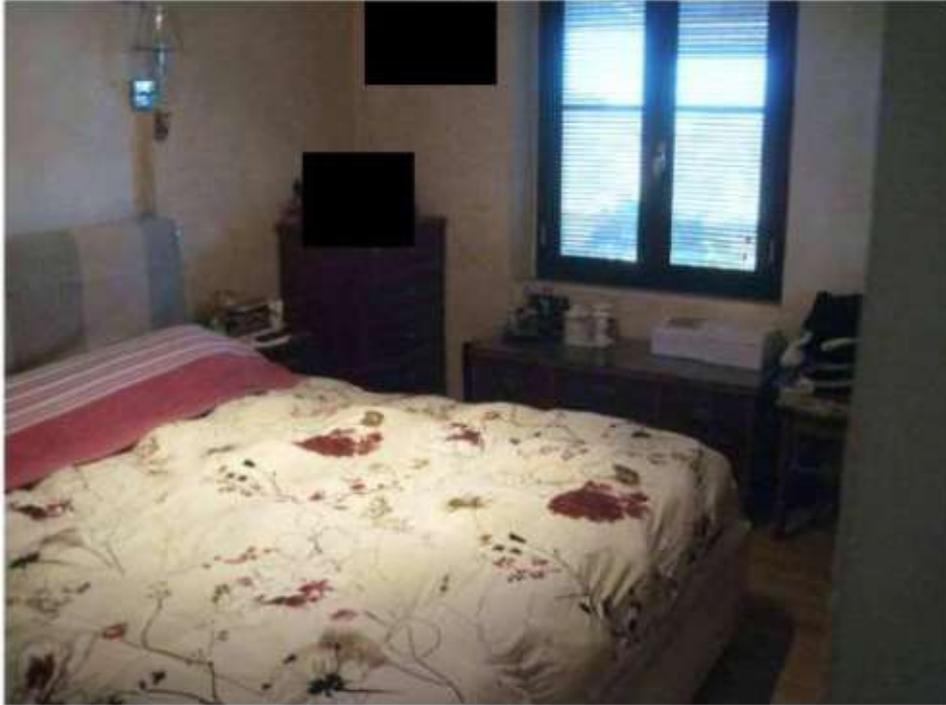
FOTOGRAFIA N. 9

Comune di Taormina, foglio di mappa 4, particella 1416. Il vano principale del corpo di fabbrica originario, oggi adibito a camera da letto.

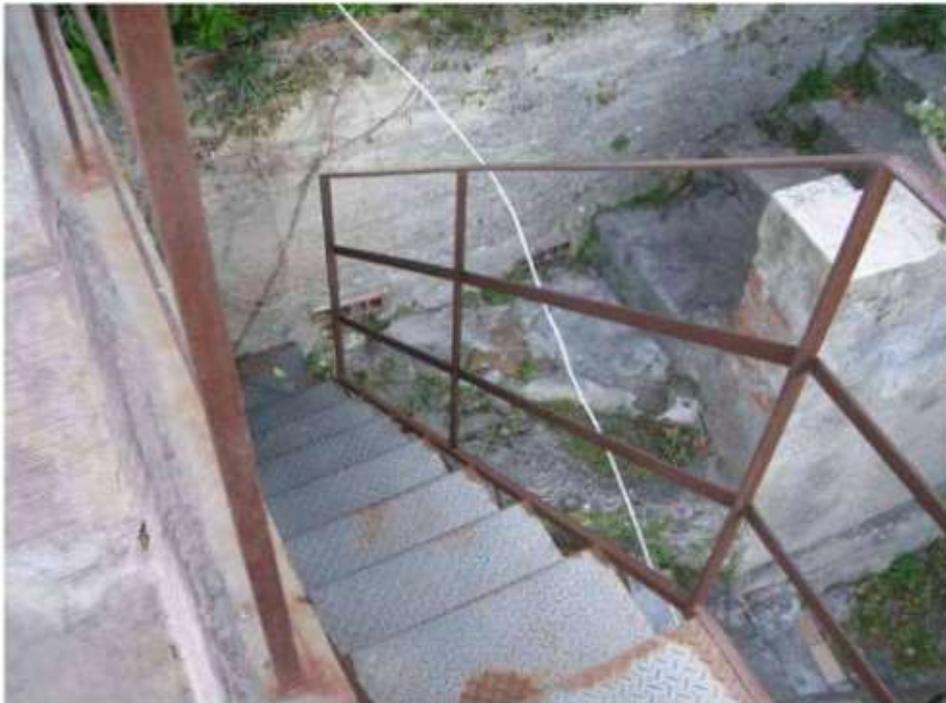
FOTOGRAFIA N. 10

Si aggiunge che l'immobile è anche dotato di una copertura in parte a terrazzo e in parte a tetto, raggiungibile tramite scala metallica situata in aderenza al lato nord dell'immobile e di una tettoia antistante l'edificio ricadente nella zona nord est. In base all'attuale foglio di mappa dette opere

sono irregolari in quanto:

- La scala insiste interamente sulla particella catastale 493 di proprietà di terzi (cugino primo dell'esecutato) ovvero sulla stessa particella sulla quale si esercita la servitù di transito pedonale per l'accesso ed il recesso tra il fabbricato e la via Bongiovanni.
- La tettoia ricade in parte su detta particella 493.

Comune di Taormina, foglio di mappa 4, particella 1416. La scala metallica esterna di accesso alla terrazza di copertura dell'immobile.

Per questi motivi le due opere, anche se esistenti, non sono state raffigurate nella documentazione catastale approntata dallo scrivente (più esattamente si è rappresentata solo la porzione di tettoia ricadente entro le particelle 316 e 1416. Per correttezza si aggiunge che l'esecutato ha affermato che esiste una sentenza emessa dal Tribunale di Messina secondo la quale la linea di confine catastale tra le particelle 316 e 493 è errata e che di conseguenza tettoia e scala ricadrebbero sulla particella 316. Comunque il sig. [REDACTED] è stato in condizione di fornire allo scrivente né detta sentenza, né gli estremi della medesima.

La terrazza praticabile è raggiungibile mediante scala metallica, ricadente al di fuori del perimetro complessivamente occupato dalle due porzioni del fabbricato e dall'area cementata coperta con tettoia (vedi fotografia n. 10). Sempre dalla terrazza praticabile si gode la vista del sottostante terreno costituente la particella 316, che degrada fino a mare in corrispondenza del tratto di spiaggia retrostante l'isola BELLA di Taormina (vedi fotografia n. 13).

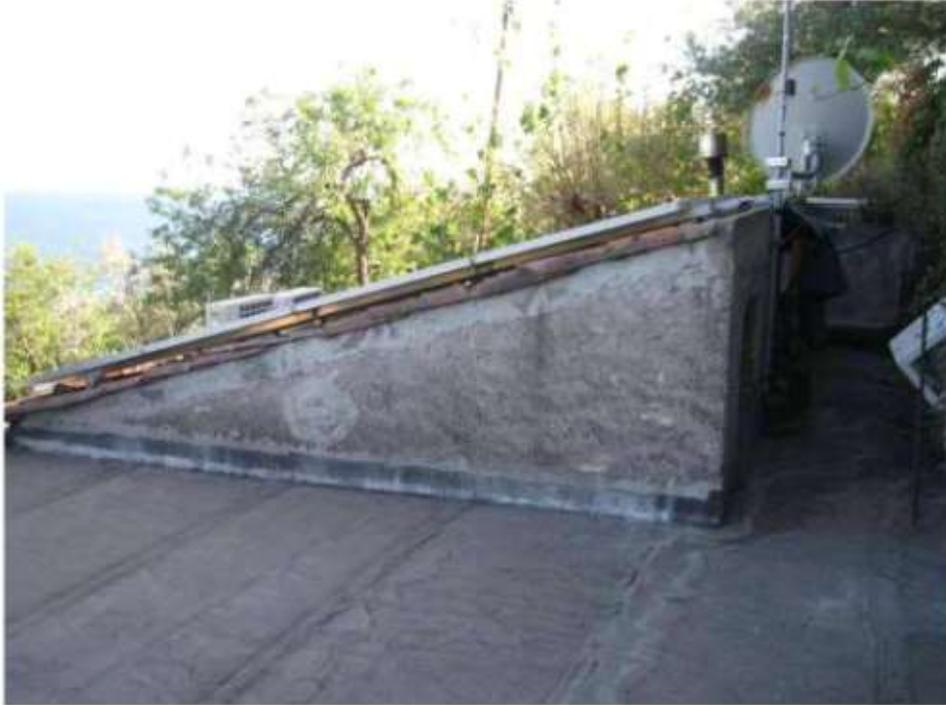
FOTOGRAFIA N. 11

Comune di Taormina, foglio di mappa 4, particella 1416. La terrazza di copertura dell'immobile.

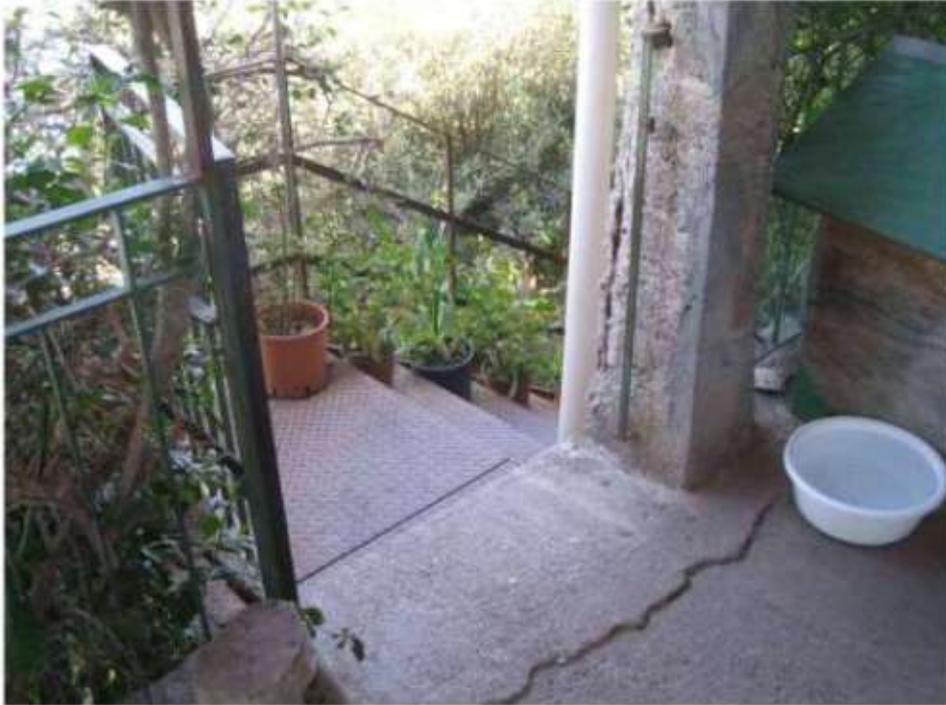
FOTOGRAFIA N. 13

Comune di Taormina, foglio di mappa 4, particella 1416. La scala metallica che dal cortile antistante il fabbricato conduce al terreno annesso.

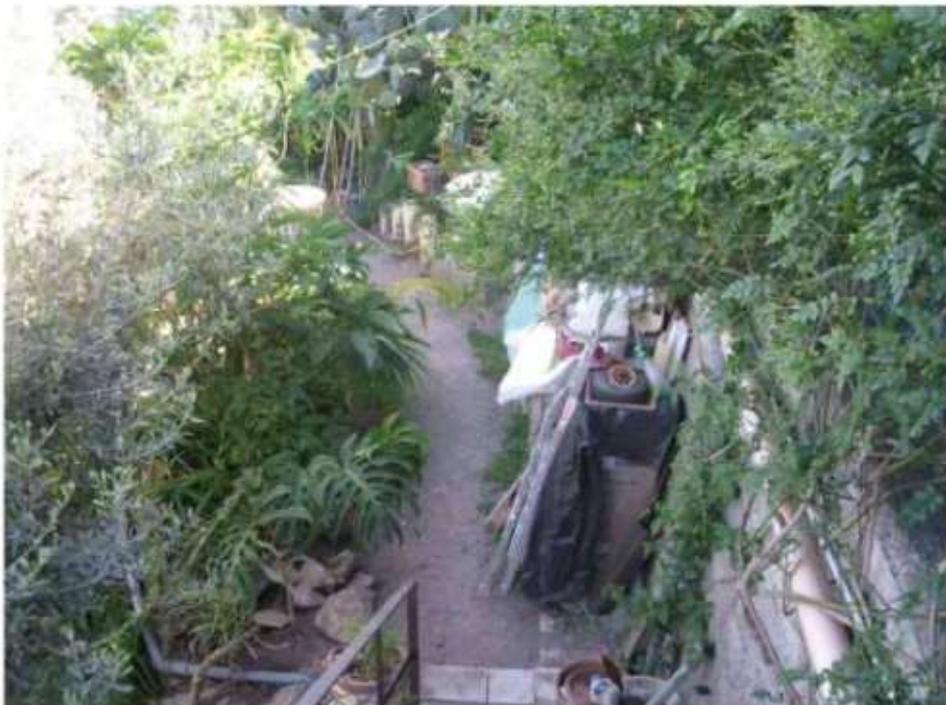
FOTOGRAFIA N. 14

Comune di Taormina, foglio di mappa 4, particella 316. Il sentiero realizzato al termine della scala metallica ripresa nella fotografia precedente.

Il bene pignorato consiste in un fondo rustico ricadente tra la via Bongiovanni di Taormina e la sottostante statale 114. Si tratta di terreno in pendio declive verso est, adibito a seminativo arborato della superficie di mq. 2.040,00 con reddito dominicale di €. 10,01 e reddito agrario di €. 3,69. Di fatto si tratta di campagna con impianto di alberi da frutto (vedi fotografie n. 15 - 16), sistemato in parte a terrazzamenti con viottoli pedonali di transito (vedi fotografie n. 14 - 15) e in parte scosceso. Come già detto dal punto di vista della edificabilità il fondo riveste valore solo come suolo agricolo (è di fatto vietata qualsiasi edificazione), con l'unico pregio di presentare notevole valore paesaggistico, in quanto direttamente prospiciente su tutta la costa dello Ionio sottostante l'abitato di Taormina (vedi fotografie n. 12 - 17 - 18). Si aggiunge che l'accesso al terreno avviene attraverso lo spiazzo antistante il fabbricato (in atto coperto mediante tettoia) mediante un cancello metallico e successiva gradinata (vedi fotografia n. 13), cui segue un viottolo di attraversamento del fondo (vedi fotografia 14).

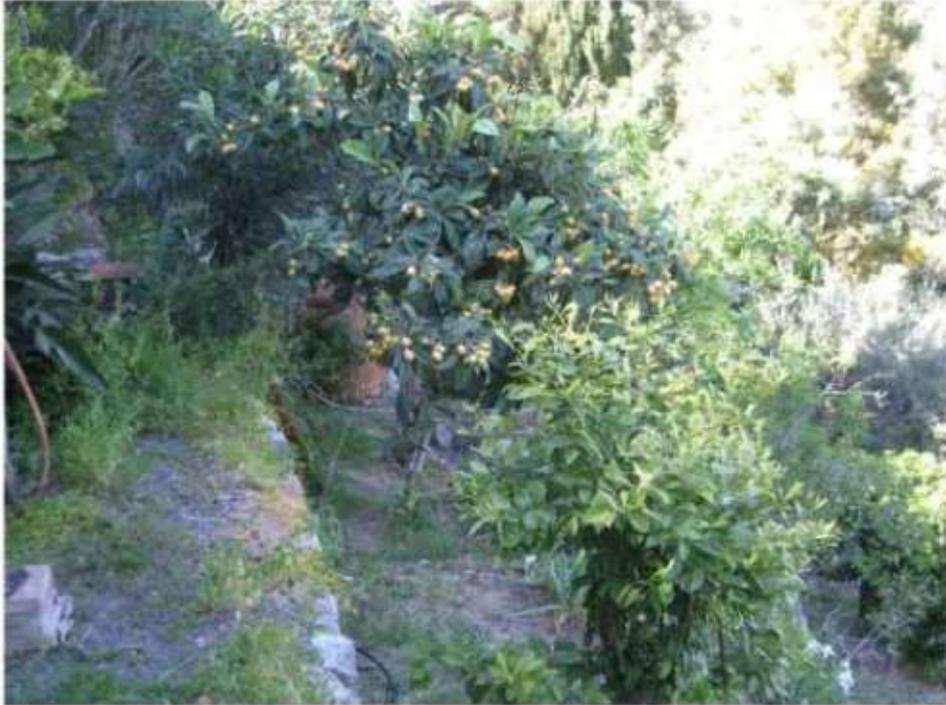
FOTOGRAFIA N. 15

Comune di Taormina, foglio di mappa 4, particella 316. Terrazzamenti in pietrame realizzati sul terreno nella porzione dello stesso prossima al fabbricato.

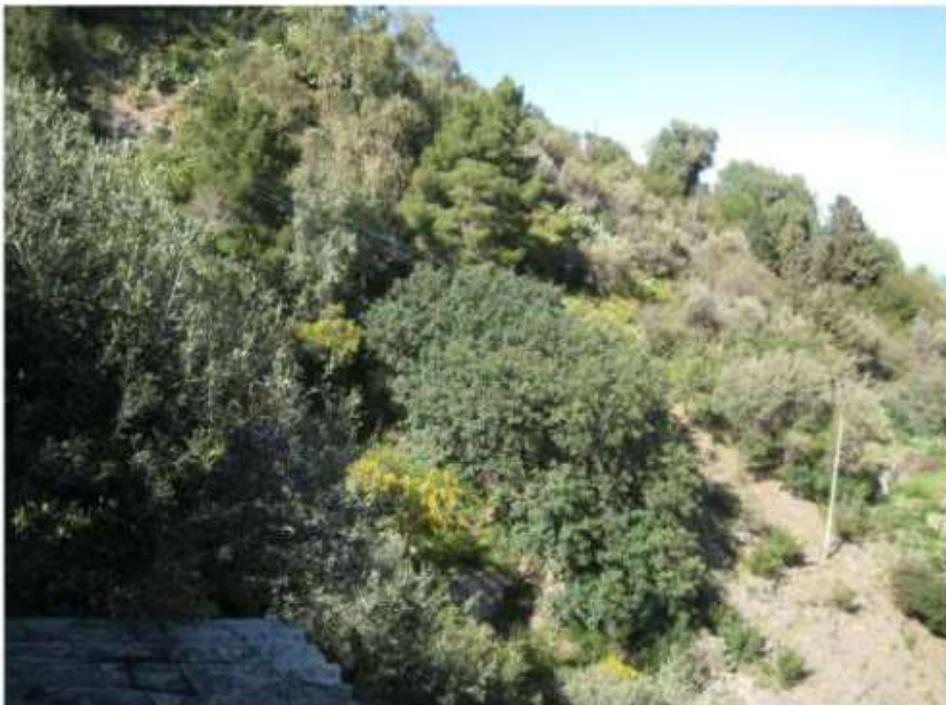
FOTOGRAFIA N. 16

Comune di Taormina, foglio di mappa 4, particella 316. Porzione del terreno più lontana dal fabbricato.
