# TRIBUNALE ORDINARIO - MESSINA

### CONSULENZA ESTIMATIVA GIUDIZIARIA

del 03/03/2017

**A** appartamento a MESSINA Via 29/b Pal B int 84, quartiere Santo, Rione Aldisio, della superficie commerciale di **81,75** mq per la quota di:

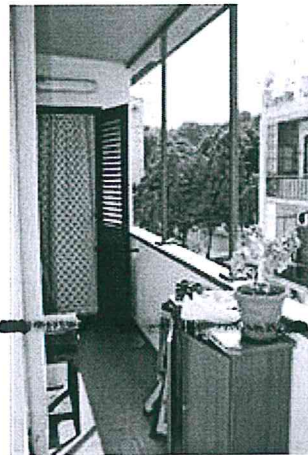
Sono state rilevate le seguenti difformità: Rispetto alla presentazione del progetto del Balcone e trasformazione delle finestre in portefinestre si rileva che è stato realizzato un ampliamento di un vano sul balcone con chiusura in muratura e realizzazione di una finestra e di una porta finestra che si affaccia sul balcone, e inoltre, risulta esserci la chiusura a vetri del balcone della cucina, già esistente e l'eliminazione dell'infixo esistente (normativa di riferimento: Ampliamento di cubatura ) L'immobile risulta **non conforme e non regolarizzabile**.

*Ampliamento del vano su balcone*

base ai lavori da eseguire è stimato per un importo di € 7.000,00, comprendente la demolizione della parte della camera in aggetto sul balcone, la realizzazione della parete perimetrale e posizionamento dell'infixo esistente, la dismissione del vano realizzato sul balcone (ripostiglio) in alluminio e vetro e dell'infixo esistente presente a chiusura del balcone della cucina, con successiva posa in opera di infixo a due ante della cucina.

- Ripristino dello stato dei luoghi, secondo la piantina allegata: €7.000,00

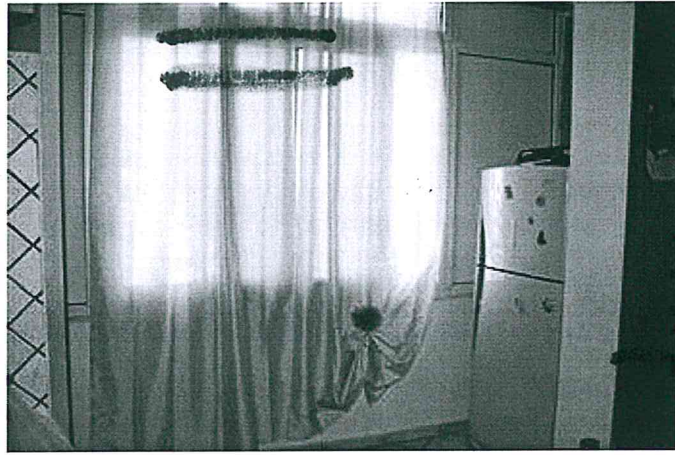
Si dà atto che non esiste data certa sulla realizzazione della chiusura a vetri della cucina e non potrei in alcun modo riferirmi ad una data certa in quanto nell'atto di acquisto non si fa una descrizione accurata dell'immobile e non è allegata alcuna piantina tale da poterne ritenere almeno una data effettiva di realizzazione

*Chiusura a vetri del balcone della cucina ed eliminazione dell'infixo esistente*
