TRIBUNALE DI MESSINA

CONSULENZA ESTIMATIVA GIUDIZIARIA

Procedura esecutiva n. 1/2021

Piena proprietà di un **appartamento** per civile abitazione sito in Messina, c.da Scoppo n. 27.

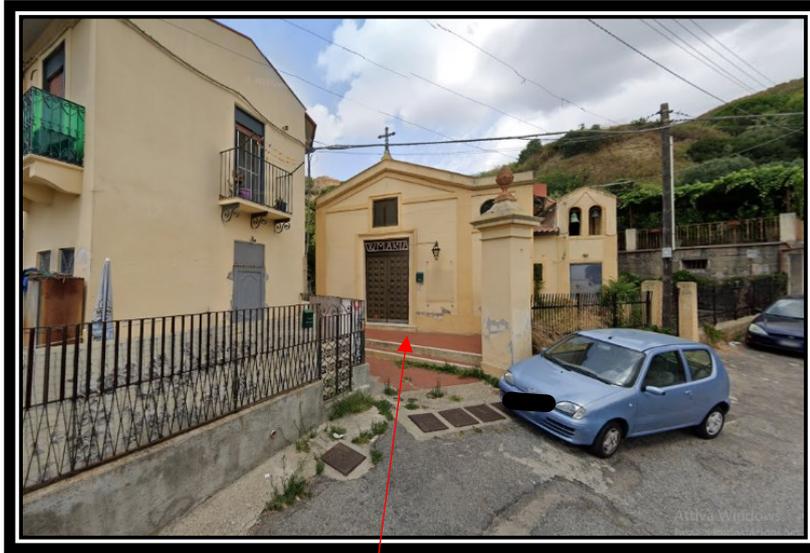
L'immobile confina con altre ditte e a sud con stradella da cui si accede:

Figura 2. Stradella interna di accesso al Fabbricato

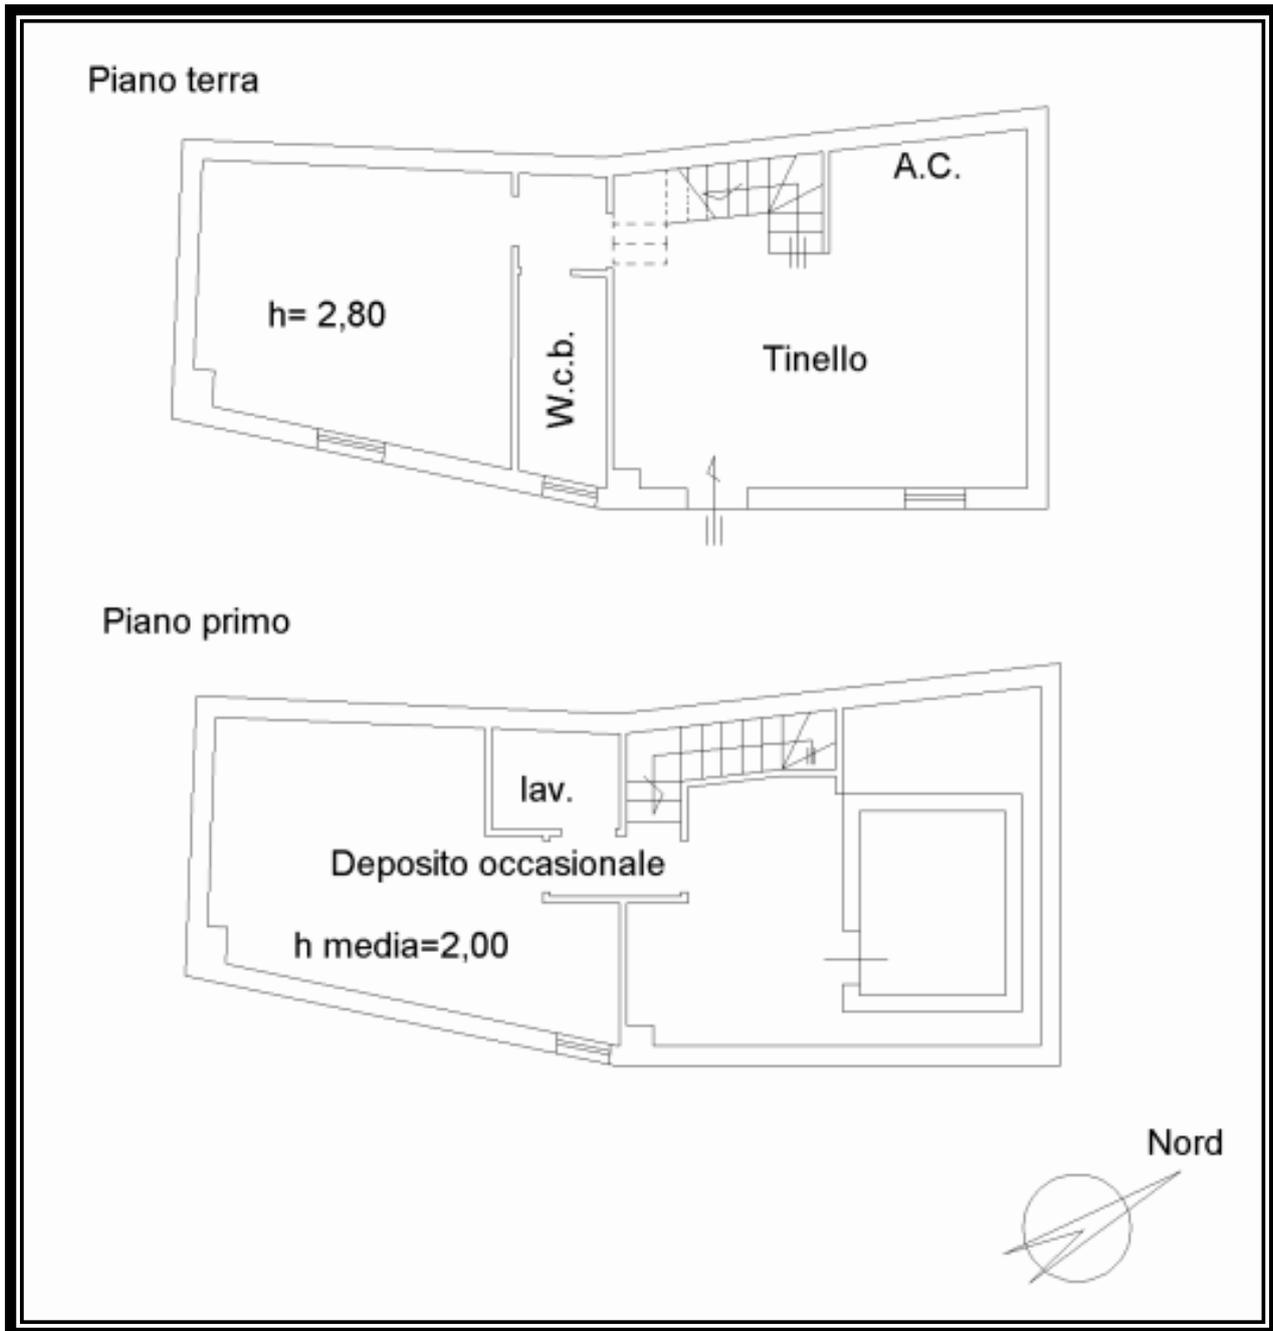
Dal sopralluogo effettuato si è potuto constatare che per quanto riguarda la conformità catastale, il piano terra corrisponde con quanto riportato nella planimetria, mentre al piano prima sono presenti due aperture una sul lato Est, e una sul lato Ovest, entrambe non indicate in planimetria.

**Planimetria Catastale immobile oggetto di stima**

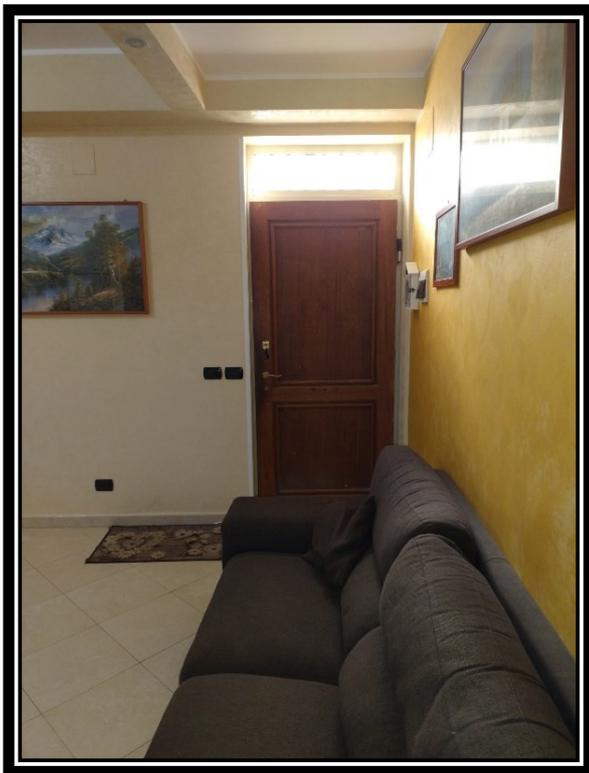
La Palazzina, come detto, è un corpo di fabbrica ad 1 elevazione f.t. l'ingresso è praticato tramite un portoncino ad anta singola a battente in legno con sopraluce che apre direttamente nella zona cucina-soggiorno, (Figura3), il pavimento di tutti gli ambienti è costituito da piastrelle di ceramica ad esclusione del vano lato Nord al piano primo in cui il pavimento è in listelli di parquet; le pareti e i soffitti sono rifiniti con intonaco e tinteggiati. I bagni sono rivestiti con piastrelle per altezza pari a m 1,80. La scala interna è costituita da gradini in marmo con ringhiera in ferro (Figura 4).

Figura 3. Ingresso su cucina-Soggiorno

Come mostrato dalla Figura 3, un portoncino di legno presente sulla stradella interna consente l'accesso al bene al piano terra, di altezza pari a m 2,80, composto dal vano cucina-soggiorno (Figura 5) della superficie utile di circa mq 30,00. Dal vano cucina-soggiorno attraverso un disimpegno di circa mq 2,00 si accede al bagno di superficie pari a circa mq 4,00 (Figura 6) e alla stanza da letto di circa mq 20,00.

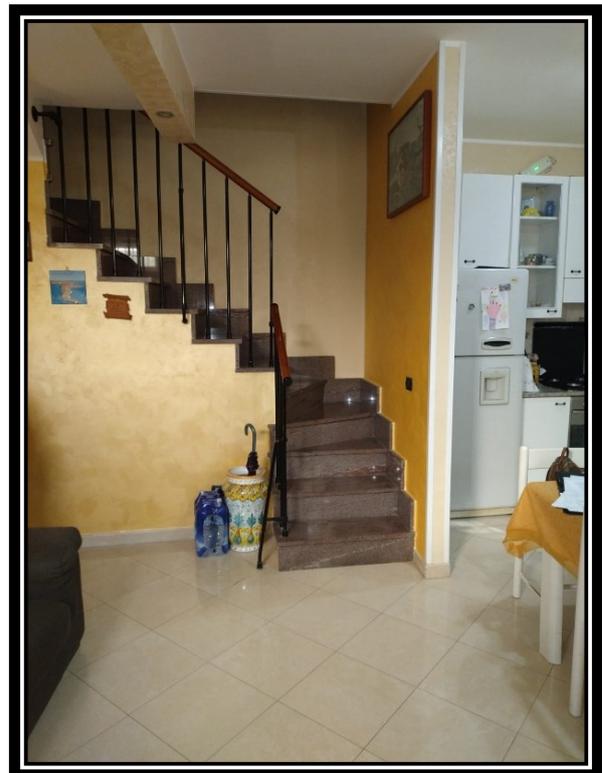
Figura 4. Scala interna di collegamento con il piano primo

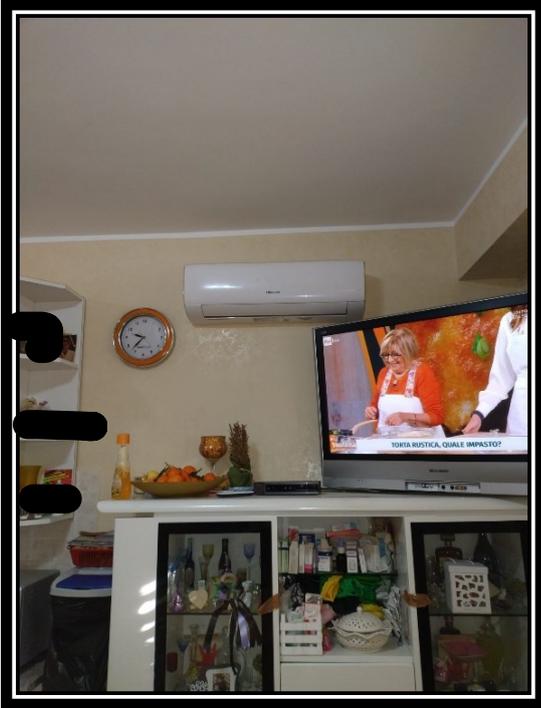
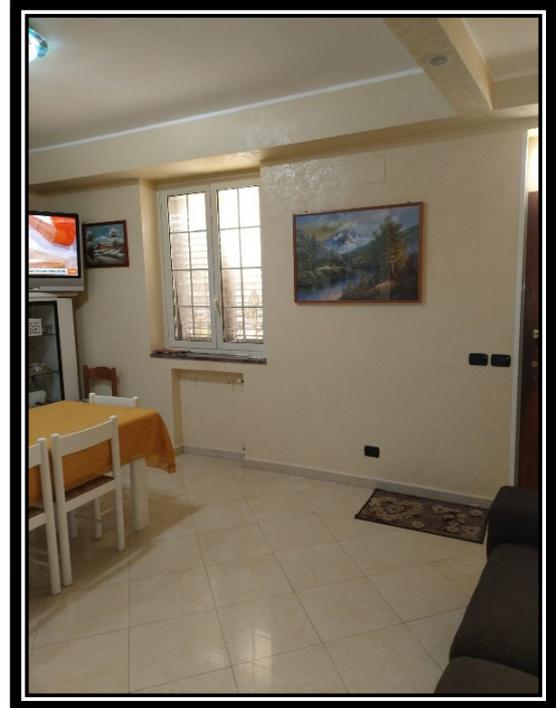
Figure 5-6. Soggiorno Cucina

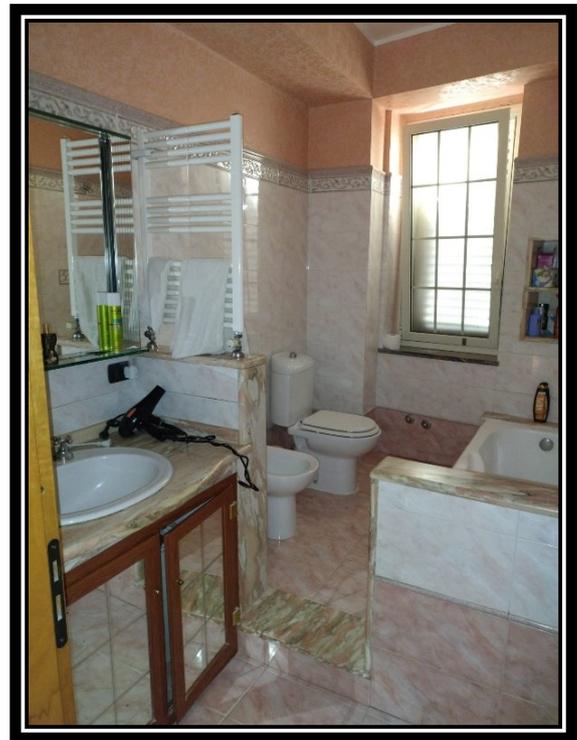
Figure 8. Bagno al piano terra

Tutti gli ambienti della casa risultano illuminati da luce naturale, era presente un impianto di riscaldamento tramite radiatori a parete con caldaia posta sul terrazzo al piano primo, non più funzionante; ci sono anche dei condizionatori alcuni non funzionanti. È presente nel bagno uno scaldacqua elettrico ad accumulo per la produzione di acqua calda sanitaria.

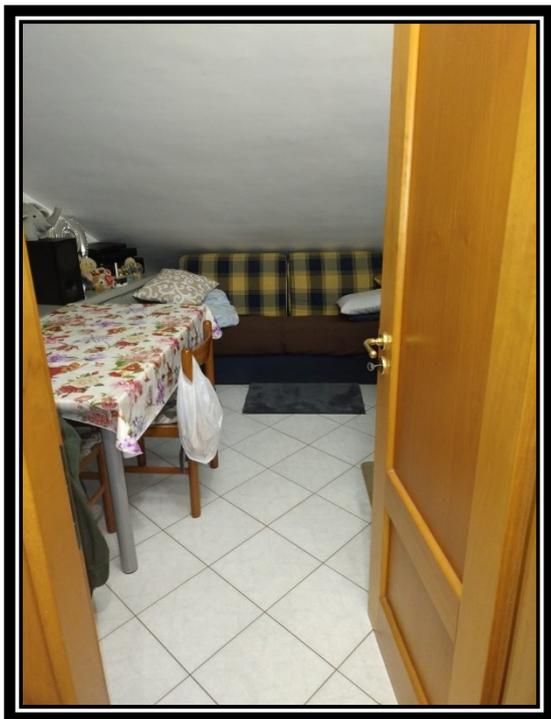
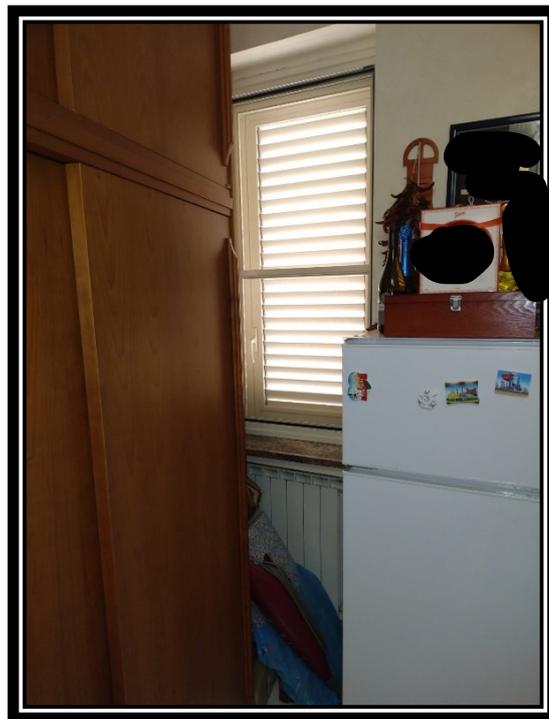
Al piano primo, identificato negli elaborati progettuali e catastali come deposito occasionale, di altezza media pari a m 2,00 si trovano due vani uno lato Sud-Ovest e l'altro Nord-Est (Foto 11-12-13-14), rispettivamente di mq 20,00 e mq 10,00, un w.c di mq 2,60 (Foto 15-16-17) e un disimpegno di 1,8 mq.

Foto 11-12. Vano lato Sud- Ovest piano primo

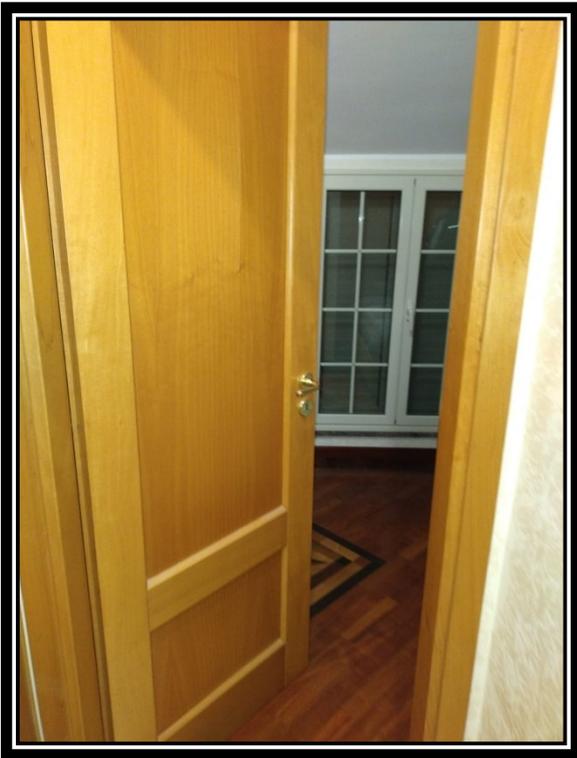
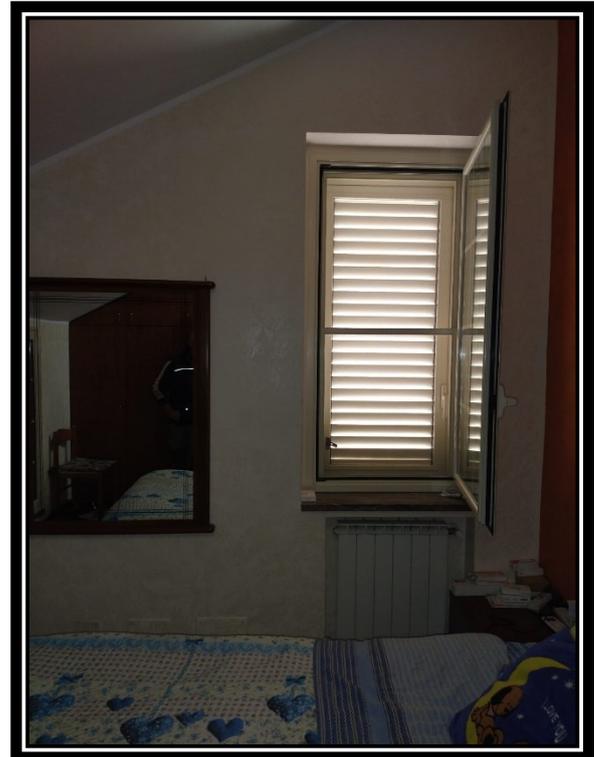
Foto 13-14. Vano lato Nord-Est piano primo

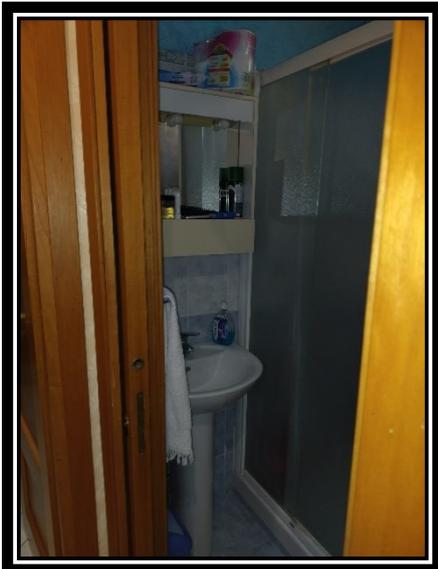
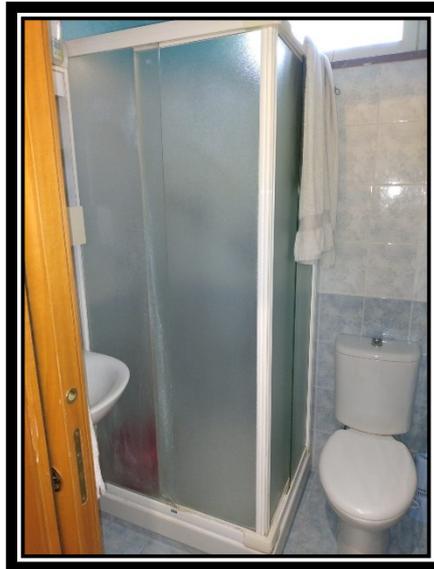
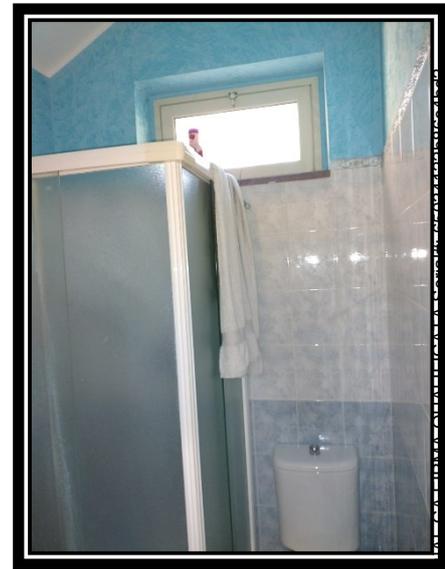
Dal confronto con gli elaborati progettuali presentati al Comune di Messina si sono osservate difformità nella distribuzione degli ambienti e di alcune aperture, inoltre nel vano lavatoio è presente anche il vaso w.c. e il box doccia. Tali difformità sono in parte sanabili, per quelle non sanabili è possibile il ripristino.

Foto 15.16.17 Vano w.c. al piano primo

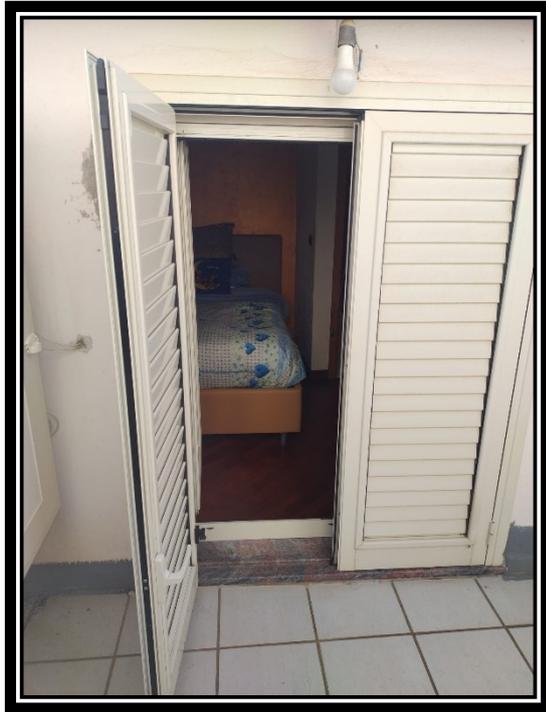
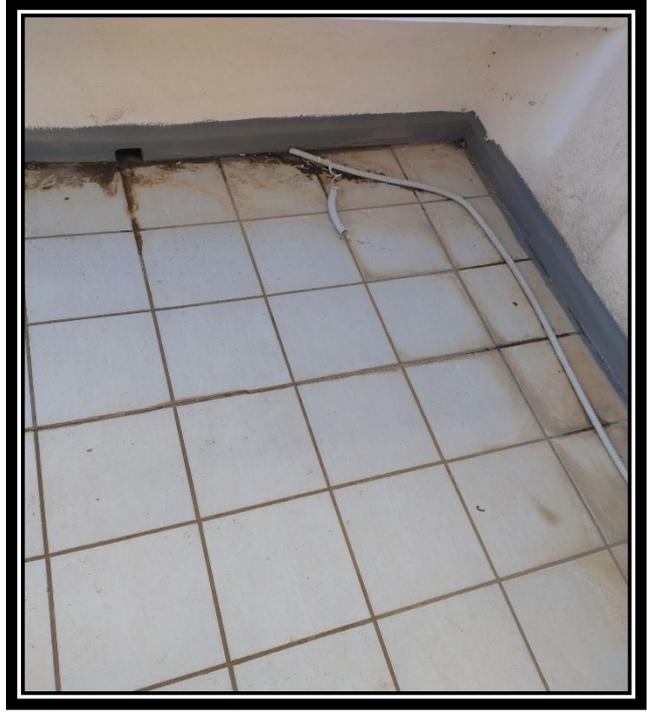
È presente anche un terrazzo a cui si accede dal vano lato Nord-Est di mq 6,00 (Foto 18-19):

Foto 18-19. Terrazzo lato Nord

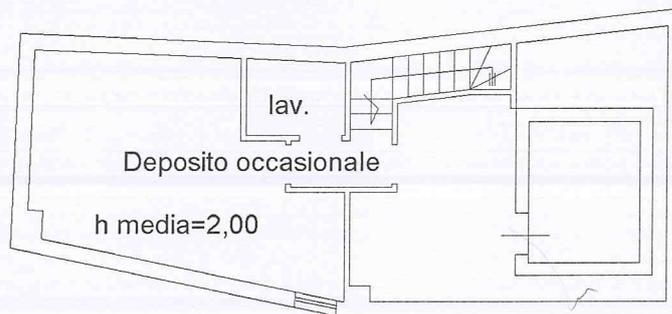
Piano terra

Piano primo
