# TRIBUNALE ORDINARIO - MESSINA

## ESPROPRIAZIONI IMMOBILIARI

### 41/2023

## CONSULENZA ESTIMATIVA GIUDIZIARIA

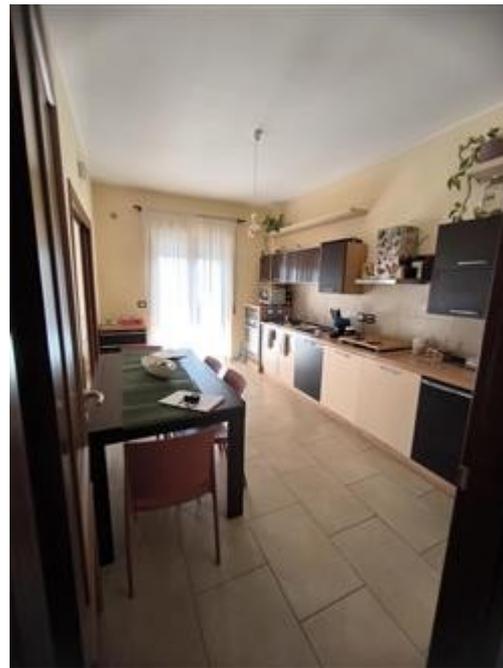
*Cucina*

La cucina - annessa al soggiorno è intonacata e pitturata di colore simil pesca. La zona cottura è rivestita da piastrelle grandi in ceramica, le stesse che si ritrovano nella pavimentazione. La cucina è areata da una porta-finestra (fronte Sud) che si affaccia al balcone. Gli infissi interni di tutte le camere, compreso il bagno in camera, sono in pvc, doppia camera colore Douglas. (vedi foto)

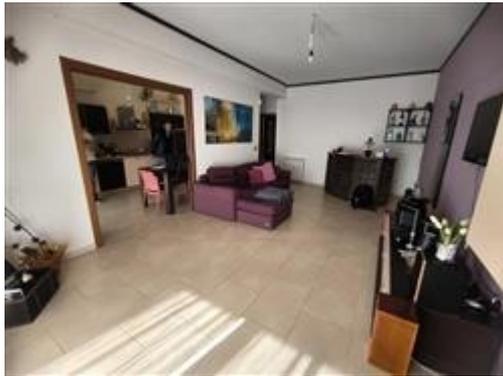
Soggiorno

Il soggiorno - ha due ingressi, il primo tramite la cucina e il secondo tramite l'ingresso dell'immobile; è intonacato e pitturato di colore violacea, il pavimento è rivestito delle stesse piastrelle che si ritrovano nella cucina. E' areato da una porta finestra (fronte Sud) che si affaccia sullo stesso balcone in cui si affaccia la cucina. (vedi foto)

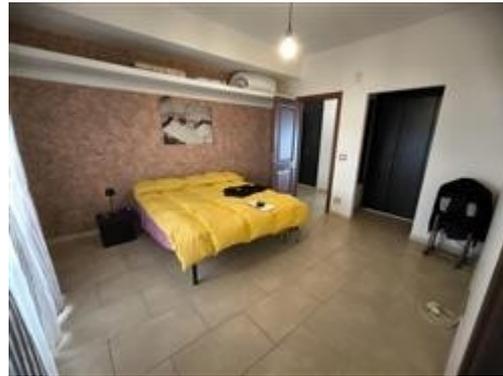
Camera da letto principale

La prima camera da letto (camera 1), quella principale con cabina armadio e bagno annessi, ha una superficie di circa 15 mq (vedi foto). E' pavimentata, così come tutti locali dell'immobile, con piastrelle colore beige. La camera è pitturata di colore bianco tranne una parete che è tinteggiata di colore beige scuro. Da tale camera si accede verso l'esterno sul balcone (fronte Nord). Tale accesso verso l'esterno è garantito da una porta finestra in pvc di colore douglas a due ante; l'infisso è dotato di serranda con chiusura manuale colore marrone scuro. Come riportato precedentemente da tale stanza si accede ad un piccolo armadio a muro ricavato dal ripostiglio privo di infisso interno, di circa 2 mq. Segue un bagno (interno alla camera 1) di circa 5,25 mq, areato ed illuminato tramite finestra. Tale locale è intonacato e pitturato colore bianco e piastrelle colore beige ed è perfettamente rifinito. I sanitari, bidet e wc con cassetta esterna sono in ceramica bianca. Il bagno è dotato di vasca ma privo di lavabo (vedi foto in allegato A).

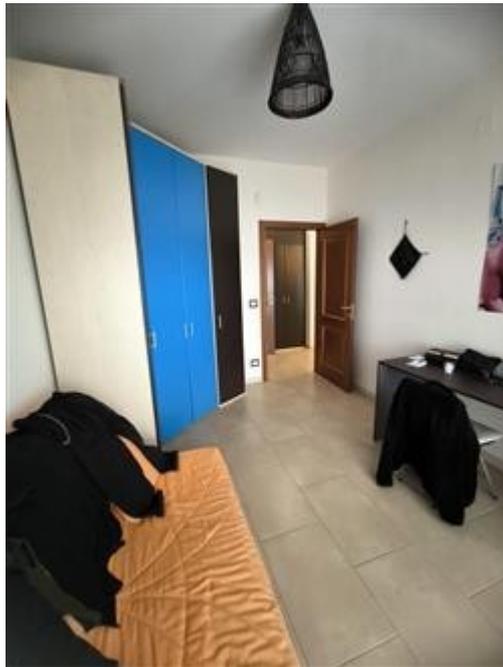
Camera

superficie di 12,25 mq circa (vedi foto) ed è pitturata di colore bianco. L'infisso è una porta-finestra in pvc a due ante di colore douglas con serranda a chiusura manuale colore marrone scuro (vedi foto) la quale permette l'accesso al balcone che, come scritto per la camera 1, accede al balcone fronte Nord condiviso con la camera 1.

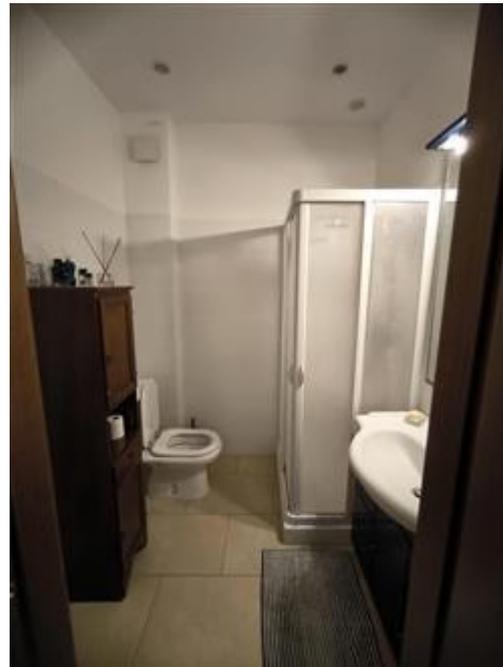
W.C.

Il bagno - di circa 3,50 mq, perfettamente rifinito, presenta pavimentazione con piastrella grandi di colore beige. Il bagno presenta un rivestimento in piastrelle di ceramica colore bianco. I sanitari (lavabo, wc, e bidet) ed il piatto doccia sono in ceramica colore bianco; il wc ha cassetta esterna. (vedi foto)
