Beni in Furci Siculo - Messina - Via Napoli n. 11
Lotto 002

1. IDENTIFICAZIONE DEI BENI IMMOBILI OGGETTO DELLA VENDITA:

- A.** Piena Proprietà di un'abitazione ubicata al piano sottotetto di un edificio sito nel comune di Furci Siculo - Messina - Via Napoli n. 11.

Descrizione **appartamento** di cui al punto **A** (Fotografie **All. M**, dalla n. 10 alla n. 18)

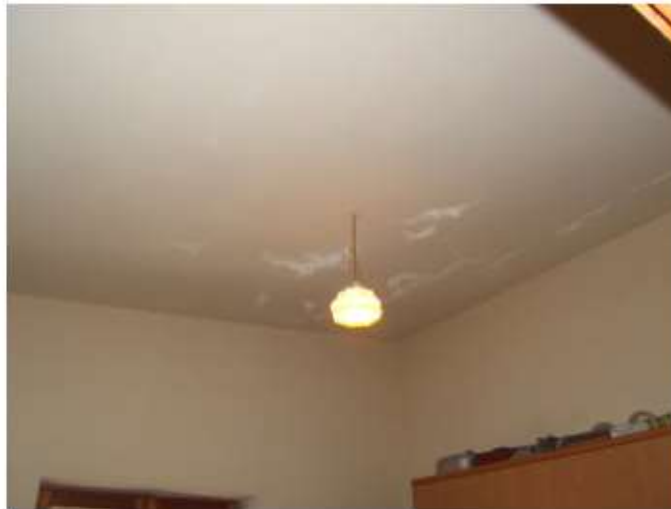
L'appartamento ben rifinito e complessivamente in buono stato di conservazione, ad eccezione di alcune tracce d'umido e lesioni negli intonaci dovute presumibilmente ad infiltrazioni d'acqua piovana dalla copertura a tetto, consta di saloncino, due camere, più cucina e w.c. Sviluppa una superficie lorda complessiva di circa mq 62².

Foto n. 14: Lotto 2 – Tracce d'umido e lesioni nella camera con affaccio su via Napoli

Frontalini e gocciolatoi di alcuni balconi del prospetto principale dell'edificio non si presentano in buono stato di conservazione. Nei soffitti degli appartamenti sottotetto e dei vani scala sono inoltre evidenti alcune tracce d'umido dovute ad infiltrazioni d'acqua piovana, per cui sono previsti dei lavori di manutenzione.

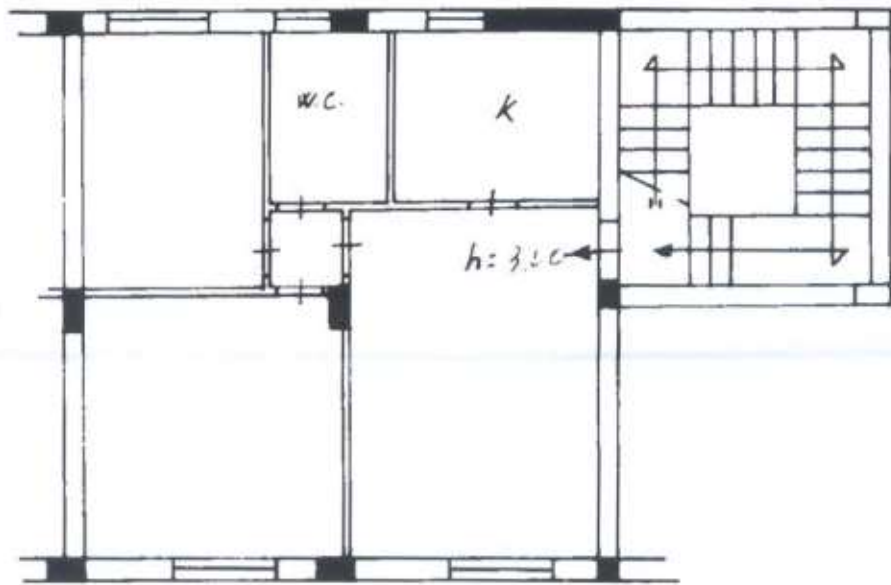
Planimetria dell'immobile situato nel Comune di *FURCI SICULO* Via *NAPOLI N° 11*

PIANO QUARTO
