**Beni in Messina, Via Primo S. Licandro n.12, compl. "Concordia", pal. 4, scala B
Lotto 003**

1. IDENTIFICAZIONE DEI BENI IMMOBILI OGGETTO DELLA VENDITA:

Descrizione appartamento di cui al punto **A** (Pianta **All. D.4** - Fotografie **All. M**, dalla n. 19 alla n. 30)

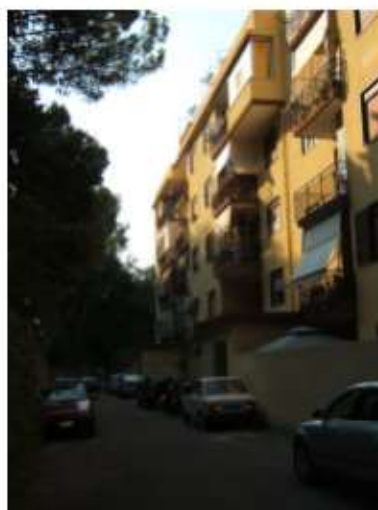
L'edificio si presenta in buono stato di conservazione, essendo stati peraltro i prospetti oggetto di lavori di manutenzione.

L'edificio è stato ultimato nel 1974; i prospetti sono stati sottoposti a lavori di manutenzione circa tre anni fa.

Foto n. 20: *Lotto 3 – Prospetto dell'edificio sul cortile condominiale lato monte*

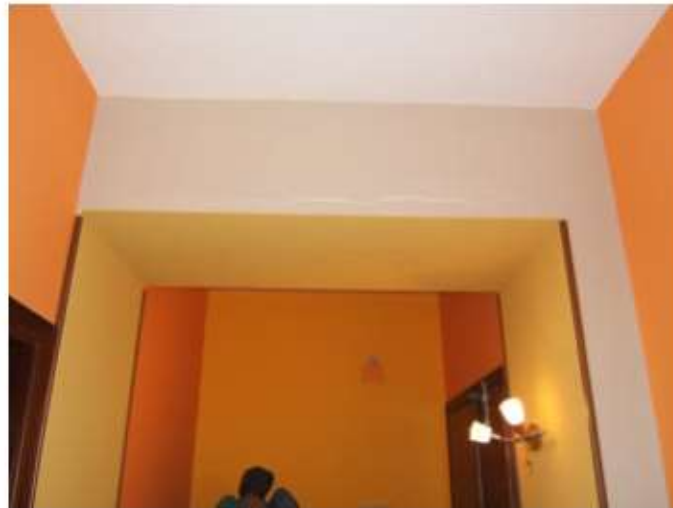
L'appartamento ben rifinito e complessivamente in buono stato di conservazione, ad eccezione di alcune lesioni negli intonaci dovute presumibilmente alla presenza di alcune tubazioni dell'impianto idrico del bagno ed alla presenza del giunto tecnico, consta di salone, due camere, più cucina, w.c, ripostiglio e due balconi. Sviluppa una superficie lorda complessiva di circa mq **116,20³**.

Foto n. 23: *Lotto 3 – Lesioni in corrispondenza del giunto*

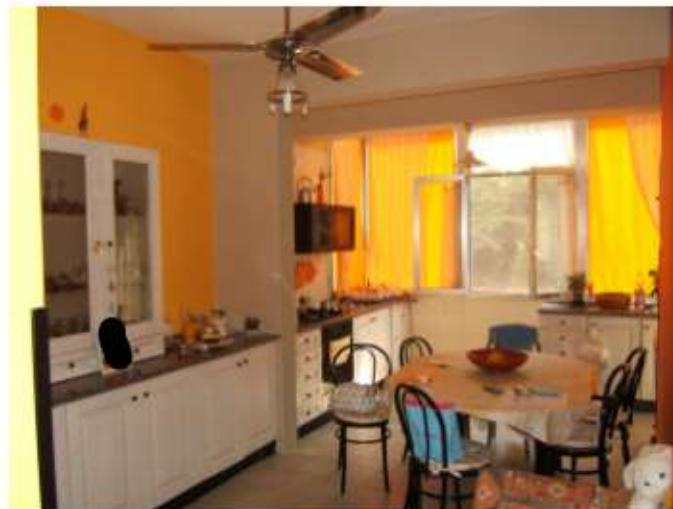
Una parte della veranda antistante la cucina risulta chiusa con struttura in alluminio anodizzato ed annessa alla cucina stessa, con conseguente incremento di volumetria non conforme alle prescrizioni dello strumento urbanistico.

Foto n. 24: *Lotto 3 – Cucina*

La suddetta difficoltà può essere regolarizzata mediante Condono Edilizio ai sensi della L. 24/11/2003 n. 326, art. 32, comma 25 e dell'art. n. 40 della L. 28 febbraio 1985 n. 47, secondo cui per gli immobili oggetto di trasferimento derivante da procedure esecutive, rientranti nelle previsioni di sanabilità di cui al capo IV della stessa legge n. 47/85, può essere presentata domanda di sanatoria entro centoventi giorni dall'atto di trasferimento dell'immobile stesso.

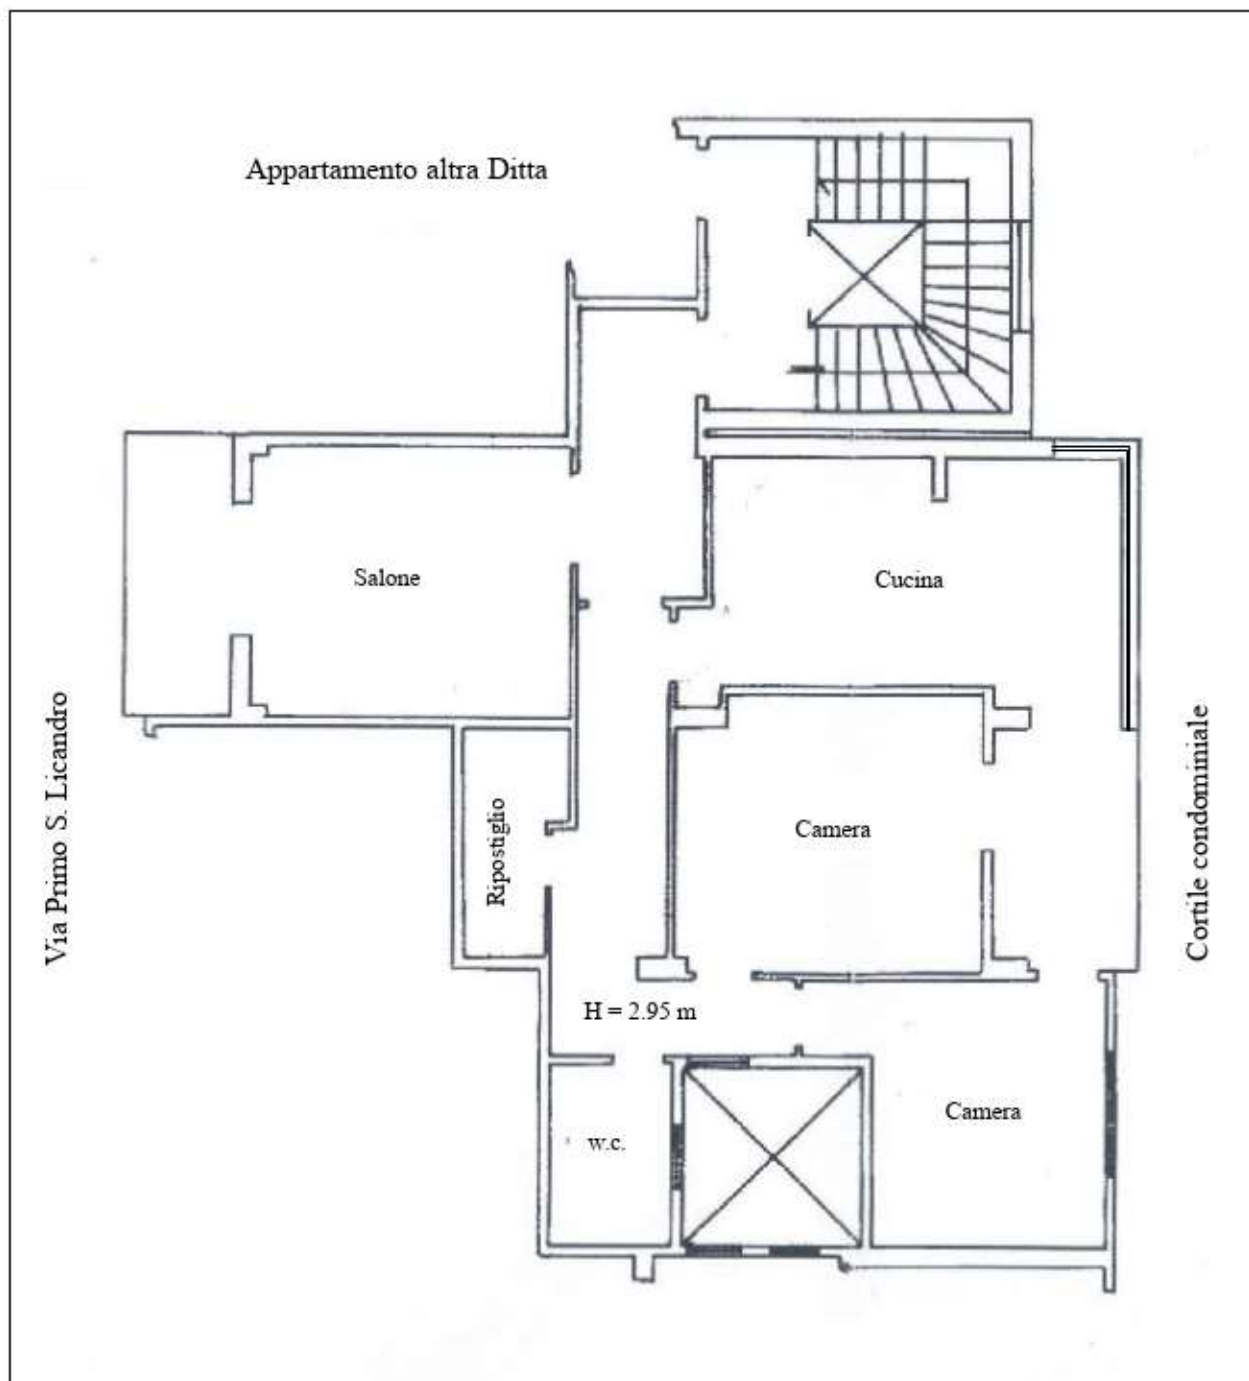
Pianta appartamento

L'appartamento è ubicato al 4° piano, sottostante la terrazza, di un fabbricato a cinque elevazioni f.t. e prospetta a nord-est su via Primo S. Licandro e a sud-ovest sul cortile condominiale; ad est confina col vano scala e con l'altro appartamento di piano, ad ovest si affaccia su una chiostrina interna.

Rapp. 1:100
