**TRIBUNALE DI MESSINA**  
II SEZIONE CIVILE

**Esecuzione Forzata**  
promossa da:  
**Deutsche Bank Spa**

N. Gen. Rep. **000204/14**

**ELABORATO PERITALE**

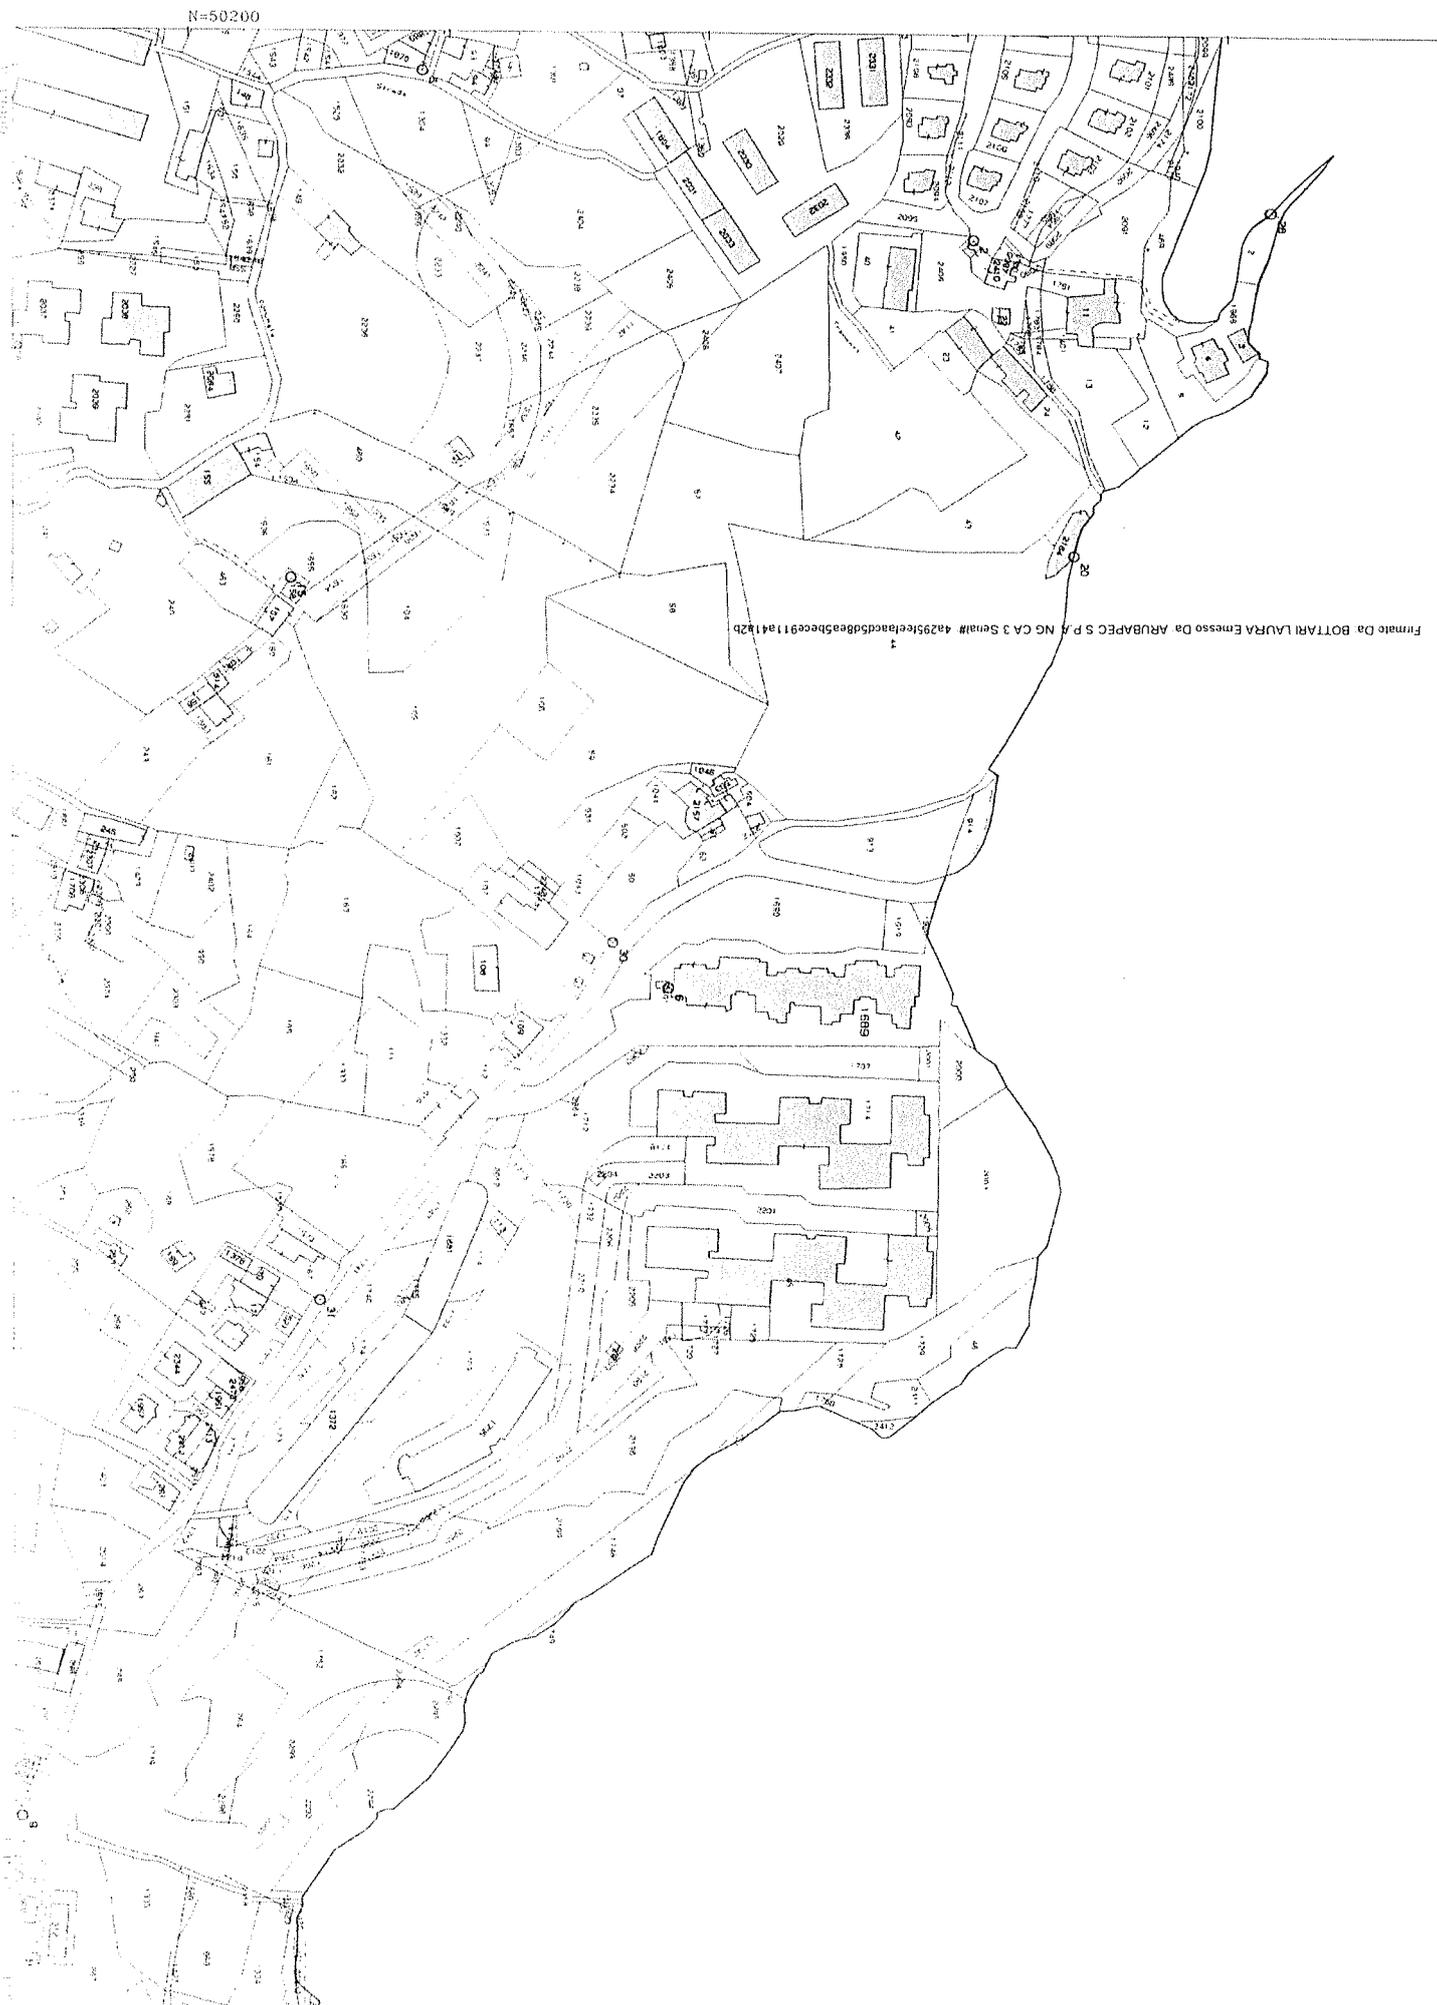
Foglio 100 Particella 1689 - Subalfermo 112  
 Finita Da: BOTTARI LAURA Emesso Da: ARUBAPEC S.P.A. NG CA 3 Serial# 4a295feactaacd5d81  
 Comune di MESSINA (FI 58) - Strada 2, FABBRICATI - Situazione al 02/10/2014 - Formato di acq.: A3(297x420) - Fatt. di scala: 1:1  
 Ultima Planimetria in atti

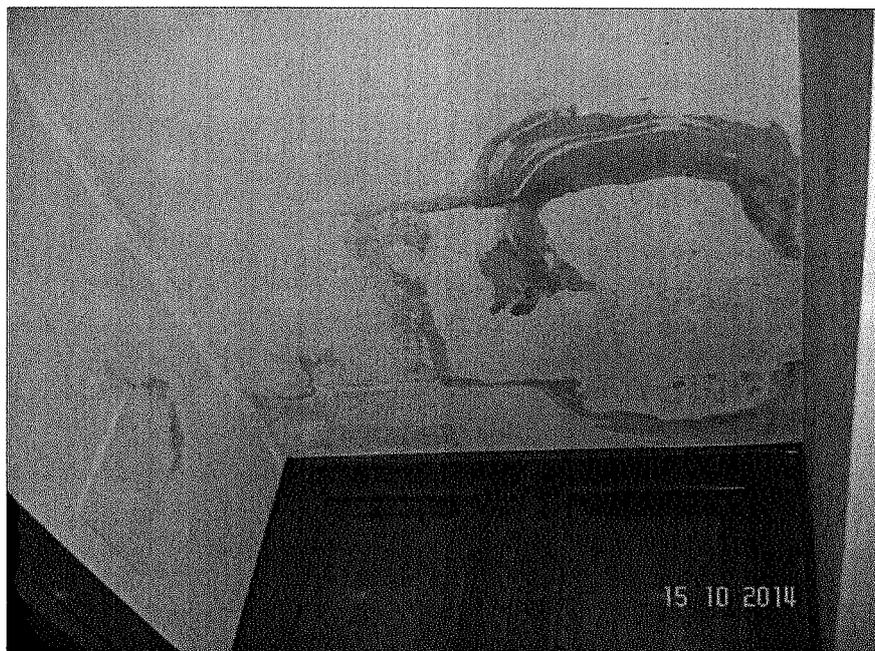
Foto n.16 : Disimpegno – Macchie d'acqua , esfoliazioni e distacchi della pittura murale e dell'intonaco dovute a ,ormai risolti, fenomeni infiltrativi;

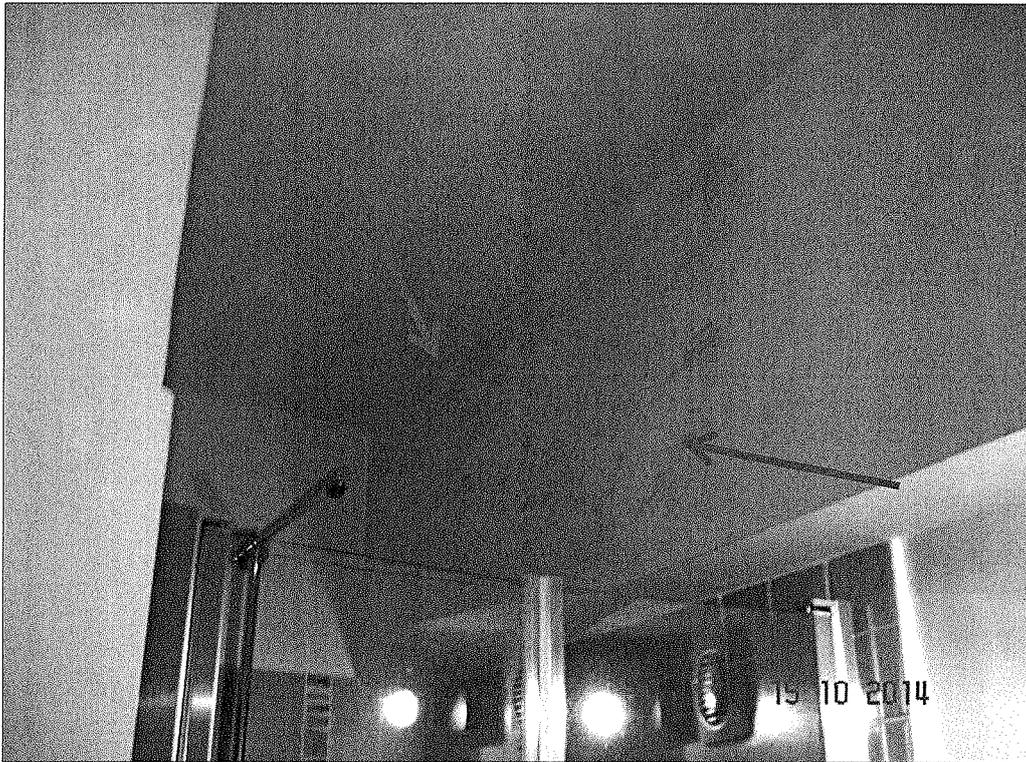
Foto n.15 : Diffuse macchie da condensa sulla trave presente nel wc n.2 sopra il box doccia ;

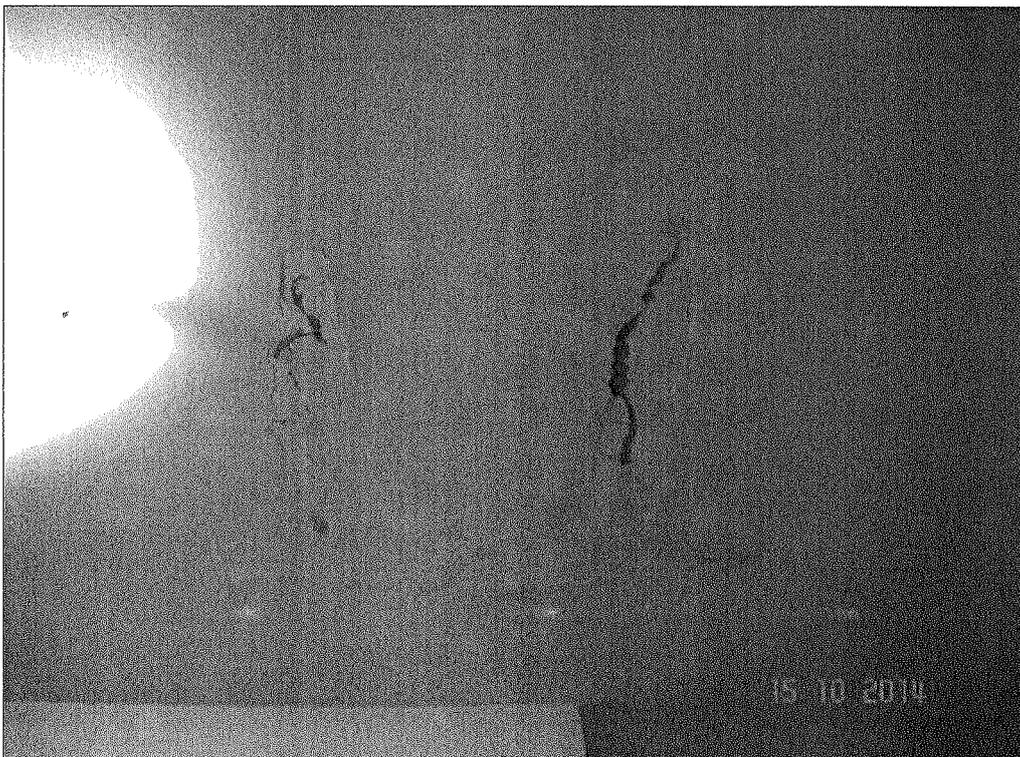
Foto n.16 : Wc n.2- particolare dei danni da infiltrazioni riscontrati ;

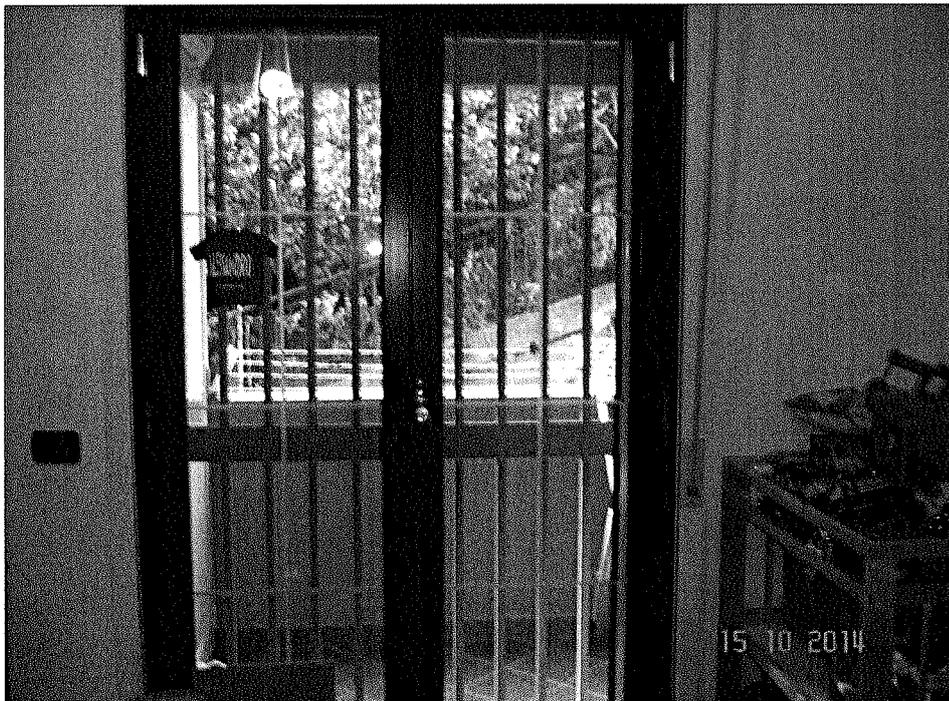
Foto n.20 : porta finestra balcone con lavanderia con affaccio lato Ovest ;

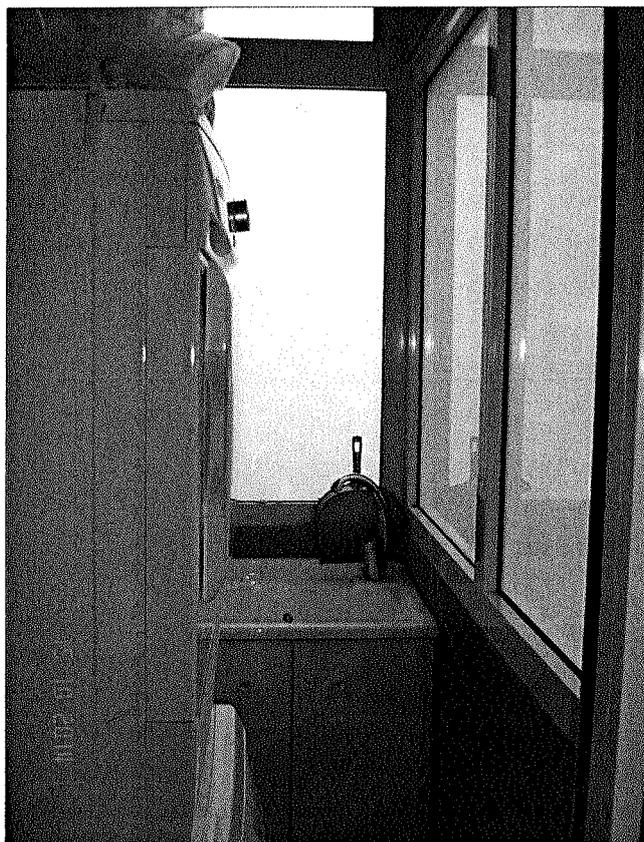
Sono state riscontrate le seguenti difformità: Diversa distribuzione interna rispetto al progetto autorizzato e realizzazione di una zona lavanderia nel balcone lato OVEST, annesso alla camera da letto dei bambini e prospiciente su spazio condominiale, mediante posa in opera di pannelli vetrati con struttura in alluminio.(struttura precaria).

Quest'ultimo intervento pur non costituendo aumento di "volume" costituisce però aumento della sup. utile così come definita nell'art. 3 delle N.A. del Comune di Messina.

Foto n.21 : Lavanderia –balcone cameretta ;

regolarizzabili mediante Presentazione procedura OPERE INTERNE C.E. in sanatoria ai sensi dell'art.9 L.R. n.37/85 N.B. per la chiusura del balcone è inoltre dovuto l'importo di venticinque euro per ogni mq di superficie chiusa.
