TRIBUNALE ORDINARIO - MESSINA

CONSULENZA ESTIMATIVA GIUDIZIARIA

Integrazione C.T.U.

Espropriazione Immobiliare N° 102/2020

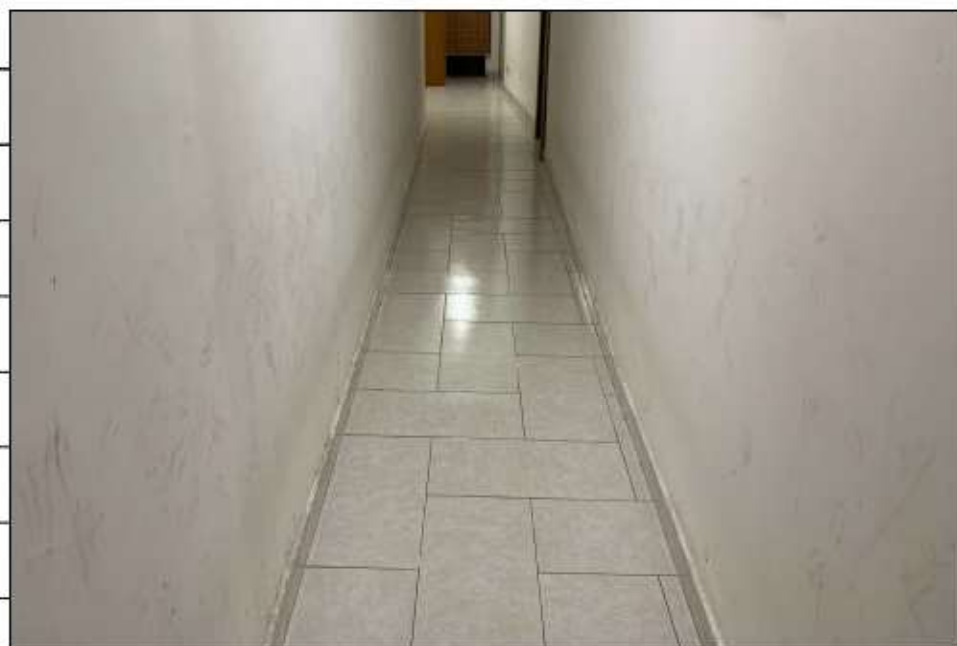
Foto n° 01

ingresso/corridoio esistenza di macchie grigie, con conseguente distacco della pittura, denunciati al di sopra dello zocchetto battiscopa di provenienza quasi sicuramente dal pavimento (essendo al P.T.) lungo le pareti perimetrali (foto n° 01).

N.P. 01 Preparazione di pareti e soffitti mediante rimozione di parti di intonaco ammalorato, raschiatura di carta da parati o vecchie pitture o tinte a calce o a colla, tinte lavabili, vernici, ecc. anche a più strati, rifacimento dell'intonaco rimosso, stuccatura di eventuali fori con gesso scagliola, scartavetratura, spolveratura, ripulitura, lo sgombero, il carico del materiale di risulta sul cassone di raccolta incluso idoneo trattamento antimuffa e quanto altro necessario per dare la superficie pronta per il nuovo trattamento, incluso trasporto a rifiuto.

11.1.2 Tinteggiatura per interni con pittura anticondensa

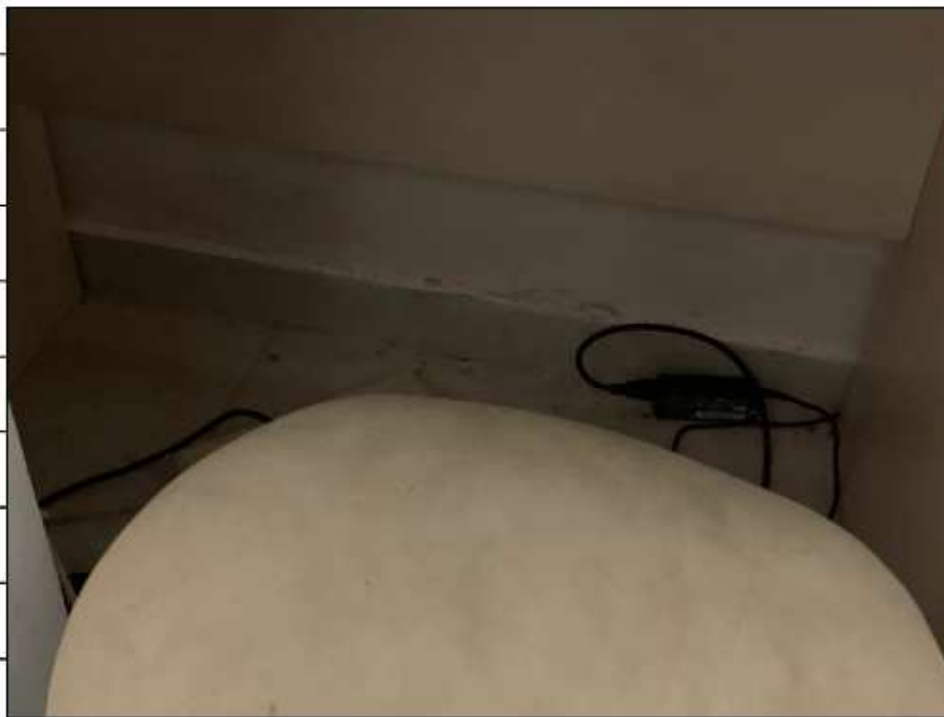
Foto n° 02

vano2 presenza di piccole macchie di umidità con esfoliazione della pittura in corrispondenza della pavimentazione in posizione sottostante alla finestra (foto n° 02).

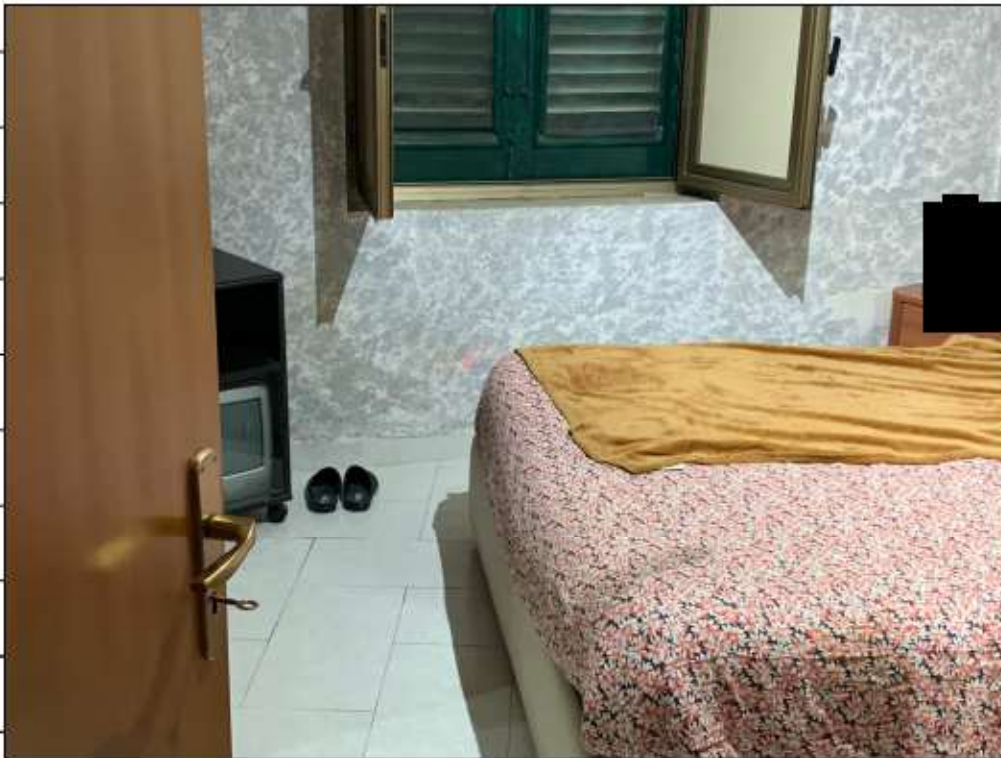
Foto n° 03

vano3 presenza di estese di macchie di condensa sul soffitto e tracce di umidità lungo la parete perimetrale lato nord-est prospiciente la via Palermo, al di sotto della finestra (foto n° 03). Inoltre nella parete lato sud-est sono altresì presenti tracce di umidità per un'altezza pari a mt. 1,66 da terra percepibile al tatto (foto n° 4),

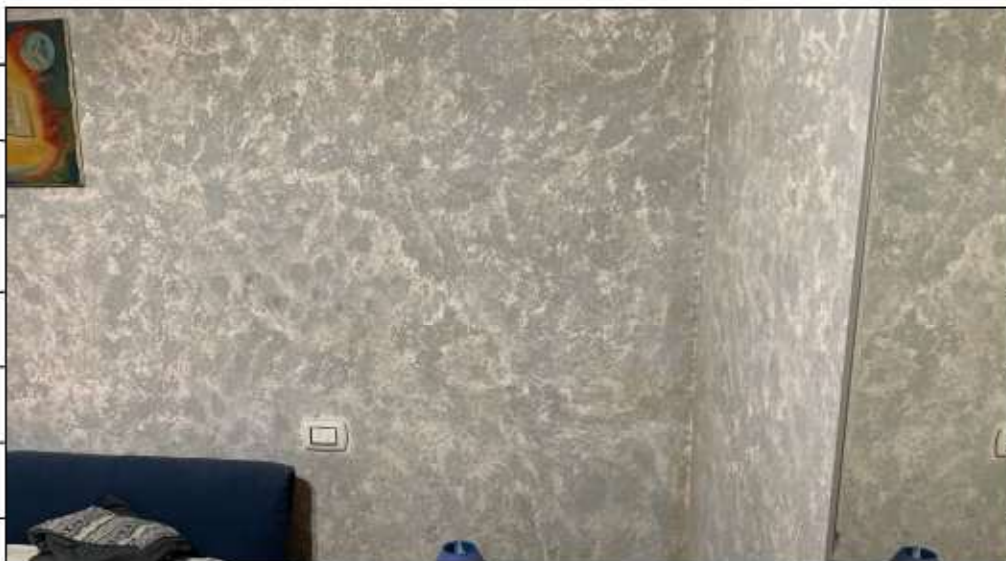
Foto n° 04

derivante presumibilmente da infiltrazione di acqua piovana proveniente dalla soletta esterna di copertura locale altra ditta addossata (foto n° 05). Macchie di colore scuro erano presenti sul soffitto e sulla trave (foto n° 06)

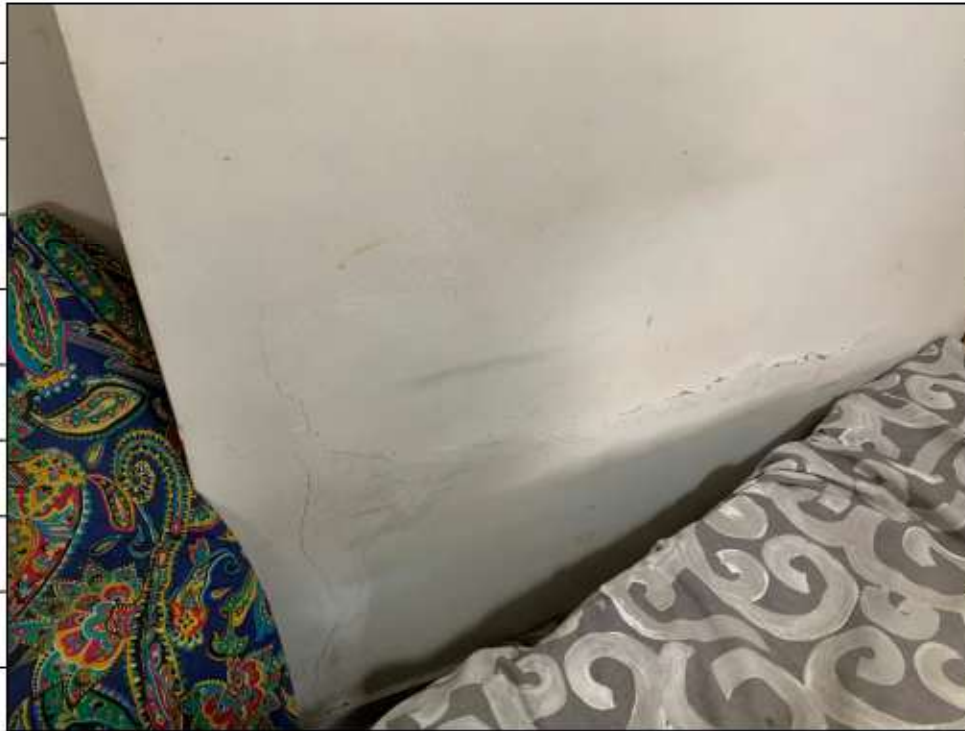
Foto n° 07

Cucina /soggiorno presenza di una macchia di colore scuro sulla parte basamentale del pilastro (foto n° 07) e sulla parete dell'angolo sud-ovest (foto n° 08),

con distacco della pittura e dell'intonaco dal
sottofondo.

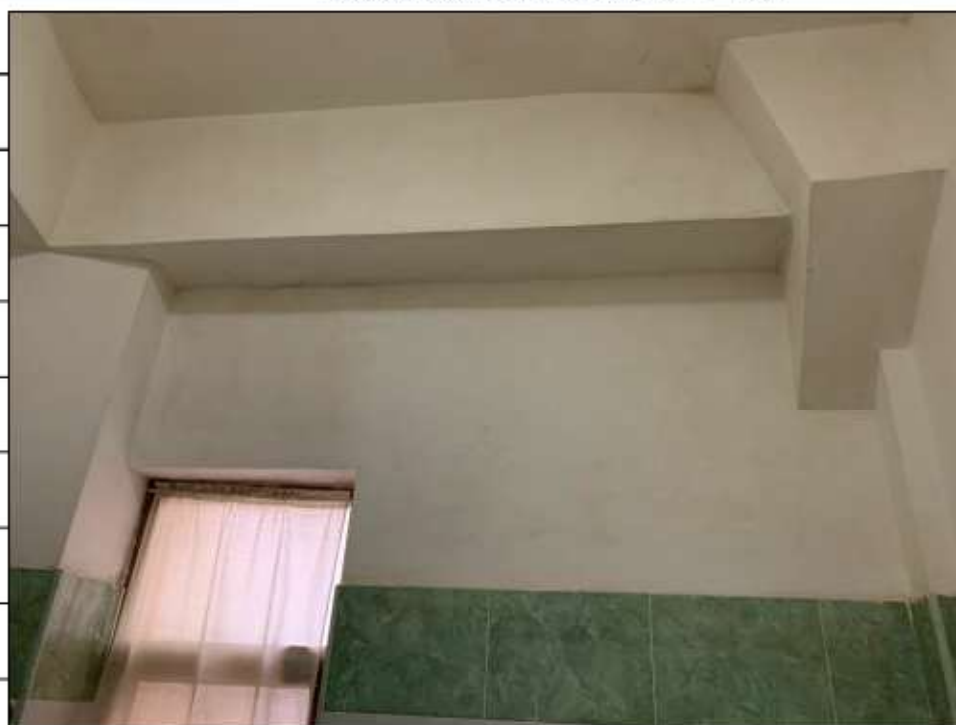
Foto n° 10

su tutte le pareti interne perimetrali al di sopra del rivestimento sono visibili fenomeni di condensa e umidità (foto n° 10).
