TRIBUNALE DI MESSINA
SECONDA CIVILE

N. Gen. Rep. **000031/19**

ELABORATO PERITALE

Beni in Messina Via Tremonti n° 32 - 98152
Lotto 001

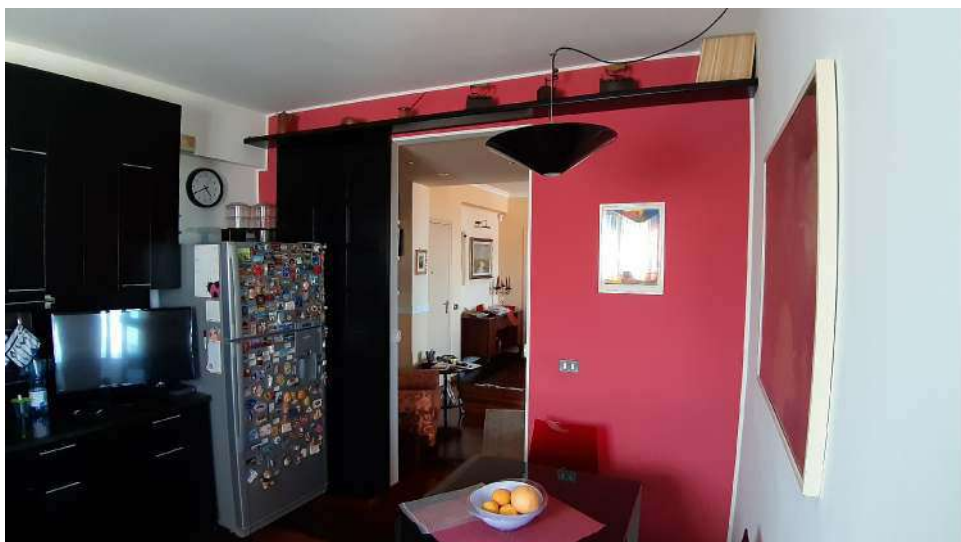
FOTO 6 - Cucina

4) Modifica del vano cucina che è stato ampliato spostando la parete di separazione tra quest'ultimo ed il vano soggiorno-pranzo. Tale ampliamento rappresenta una modestissima modifica della distribuzione degli spazi interni dell'unità abitativa.

- 4) Modifica del vano cucina che è stato ampliato spostando la parete di separazione tra quest'ultimo ed il vano soggiorno-pranzo. Tale ampliamento rappresenta una modestissima modifica della distribuzione degli spazi interni dell'unità abitativa.

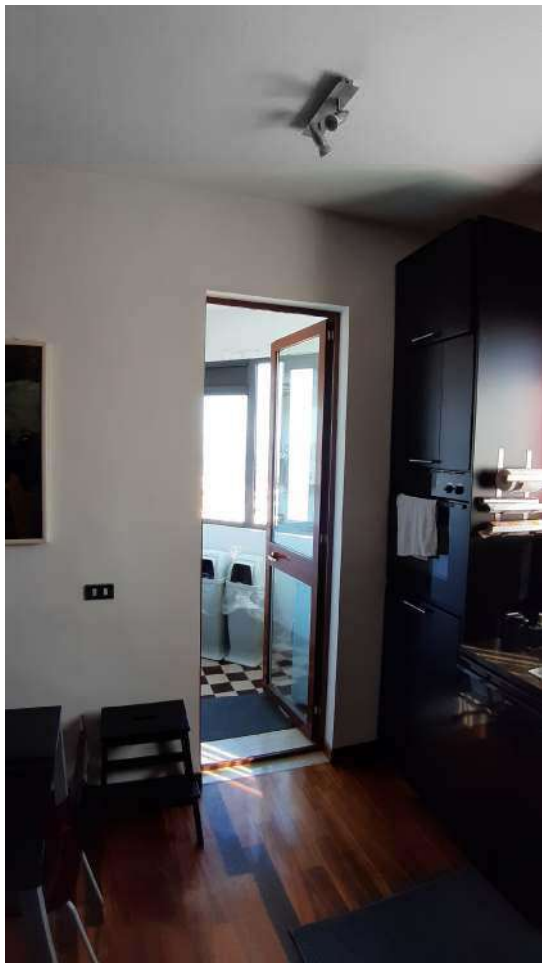
FOTO 7 - Balcone cucina

3) Nel balcone attiguo alla cucina si riscontra la sola chiusura dello stesso con infisso in profilati di alluminio e vetro-camera, per una superficie del balcone di circa mq 2,80.

- 3) Nel balcone attiguo alla cucina si riscontra la sola chiusura dello stesso con infisso in profilati di alluminio e vetro-camera, per una superficie del balcone di circa mq 2,80.

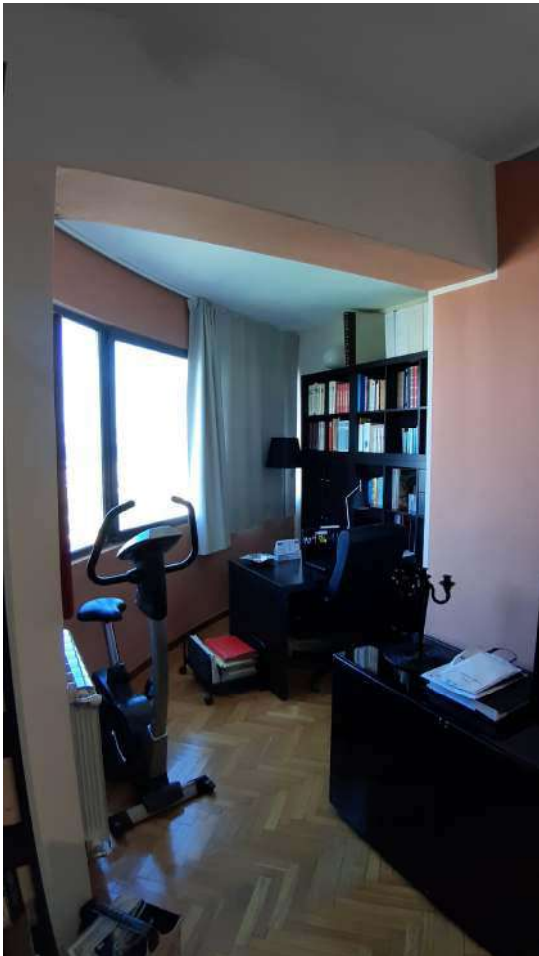
FOTO 13 - Ampliamento Camera

- 2) Nel balcone della camera esposta a nord-ovest si riscontra oltre che la chiusura con infisso in profilati di alluminio e vetro-camera la demolizione della porzione di parete esterna di separazione tra il balcone e la camera interessata, per una superficie di mq 7,17.

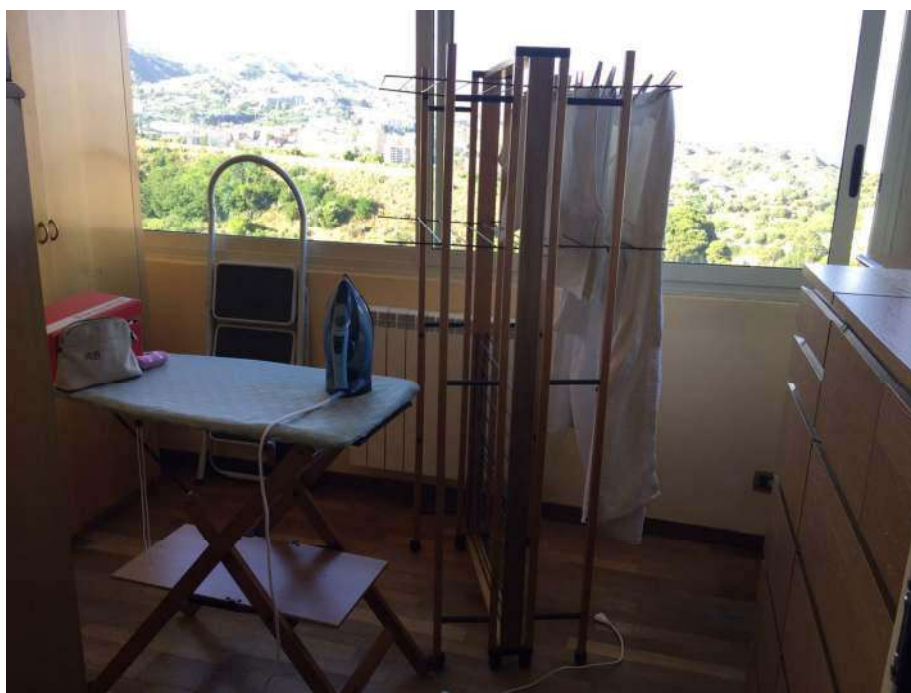
FOTO 21 - Chiusura balcone

- 1) Nel balcone della camera da letto matrimoniale, si riscontra la realizzazione di una struttura precaria con tettoia in lamiera grecata coibentata sostenuta da pilastri metallici, chiusa su tre lati con parete cieca sul lato dell'appartamento adiacente ed infissi in alluminio e vetro-camera sugli altri tre lati, per una superficie di mq 8,50.

- Onorario previsto per la compilazione e la presentazione della pratica sopramenzionata, compresa progettazione e direzione dei lavori: € 1.000,00
- Sanzione prevista per gli interventi già realizzati (art. 6, comma 5 del D.P.R. n. 380/2001): € 1.000,00
- Chiusure di verande e balconi (art. 20 Legge Regionale n° 4/2003) : € 463,00
