TRIBUNALE DI MESSINA

FALLIMENTO [REDACTED]

AGGIORNAMENTO APRILE 2022

STIMA - LOTTO 03

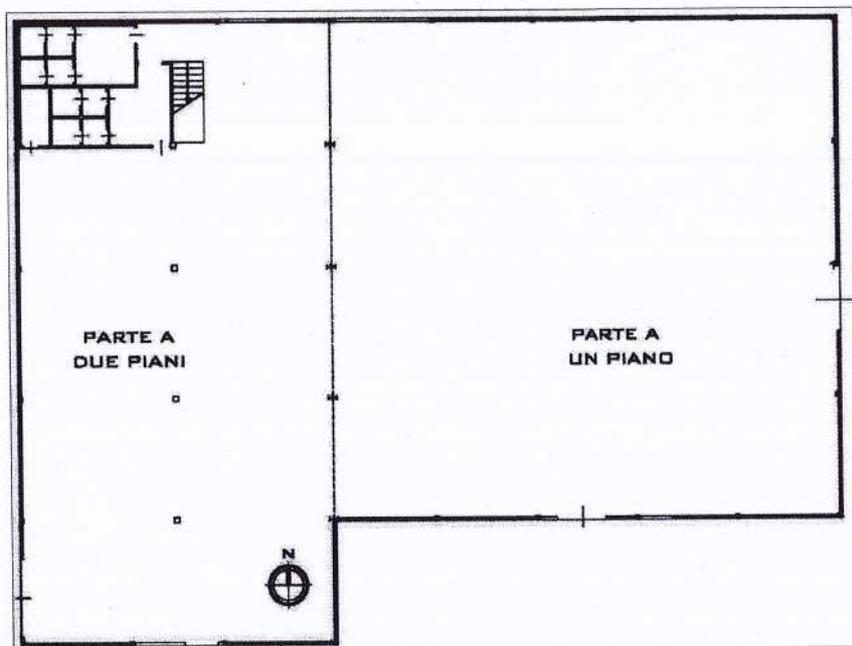
Figura – Pianta piano terra – Capannone magazzino A

Il capannone A è costituito da una struttura in acciaio su plinti di fondazione in c.a. con tamponature in pannelli in lamiera a piano terra e in mattoni al piano primo. I due corpi a diverse elevazioni sono costituiti da due strutture differenti in elevazione, con relativo giunto tecnico.

La costruzione risale agli anni 70. Il capannone è in parte a due elevazioni fuori terra. Il piano terra ha una superficie totale di mq 1077,70, mentre il primo piano, adibito a uffici ha una superficie di mq 463,60 All.DG.8 e DG.9. Le travi portanti del solaio del piano ufficio sono del tipo IPE ed è realizzato con lamiera grecata

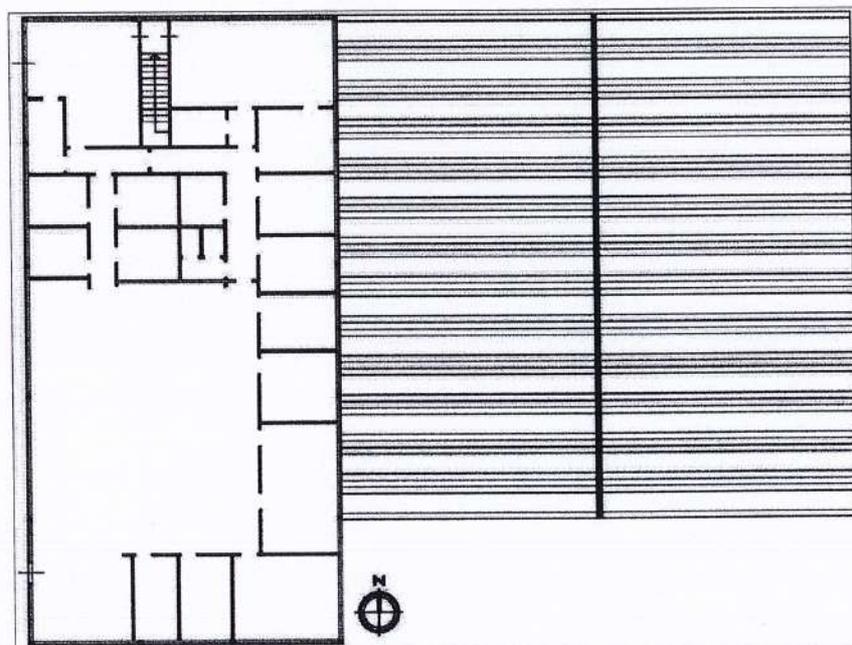
Figura – Pianta piano primo – Capannone magazzino A

Il piano terra di tale capannone è occupato in una piccola parte da spogliatoi e servizi igienici e al di sopra di tale zona è stato ricavato un locale per uffici. L'epoca della costruzione ricade alla fine degli anni settanta. Il suo utilizzo era quello di deposito, lavorazione e confezionamento di prodotti agricoli attualmente viene usato come magazzino. Il capannone ha gli interni rifiniti e con impianti idrici, elettrici e di illuminazione. Le finestre sono in ferro, così come le porte esterne e la pavimentazione è di tipo industriale.

A seguito di un incendio verificatosi il 27/03/2000, il primo piano, adibito a uffici, a oggi, risulta danneggiato a seguito dello stesso e quindi inagibile.

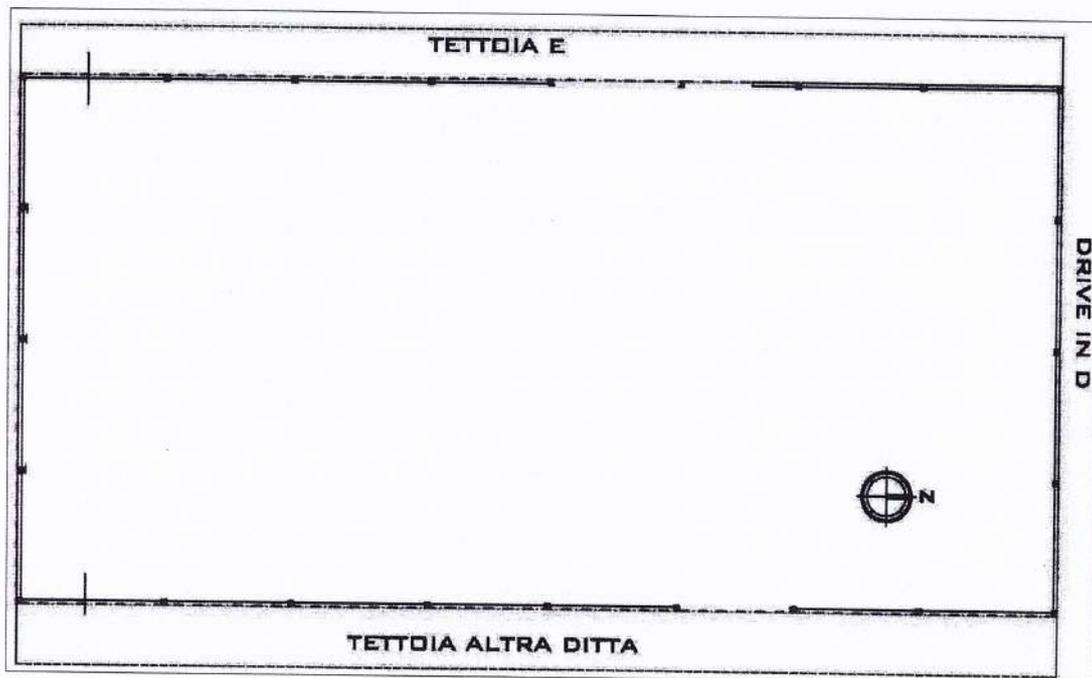
Figura – Pianta Capannone magazzino B

Il capannone B è costituito da una struttura in acciaio su plinti di fondazione in c.a. con tamponature in pannelli in lamiera ed è ad una sola elevazione fuori terra, con superficie di mq. 818,10.

La copertura, sostenuta da capriate a schema reticolare, è costituita da doppie lamiere zincate grecate a sandwich in opera con interposto strato coibente.

L'epoca della costruzione risale alla fine degli anni settanta. Il suo utilizzo era quello di deposito, lavorazione e confezionamento di prodotti agricoli, attualmente viene usato come magazzino. Il capannone ha gli interni rifiniti e con impianti idrici, elettrici e di illuminazione. Le finestre sono in ferro, così come le porte e la pavimentazione è di tipo industriale. Il capannone si trova in buono stato di manutenzione.

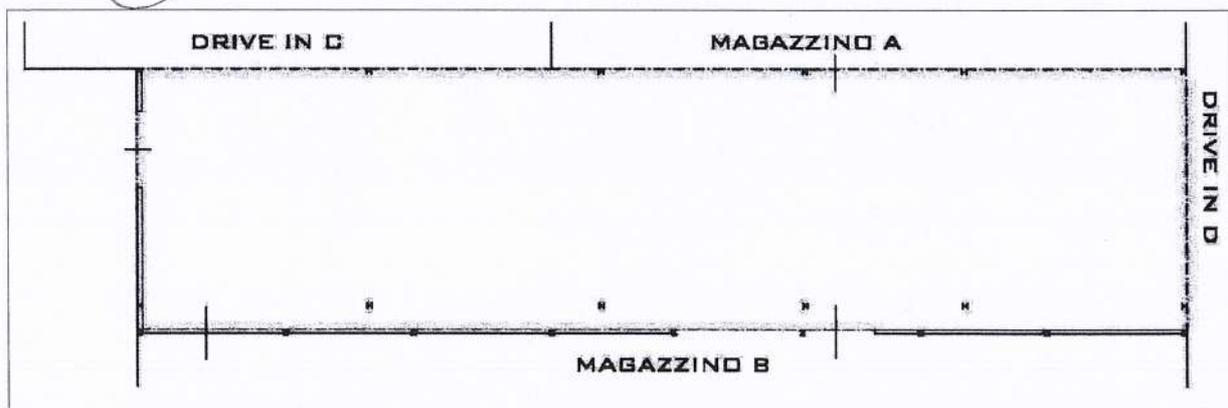
Figura – Pianta Tettoia E

Tale tettoia è stata realizzata giusta autorizzazione edilizia n.6/2003 e prevedeva la copertura, con tettoia, realizzata con struttura precaria in acciaio, dell'area compresa tra i due capannoni A e B, tale intervento si rendeva necessario per permettere lo svolgimento delle operazioni di carico e scarico anche in condizioni metereologi che avverse.

Si evidenzia che allo stato attuale la struttura è adibita a magazzino ed è stata realizzata la tamponatura del lato sud (vedi figura n.6) con relativa porta di collegamento con il piazzale adiacente e che dopo la successiva realizzazione delle due tettoie drive in "C" e "D" ad oggi risulta chiusa su tutti i lati e di fatto mette in comunicazione il capannone A, il capannone B, la tettoia drive in D ed il piazzale lato sud.

Gli interni sono rifiniti e completi di illuminazione. Lo stato di conservazione della struttura si può ritenere sufficiente, è situata su porzione della particella 286 – sub. 3 del foglio 3 per 396,86 mq..

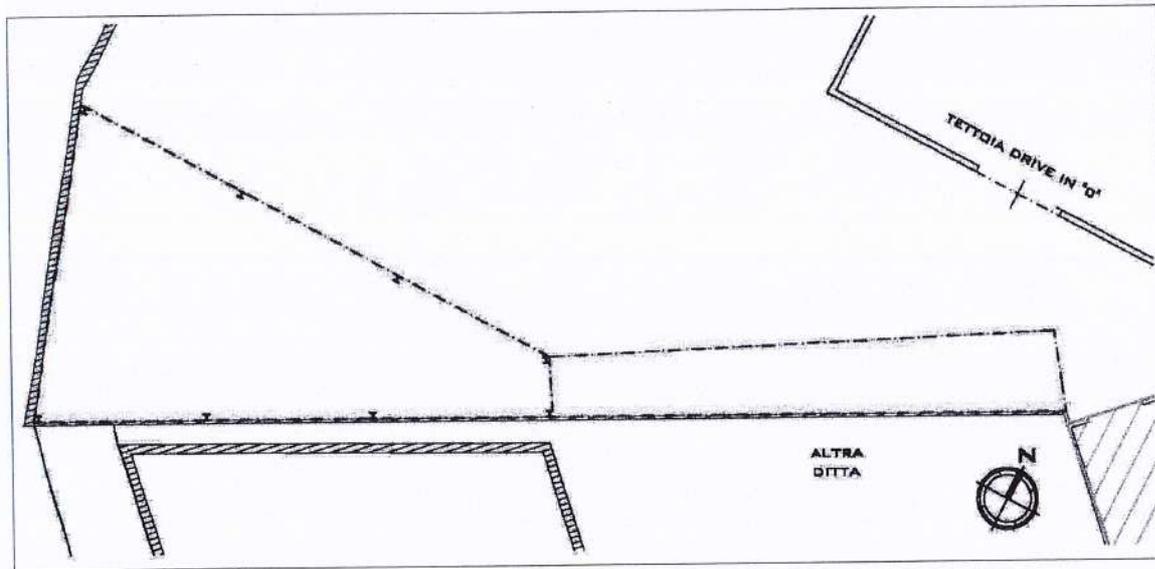
Figura – Pianta Tettoia F

Tale tettoia occupa una superficie totale di circa mq. 132,75 è composta da due strutture indipendenti, la prima di circa mq. 96,20 è costituita da una struttura intelaiata in profilati di acciaio, la seconda di mq. 36,55 ha una struttura in profilati di acciaio a mensole a sbalzo su muro esistente, la copertura è realizzata in pannelli di lamiera grecata. Lo stato di conservazione è scarso. Tale tettoia è adibita al ricovero dei mezzi di

lavoro ed è situata per la maggior parte della sua superficie su porzione della particella 286 – sub. 3 e per una piccola parte su porzione della particella 274).

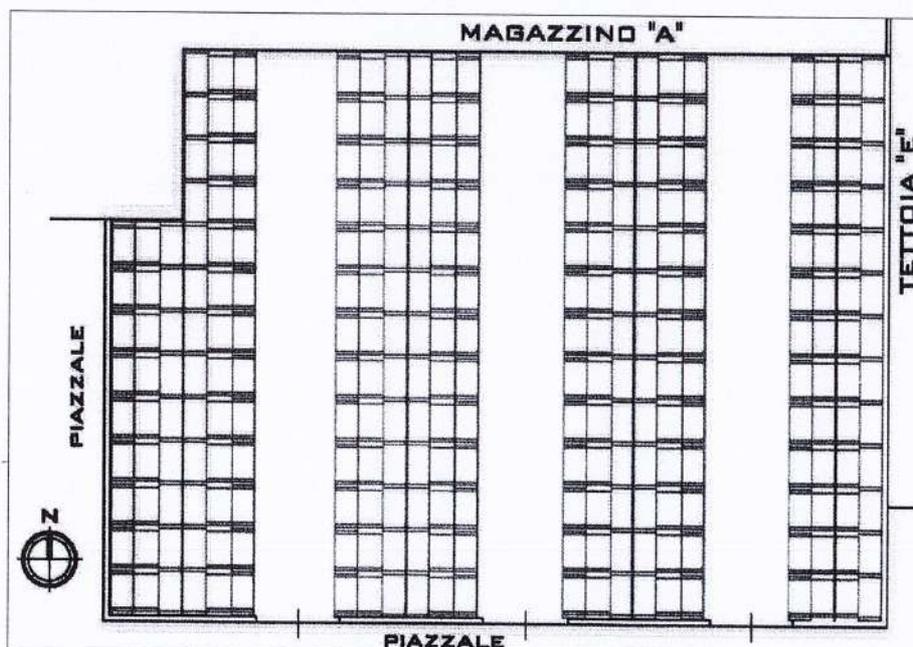
Figura – Pianta Tettoia drive in C

Tale struttura è di recente costruzione (2006) ed è stata realizzata su parte dell'area adibita a corte esterna dei fabbricati A e B (costruiti alla fine degli anni '70) individuata catastalmente come bene comune non censibile foglio 3 particella 289 sub 3, ed ha una superficie è di circa 546,00 mq . Attualmente è adibita a magazzino.

La tettoia tecnologica è costituita da moduli rettangolari di scaffalature autoportanti tipo "Drive-in" e copertura in pannelli di lamiera grecata. Gli interni sono rifiniti e completi di impianti elettrici e di illuminazione.

Si specifica che ad oggi sono presenti sui lati sud ed ovest, prospicienti sul piazzale, tamponature in pannelli, che di fatto rendono la struttura chiusa su tutto il suo perimetro.

Lo stato di conservazione della struttura si può ritenere sufficiente.

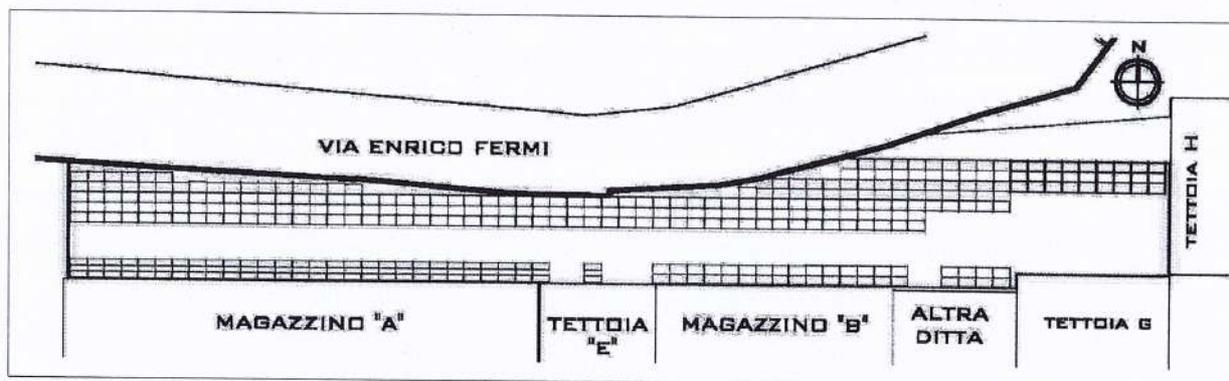
Figura – Pianta Tettoia drive in D

Anche tale struttura è di recente costruzione (2008) ed è stata realizzata per la maggior parte della sua superficie su parte di area adibita a corte esterna dei fabbricati A e B (costruiti alla fine degli anni '70) individuata catastalmente come bene comune non censibile, ed ha una superficie è di 851,20 mq. Attualmente è adibita a magazzino.

La tettoia tecnologica è costituita da moduli rettangolari di scaffalature autoportanti tipo "Drive-in" e copertura in pannelli di lamiera grecata. Gli interni sono rifiniti e completi di impianti elettrici e di illuminazione.

Lo stato di conservazione della struttura si può ritenere discreto.

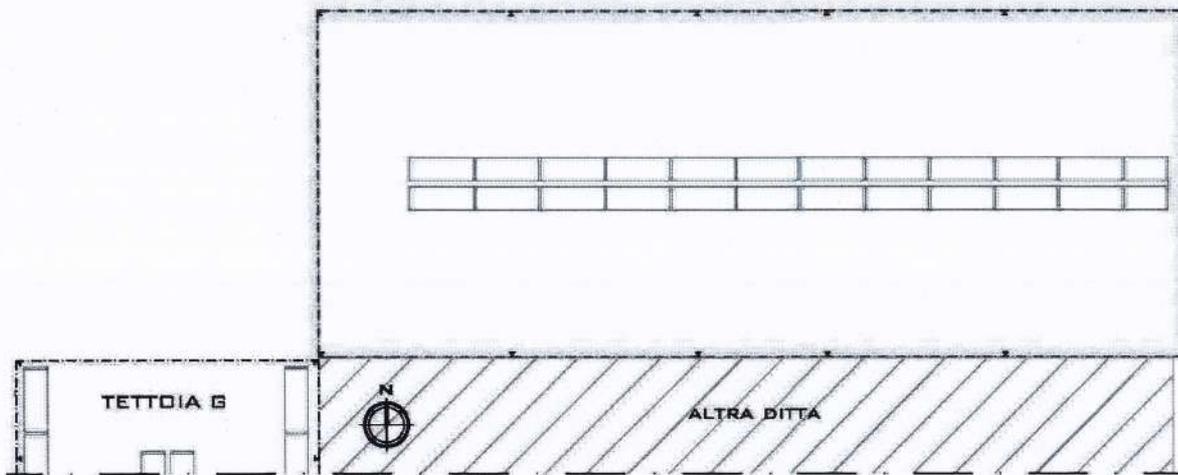
Figura n.3 – Pianta tettoia tecnologica H

Le tettoie sono state realizzate nel 2010 e hanno una struttura portante in acciaio. Le tamponature verticali sono, ad oggi, coincidenti, in gran parte, con quelle dei capannoni adiacenti e nelle restanti parti realizzate ad hoc.

Entrambe le strutture si configurano, allo stato attuale, come spazi chiusi.

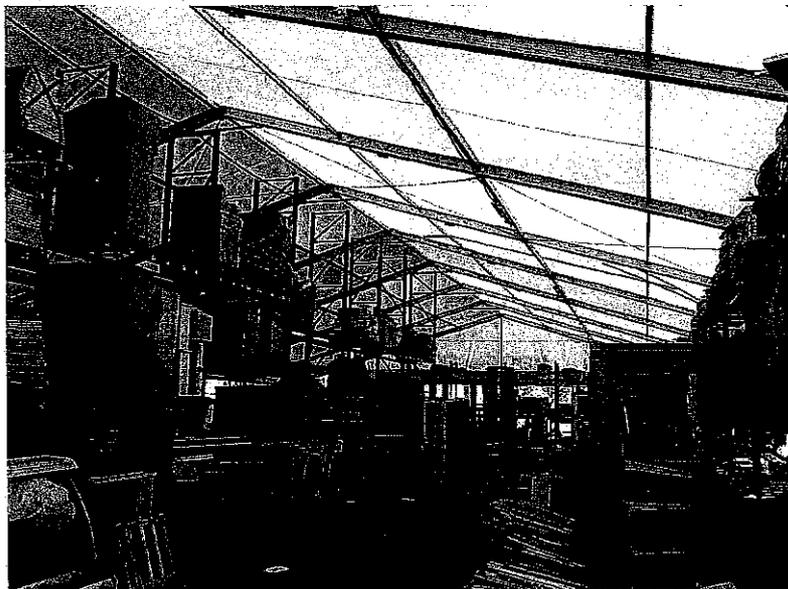
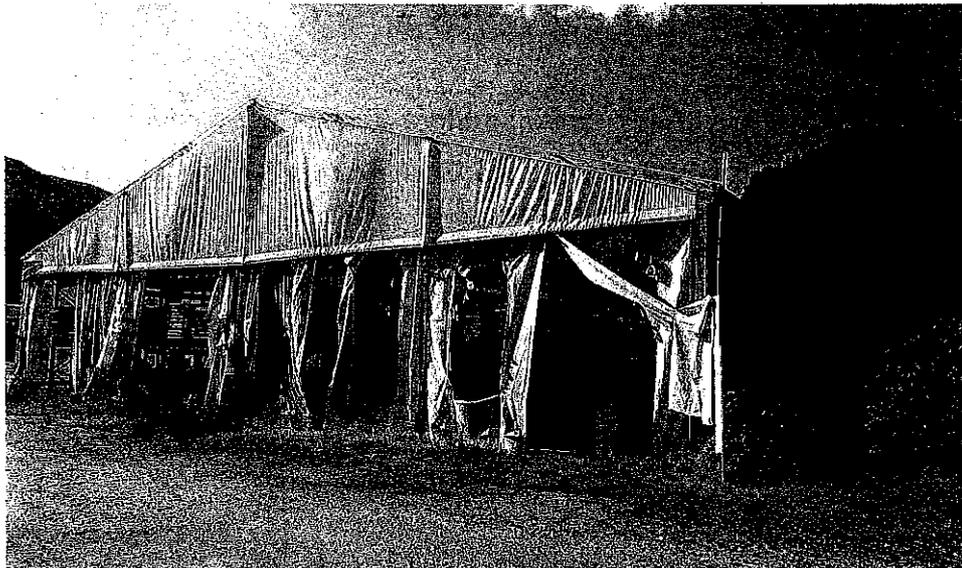
Allo stato attuale si presenta come un capannone in struttura precaria di acciaio rivestito da teli, le dimensioni risultano essere di circa metri 20 per metri 50. Dalle fatture, allegate in calce (All. 2,) risulta che la tendo struttura, così come oggi è composta, è formata dall'unione di due singole strutture delle dimensioni, l'una di metri 20

per metri 20 e l'altra di metri 20 per metri 30. Dalle stesse fatture risulta che la struttura è stata successivamente trasformata per innalzare la quota di gronda da metri 3 a metri 4. Si specifica inoltre che sia le strutture che i materiali usati per la modifica riportano in fattura la dicitura "usato".
