TRIBUNALE DI MESSINA
SECONDA SEZIONE CIVILE - UFFICIO ESECUZIONI IMMOBILIARI

ELABORATO PERITALE

Lotto 1

Fabbricato destinato ad Albergo
Via Circuito - Villaggio Torre Faro - Messina

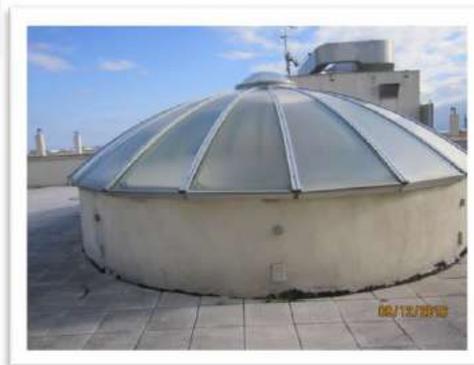
Il solaio di copertura è a terrazza praticabile, la copertura della hall con cupola ellittica in policarbonato apribile.

La copertura ellittica della hall in terrazza

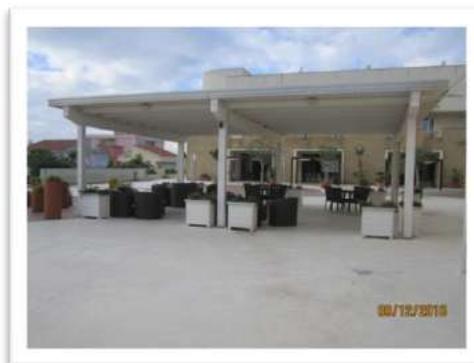
Struttura esterna del lounge bar

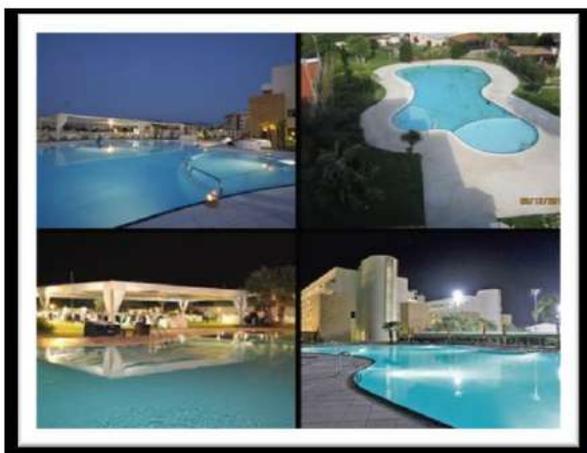
- **zona piscina (nord).** La piscina a sfioro, dalla forma irregolare, è rivestita con una guaina plastica saldata alle pareti di colore azzurro, è circondata per tutto il perimetro da una pavimentazione antiscivolo e da prato con zone piantumate di essenze appartenenti alla macchia mediterranea (foto n. 42-69). Un percorso dalla pavimentazione ad opus incertum collega l'albergo con l'area in oggetto e con un piccolo chiosco bar (foto n.42). Affiancata da una struttura in metallo, con possibilità di copertura, permette di ospitare tavoli per banchetti. Fruibile solo in estate, è accessibile dalla hall, scendendo una rampa di scale o dagli ambienti posti al piano seminterrato. Cancelli d'entrata permettono l'accesso carrabile dal parcheggio e da via Margi. L'hotel offre anche la possibilità di usufruire di una spiaggia di sabbia e ciottoli sullo Stretto di Messina, attrezzata con ombrelloni e sdraio ad una distanza di circa 100 mt. ed è raggiungibile mediante una strada privata previo attraversamento stradale.

La piscina (www.capopelorohotel.it)

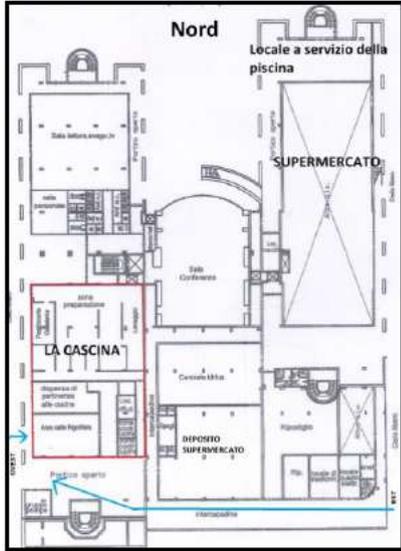
Piano sottostrada seminterrato

Nella sottostante planimetria vengono localizzati in rosso i locali de quo, in azzurro gli accessi da est e da ovest.

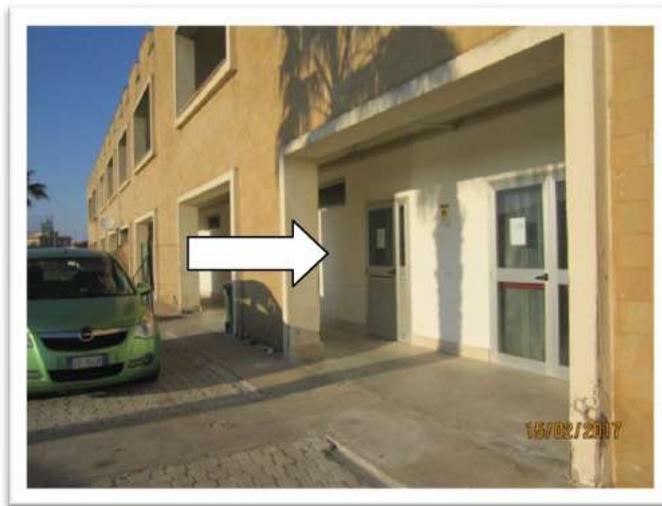
La freccia indica i locali La Cascina Global Service

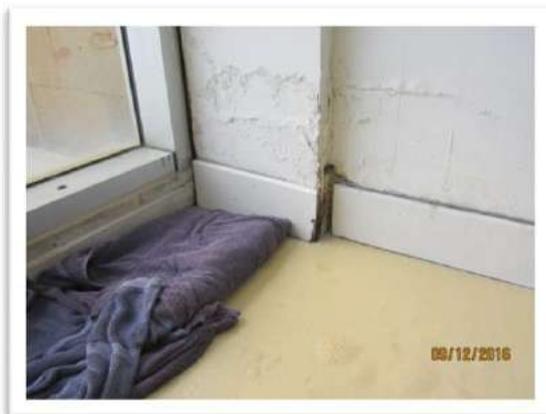
Umido nella zona reception

Nonostante la recente edificazione, dal sopralluogo effettuato, si è potuto constatare che l'immobile ha notevoli problemi di infiltrazione con ampie macchie di umido. In alcune parti proveniente dalla curtain walls, in prossimità dell'area reception (foto n.43), in prossimità dei vani ascensore tanto che uno di essi non è funzionante. In altre parti la provenienza è in prossimità degli infissi sul retro del piano terra e in alcune camere dei piani superiori (foto n. 43-44). Durante il primo sopralluogo mi è stato riferito, dall'amministratore della struttura

inadatte ad ospitare per le pessime condizioni in cui versano per le infiltrazioni di umido, per lo stesso motivo uno degli ascensori non era funzionante.

Dai valori finali dei tre metodi è stato ricavato il valore medio, sottratto da una percentuale del 7% per lavori da eseguirsi per il risanamento dalle infiltrazioni che non garantiscono salubrità agli ambienti.

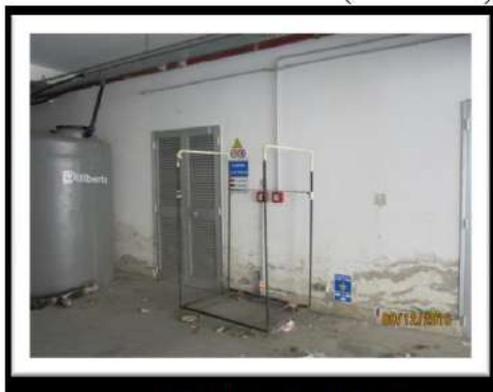
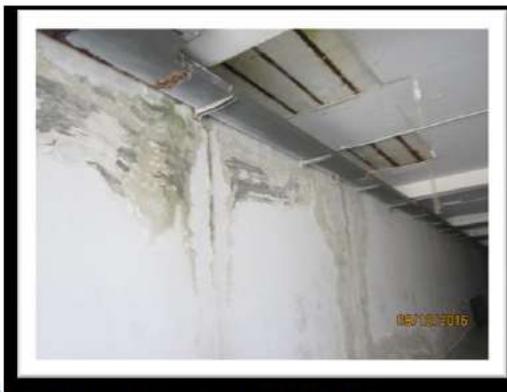
L'ampia terrazza di piano terra antistante l'immobile, copertura dei locali sottostanti interrati, presenta ampie fessurazioni (foto n. 51-52-53), probabili zone di infiltrazioni, dato che anche il piano interrato sottostrada mostra parti rovinate e con tracce di intonaco scrostato, come dimostrano le foto sottostanti e quelle allegate (foto n. 49-50).

Umido di risalita affiora al piano seminterrato (foto n.47-48), allo stesso piano anche il soffitto ha tracce di forte ammaloramento (foto n.49-50) da umido.

Al piano interrato si rilevano le tracce di umido sulle pareti e il soffitto ammalorato
