**TRIBUNALE DI MESSINA**  
SECONDA SEZIONE CIVILE - UFFICIO ESECUZIONI IMMOBILIARI

**ELABORATO PERITALE**

**Lotto 2**  
**Locale commerciale**  
**Via Circuito - Villaggio Torre Faro - Messina**

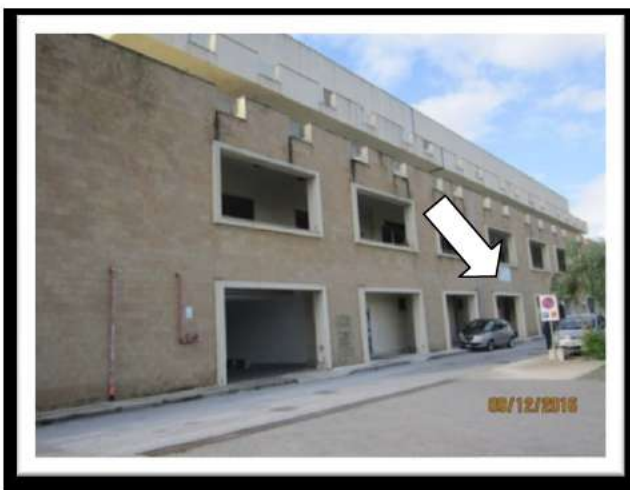
Corpo di fabbrica est, la freccia indica il locale commerciale oltre il portico

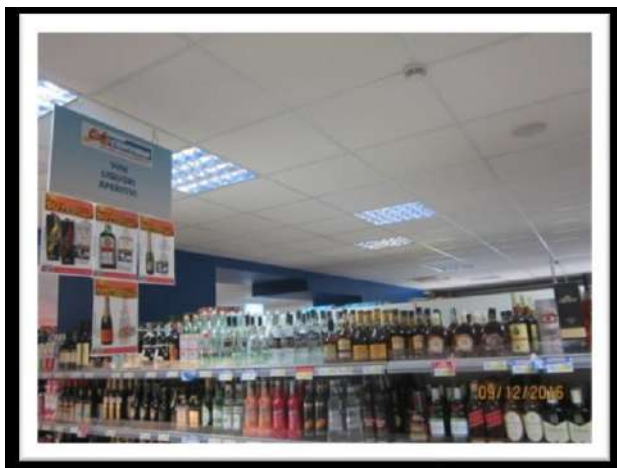
Durante i sopralluoghi gli ambienti sono stati di difficile esplorazione in quanto gli scaffali e la controsoffittatura impedivano una corretta ispezione.

Ambiente interno controsoffittato

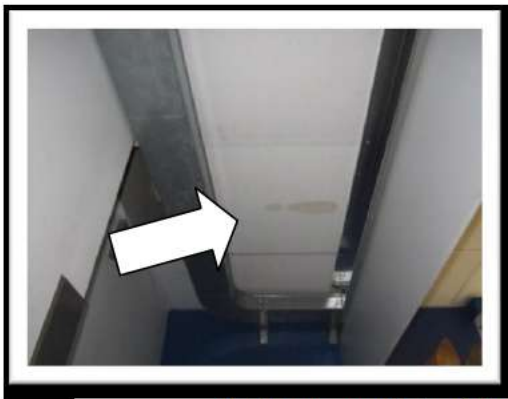
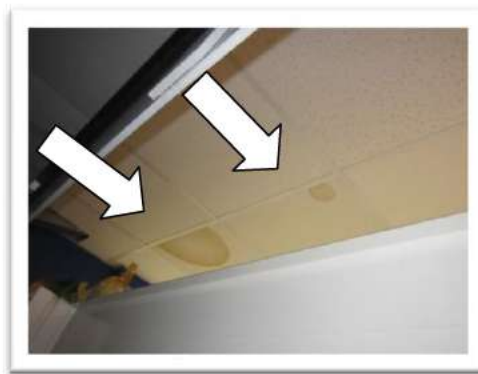
Al sopralluogo la sottoscritta CTU ha potuto visionare solo i pannelli del controsoffitto rovinati dal gocciolamento che, così come riferito dall'impiegata, puntualmente avviene ad ogni evento piovoso, dovendo anche provvedere a spostare la merce.

Umido nella pannellatura del controsoffitto sostituiti a metà gennaio

Per la presenza di controsoffitti non è stato possibile verificare l'effettivo stato dei solai di copertura, ma dalla foto n.10 si può comparare lo stato dei soffitti delle zone limitrofe esterne al locale, le immagini evidenziano l'ammaloramento dei ferri dei travetti di orditura dei solai e il distacco della controsoffittatura.

La sottoscritta allega (All. 22) una lettera del 15/2/2016, della ditta [REDACTED] in cui lamenta ai curatori del fallimento della ditta [REDACTED] gravi infiltrazioni che *"provengono dalla soprastante terrazza, la quale terrazza risulta essere smantellata in più punti e in pessimo stato manutentivo che provoca il ripetuto crollo dei pannelli del controsoffitto del supermercato, perdite di acqua vicino al quadro elettrico e sopra il box informazioni con conseguenze negative per l'attività commerciale e soprattutto sulla sicurezza dei clienti"*.

La situazione riportata nella lettera non corrisponde alla realtà in quanto sopra il supermercato sono ubicati i locali del piano terra dell'hotel, precisamente i negozi, il centro benessere, il parrucchiere; ai lati di questi locali vi sono i portici aperti.
