TRIBUNALE DI MESSINA EX SD TAORMINA

FALLIMENTO 18/2016

PERIZIA DI STIMA IMMOBILIARE

A negozio a MESSINA VIA MADDALENA 57, della superficie commerciale di **521,06** mq per la quota di 1/1 di piena proprietà (*** DATO OSCURATO ***)

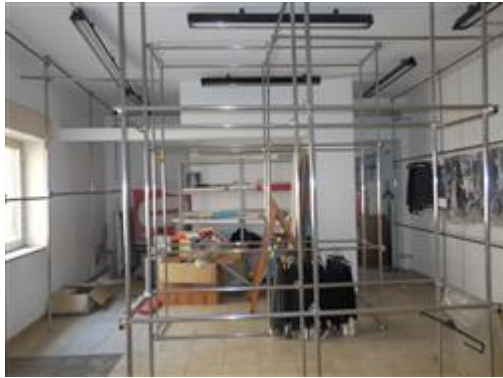
Il Piano Primo dell'immobile è invece composto da quattro vani, comunicanti tra loro da varchi, destinati verosimilmente a deposito; ha una superficie utile pari a circa S= 131,20 mq e un'altezza interna al netto del soffitto pari a circa H= 3,00 m; allo stesso, come già precedentemente detto, si accede dalla scala interna ubicata al piano terra. (**Allegato 4** - Documentazione Fotografica pagg.6-7 e **Allegato 5** - Elaborati grafici - scala 1:100)

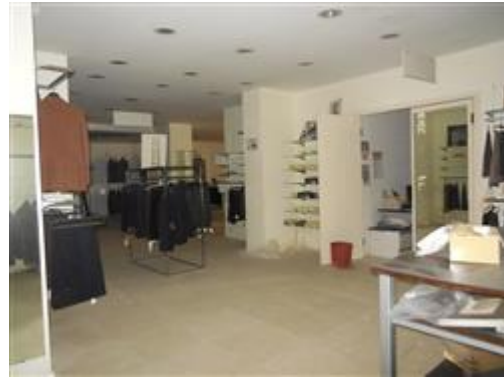
Il piano terra è caratterizzato da più vani, collegati tra loro da ampi varchi, che di fatto configurano un'unica superficie utile, pari a circa $S= 223,00$ mq che, vista la tipologia di arredi ancora presenti, era adibita alla vendita. L'altezza interna rilevata nella zona vendita è prevalentemente di $H= 2,80$ m circa, al netto del cotrosoffitto. Si fa presente che, sempre nella zona vendita, è stata rilevata una parte la cui altezza risulta essere pari ad $H=2,55$ m circa, tale porzione corrisponde alla parte in ampliamento oggetto di condono e per la quale è stata rilasciata **concessione edilizia in sanatoria n.285/2000**. A tal proposito si rappresenta che il **Parere Igienico Sanitario**, rilasciato in data **29/03/2000 con prot.**

Si fa presente che il Piano Terra dell'immobile in oggetto risulta scarsamente illuminato e non arieggiato naturalmente e attualmente versa in avanzato stato di degrado. A seguito dei sopralluoghi eseguiti sono stati rilevati crolli diffusi di ampie porzioni di controsoffitto, localizzati perlopiù nella parte retrostante della zona vendita, dalle quali è stato possibile accertare la sussistenza di porzioni ammalorate del soffitto e delle travi, dovuto presumibilmente alla presenza degli impianti idrici soprastanti, vi sono inoltre vaste macchie di umidità anche sul soffitto dei depositi. Si rileva un persistente odore di umidità dovuto alla presenza generalizzata di muffe sia sul soffitto che su porzioni di pareti, rilevabili anche nel vano w.c. (**Allegato 4** - Documentazione Fotografica pagg.3-4-5)
