**TRIBUNALE DI PALERMO  
SEZIONE SESTA CIVILE  
ESECUZIONI IMMOBILIARI  
G. Es. Dott.ssa Grazia Giuffrida**

**Procedura esecutiva n. 196/2019 R.G. Es.**

**RELAZIONE DI CONSULENZA TECNICA D'UFFICIO**

**LOTTO UNICO**

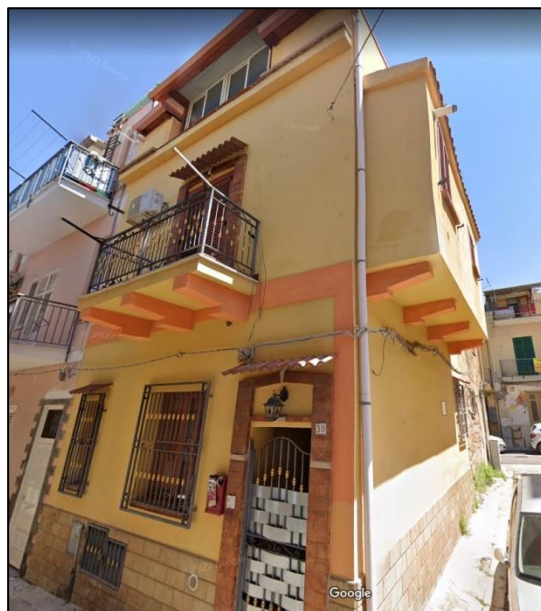
Foto 1– Prospetto del fabbricato

Non si riscontrano, per quel che può dedursi da un esame visivo esterno, segni di carenze strutturali, lo stato di manutenzione e conservazione degli intonaci esterni è **buono**.

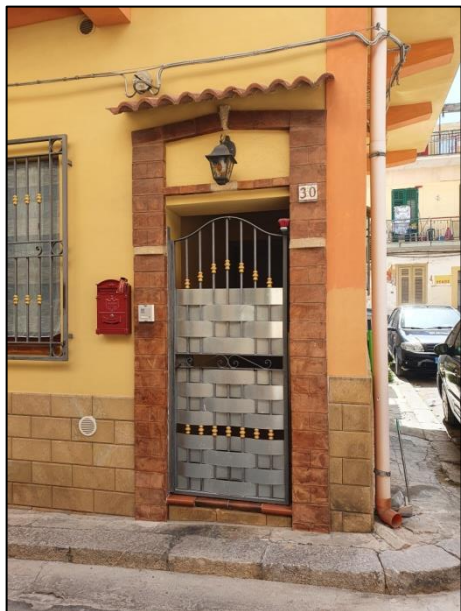
Foto 2 – Ingresso civ. 30

Si accede all'immobile da via Cesare Battisti n. 30 (foto 1 - 3), da un cancello metallico ad unica anta che immette in un disimpegno da cui, tramite una porta blindata ad anta unica, si perviene all'unità immobiliare. Come verrà precisato in risposta al QUESITO 6, l'immobile ha subito recenti modifiche che hanno comportato, tra le altre, la chiusura di un altro accesso (identificato dal civico n. 28) e la conseguente realizzazione di un vano finestra.

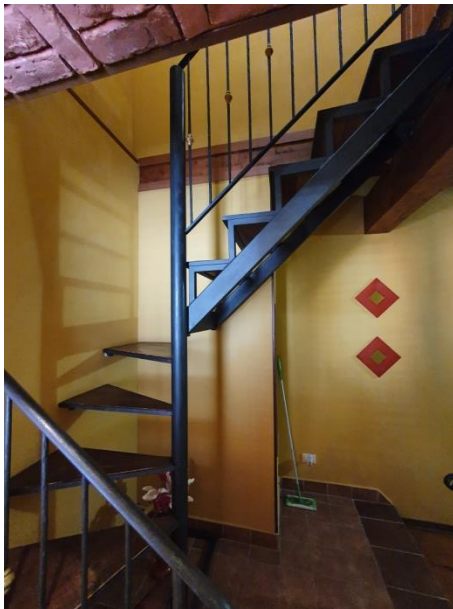
Foto 12 – scala di accesso al 2° piano

Altri interventi eseguiti nell'immobile oggetto di stima hanno riguardano la diversa distribuzione interna, la realizzazione di una scala in ferro con verso di salita opposto a quello precedente e l'esecuzione di nuove aperture sul prospetto principale.

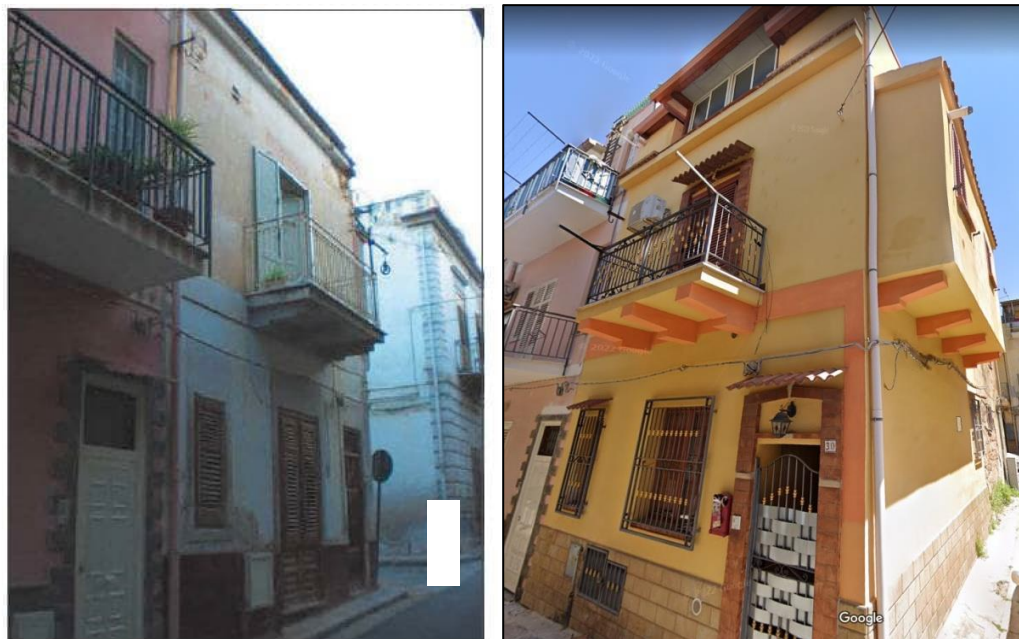
In particolare, l'ingresso centrale (identificato originariamente dal civ. 18) rappresentato nella planimetria catastale (Allegato 5), è stato sostituito con un vano finestra, mentre l'ingresso a destra guardando il prospetto (oggi civ. 30) è stato arretrato e sostituito da un cancello metallico; tutte le aperture di piano terra sono state inoltre protette da grate metalliche.

elementi architettonici di prospetto – grate metalliche, cornici e basamento) non conformi all'intervento di restauro prescritto.

Raffronto tra l'immagine del fabbricato inserito nel P.P.E. del 2007 e lo stato attuale

Secondo quanto sopra riportato, per regolarizzare l'immobile occorre considerare i costi necessari per la demolizione dei volumi aggiunti successivamente e per tutte le opere edili occorrenti per l'intervento di restauro.
