CONSULENZA TECNICA D'UFFICIO

PERIZIA

LOTTO 1

Immobile sito in Balestrate (PA), c.da Concivivi s.n.c, costituito da porzione di edificio bifamiliare ad una elevazione f.t. con corte esterna in comproprietà. L'unità immobiliare è censita al NCEU foglio 8, p.lla 904 sub.2, proprietà 1/1, categoria A/7, vani 4. La corte annessa è censita al foglio 8, p.lla 904, sub.1, proprietà 1/2 indiviso.

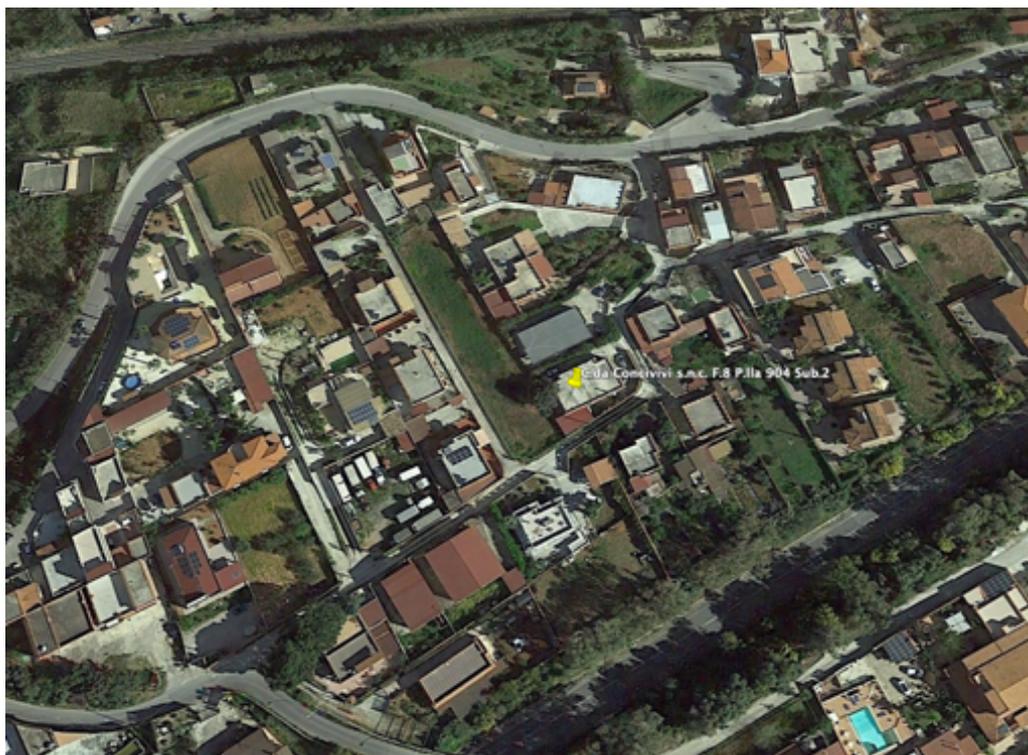
Balestrate (PA) – dettaglio C.da Concivivi – Identificazione del fabbricato F8 p.lla 904 e strade di accesso – fonte Google

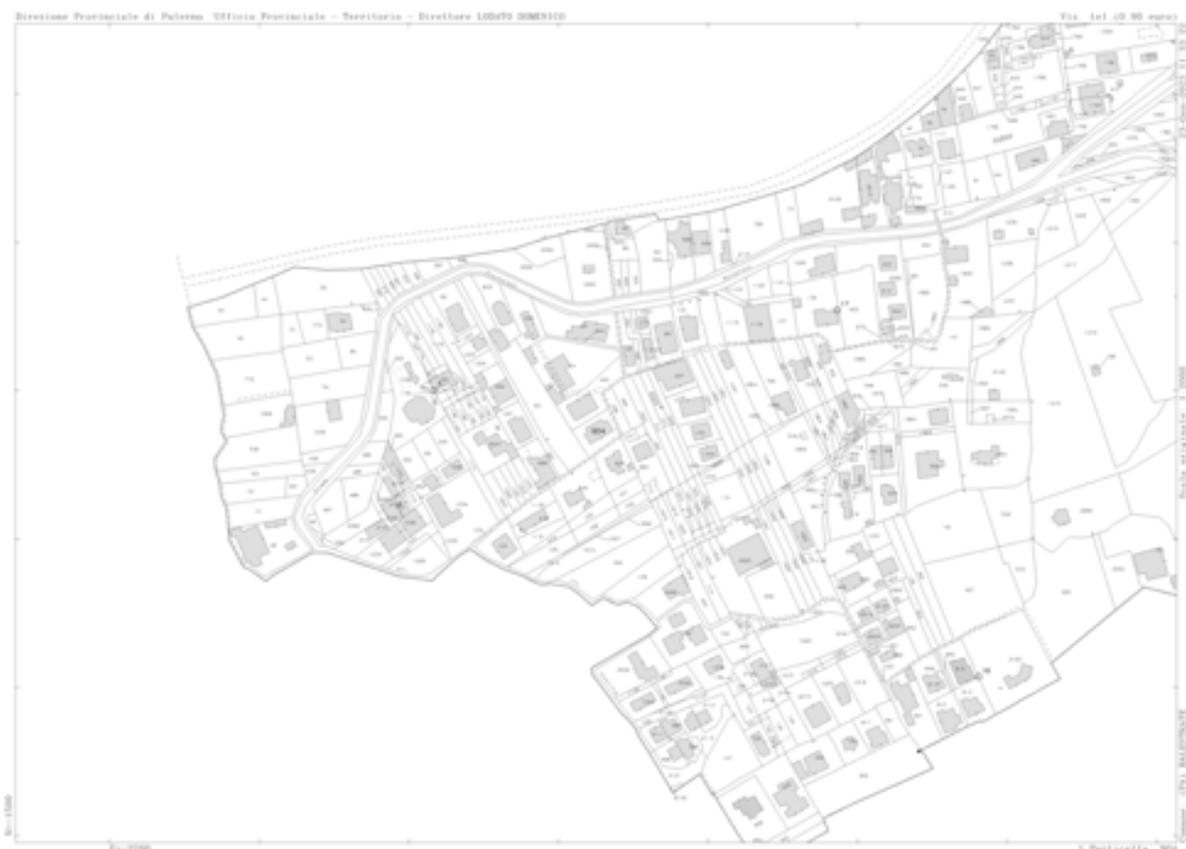
Stralcio Estratto di mappa foglio 8 del Comune di Balestrate (PA) – fonte Agenzia del Territorio

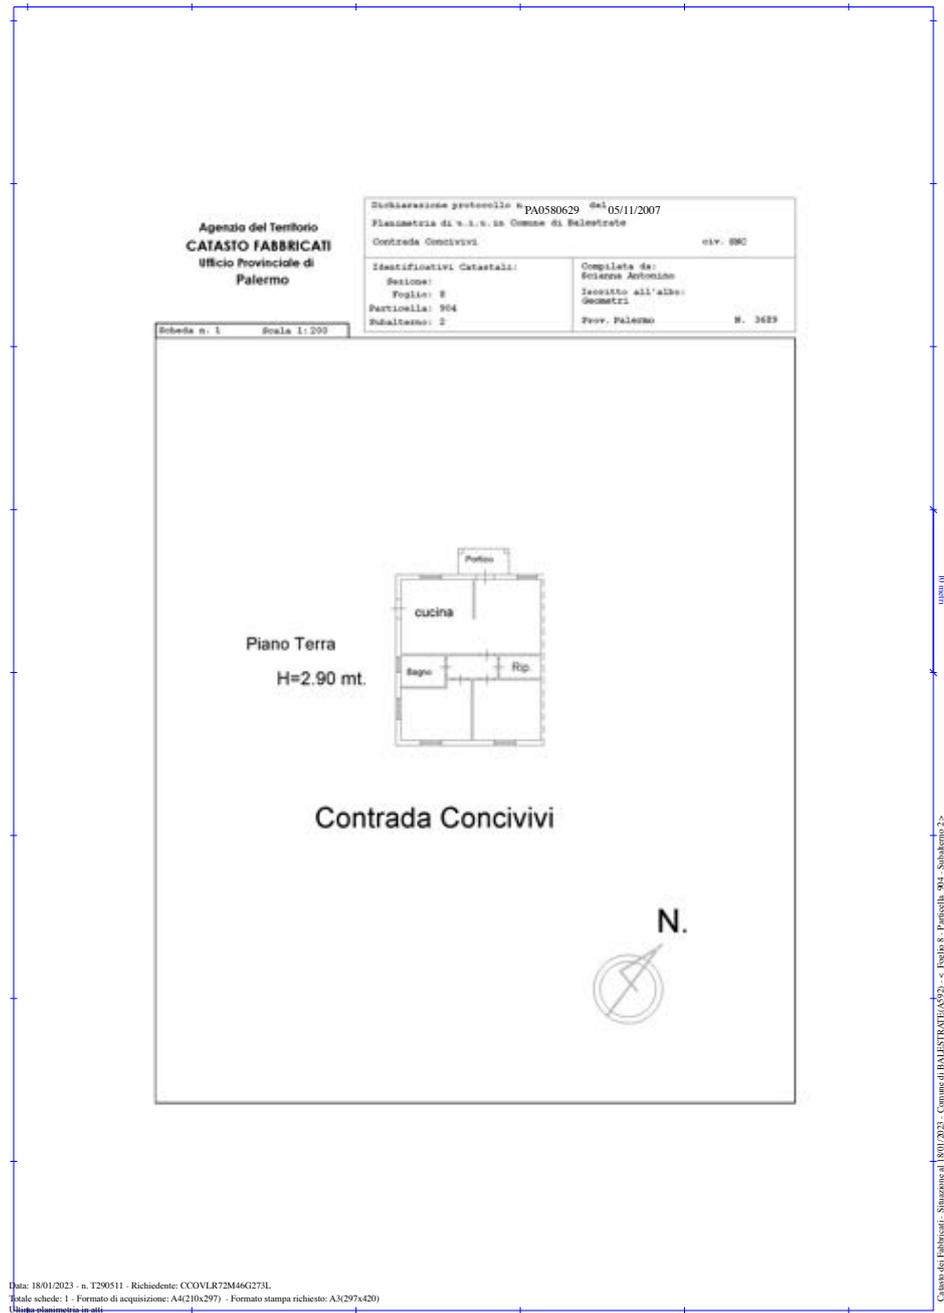
Planimetria catastale foglio 8 p.la 904 sub.2

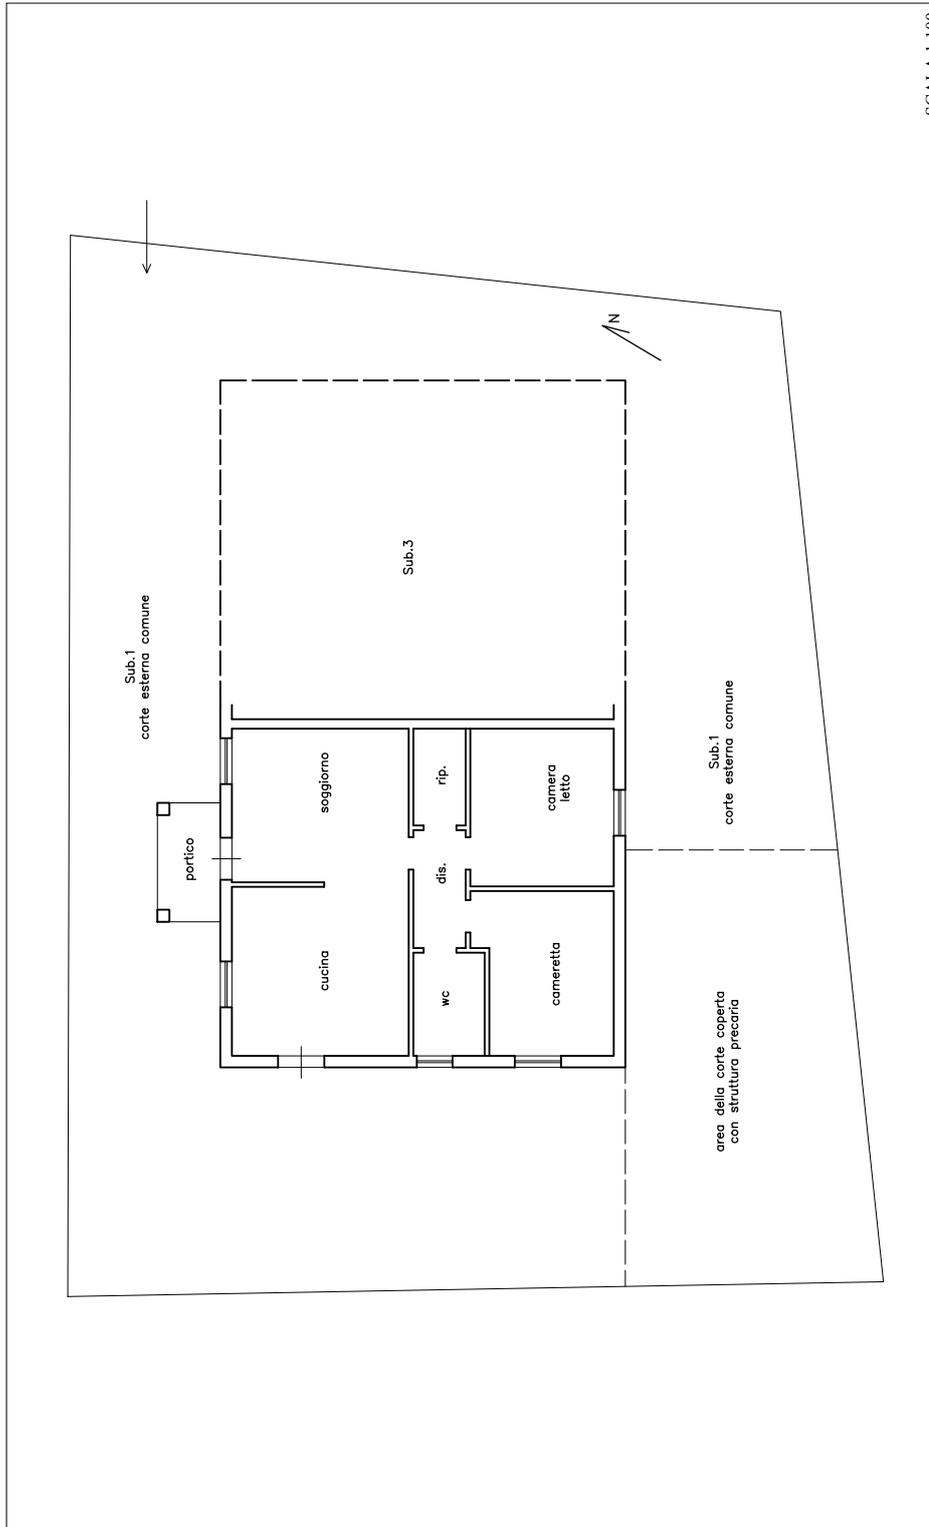
Immobile sito in Balestrate (PA), c.da Concivivi s.n.c, costituito da porzione di edificio bifamiliare ad una elevazione f.t. con corte esterna in proprietà.
L'unità immobiliare è censita al NCEU foglio 8, p.lla 904 sub.2, proprietà 1/1, categoria A/7, vani 4.
La corte annessa è censita al foglio 8, p.lla 904, sub.1, proprietà 1/2.

Si veda di seguito l'elaborato di rilievo del LOTTO 1.

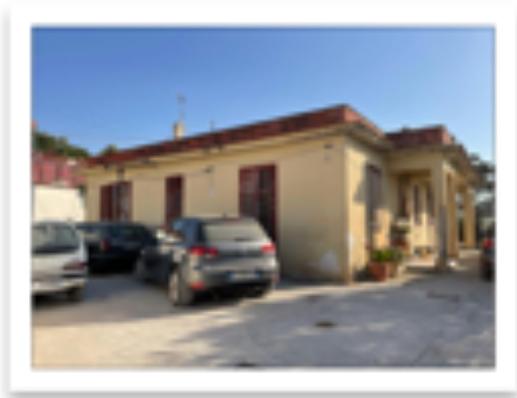
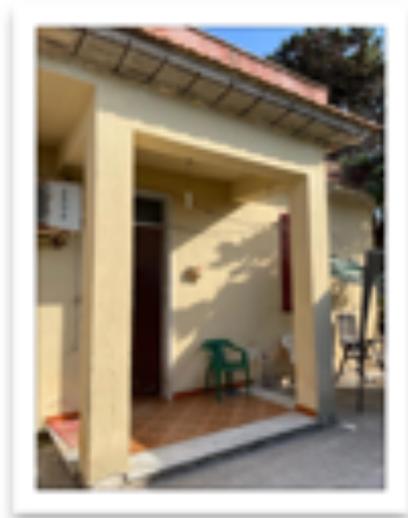
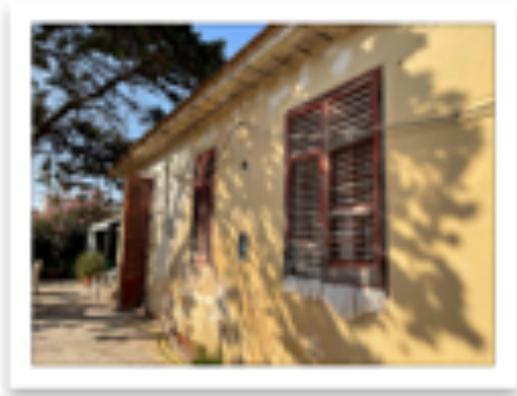
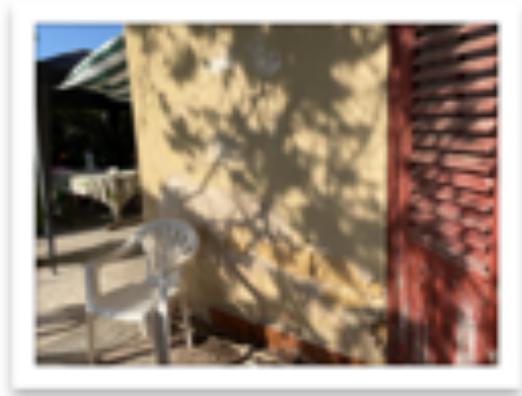
Foto 1-4: esterni e prospetti LOTTO 1;

Le condizioni di degrado strutturale in cui versa il fabbricato non ne garantiscono la staticità di tutti gli elementi, presentando fenomeni di ossidazione dei ferri e distacco degli strati cementizi, nonché di quelli di finitura in ampie porzioni, con possibili crolli estesi e/o circoscritti (vedi foto esterni).

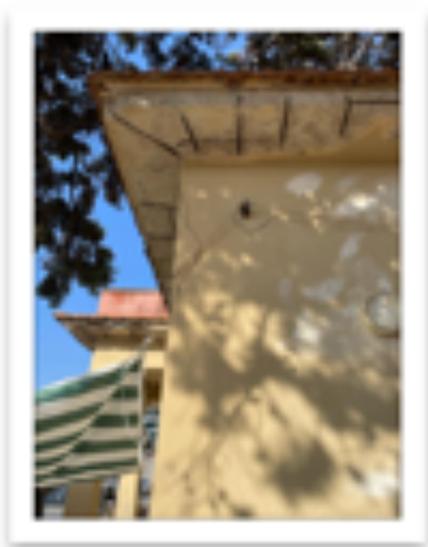
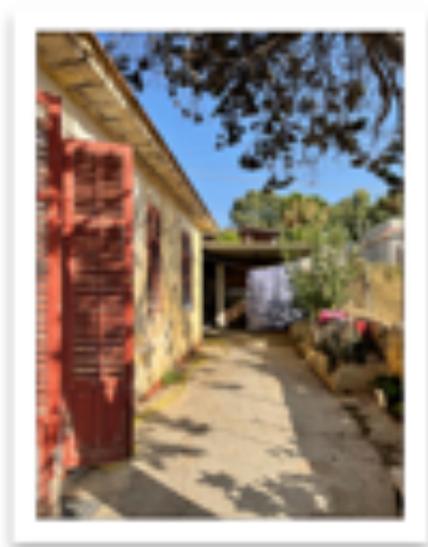
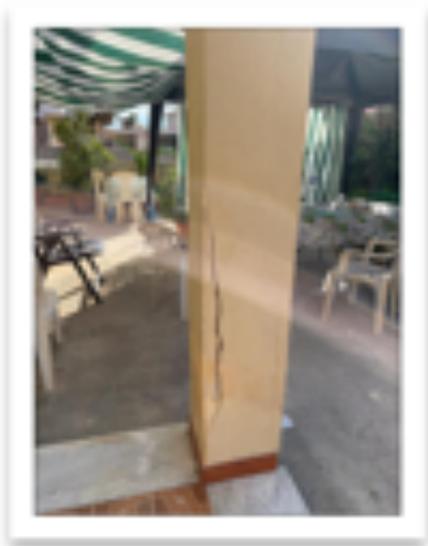
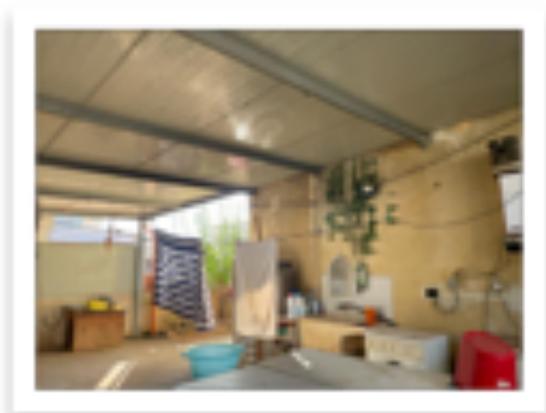
Esterni LOTTO 1 - Foto 5-8: stato di manutenzione prospetti e tettoia realizzata sul retro

Per quanto concerne, invece, la necessità di consolidamento di parti strutturali del fabbricato, si precisa che esse dovranno necessariamente essere eseguite per l'intero corpo di fabbrica, e che dovranno consistere in: consolidamento degli elementi strutturali (pilastri e travi), solaio di copertura piano e ripristino del muretto d'attico e del cornicione. Dette opere, secondo quanto disposto dalle vigenti normative nonché dal Regolamento edilizio comunale, rientrano tra gli interventi classificati come “Manutenzione straordinaria” e pertanto soggetti a SCIA (Segnalazione Certificata di Inizio Attività).

Vista la precarietà del fabbricato, le spese per le sole opere di consolidamento strutturale reputate necessarie alla staticità dello stesso, nonché relative finiture degli strati di protezione esterni, ed oneri connessi, vengono considerate a carico del futuro acquirente e pertanto quantificate al successivo punto 12.5 e detratte dal valore di stima nella misura attribuibile al lotto in oggetto.

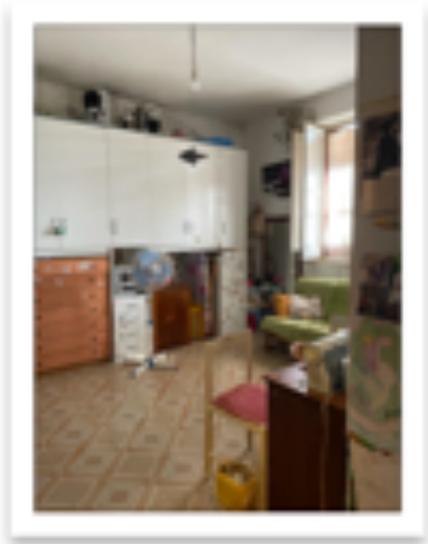
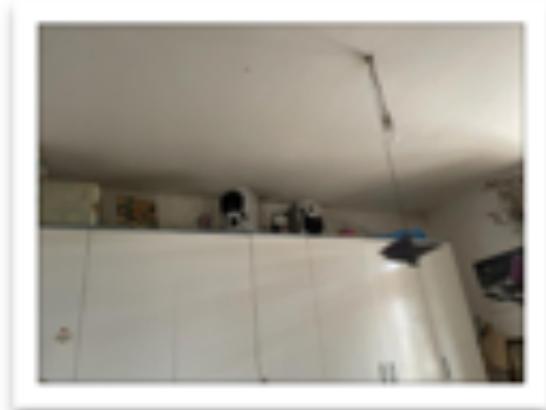
11

L'immobile si presenta all'interno in discreto stato di manutenzione, a meno di alcune aree a soffitto (cameretta – vedi foto nn.11/12) interessate da fenomeni di umidità per infiltrazioni provenienti dalla copertura; e fenomeni di condensa rilevati a soffitto nella camera da letto e nel ripostiglio (vedi foto nn.14 e 16). Gli infissi interni sono in legno tamburato color noce, tipo economico. Le pavimentazioni sono in piastrelle di ceramica (disegni anni '70), il wc rivestito a pavimento e a parete in piastrelle di ceramica di media qualità; gli infissi esterni sono in legno con persiane, in cattivo stato di manutenzione. Gli impianti non sono a norma di legge.

Interni LOTTO 1- Foto 9: soggiorno; Foto 10: cucina; Foto11/12: cameretta

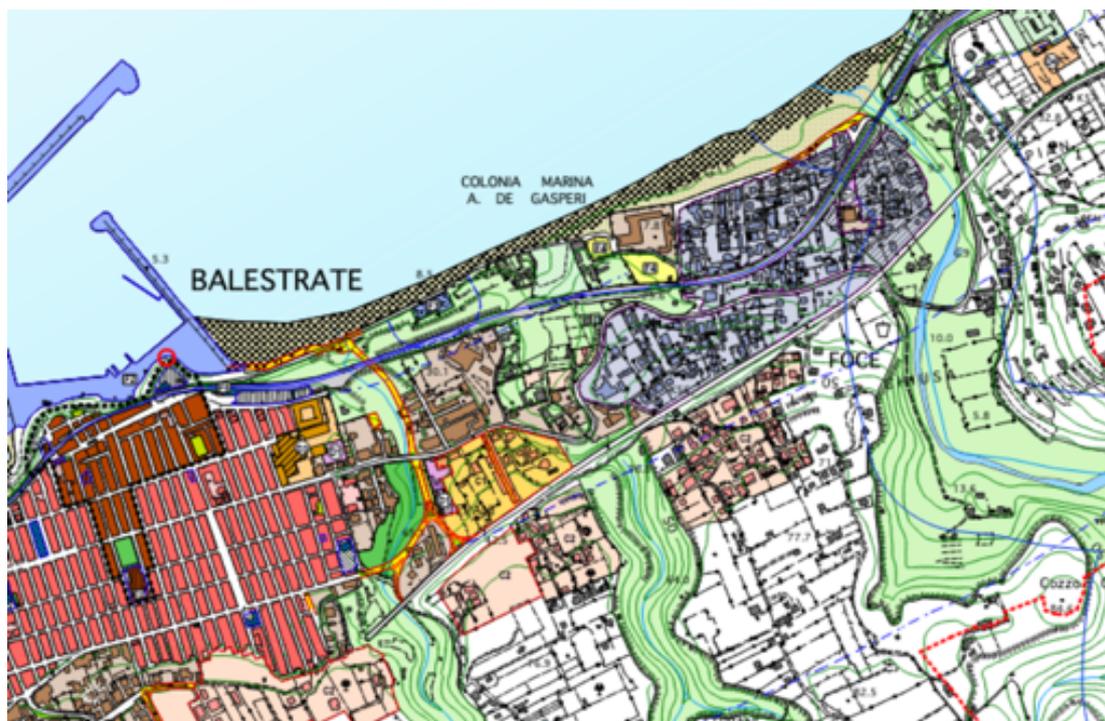
Stralcio del Piano Regolatore Generale del Comune di Balestrate (Approvato ai sensi del comma 3, art. 54, LR 13/08/2020, n. 19 e ss.mm.ii.)

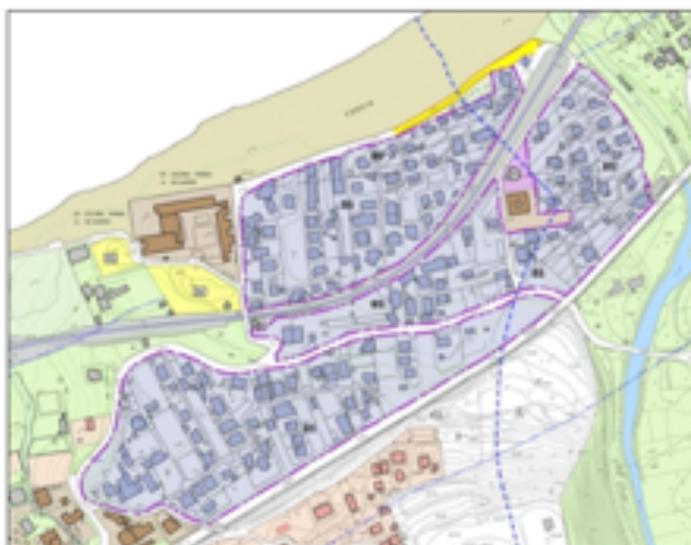
Il primo ambito ha forma pressoché triangolare ed è delimitato ad Ovest e a Nord dalla strada che conduce al litorale di c.da Forgia e a Sud dalla linea ferroviaria.

L'area oggetto dell'intervento ha una superficie complessiva di 45.369 mq.

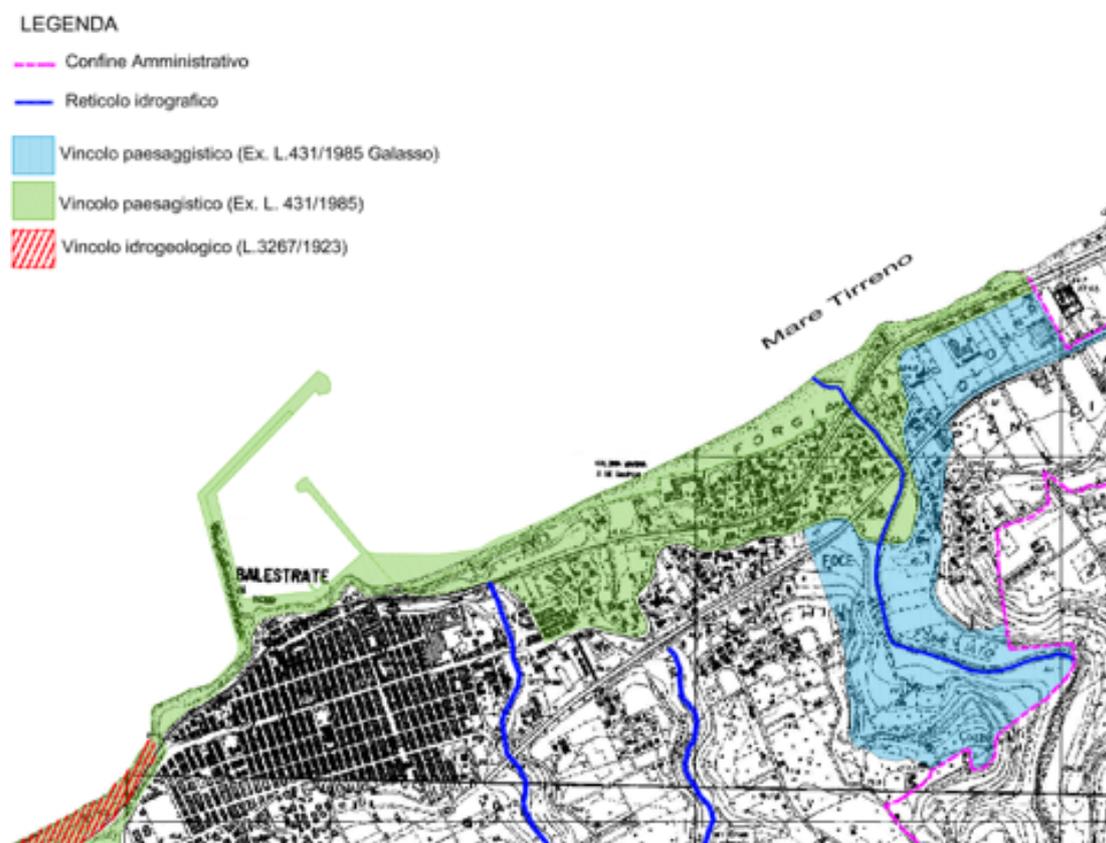
Si riporta, infine, estratto del regime vincolistico, da cui si evince che l'area in oggetto non è sottoposta ai vincoli indicati:
