Tribunale di Palermo

CONSULENZA TECNICA D'UFFICIO

LOTTO 2

Immobile sito in Balestrate (PA), c.da Concivivi s.n.c, costituito da porzione di edificio bifamiliare ad una elevazione f.t. con corte esterna in comproprietà. L'unità immobiliare è censita al NCEU foglio 8, p.lla 904 sub.3, proprietà 1/1, categoria A/7, vani 4. La corte annessa è censita al foglio 8, p.lla 904, sub.1, proprietà ½ indiviso.

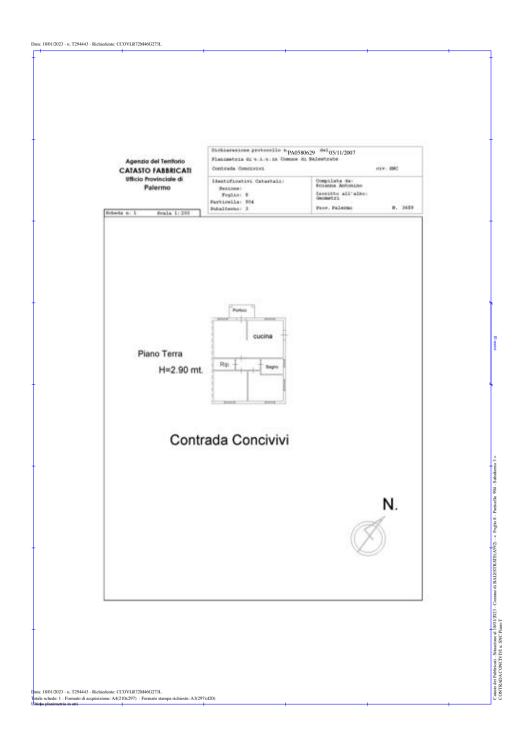
Planimetria catastale foglio 8 p.lla 904 sub.3

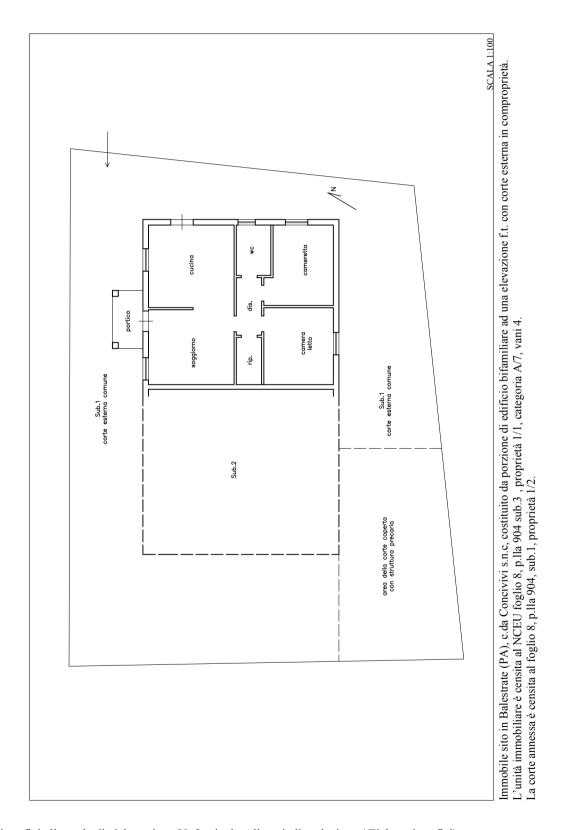
L'immobile confina a nord, sud ed est con la corte comune (di stessa proprietà per ½ indiviso), ad ovest con l'immobile censito al NCEU foglio 8, p.lla 904 sub.2 (Lotto 1). L'intero lotto di terreno, ovvero l'intera corte esterna comune confina a nord e ad ovest con terreni di altra proprietà, mentre a sud e ad est confina con le stradelle di accesso (provenienti rispettivamente dal lato monte, quella a sud, e dal lato valle, quella ad est).

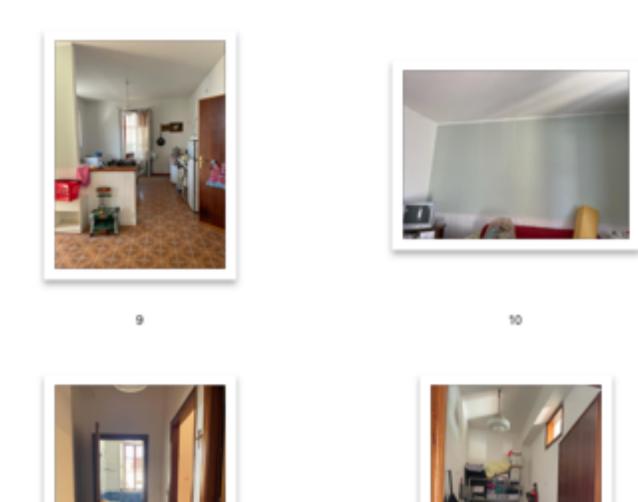
11 12

Interni LOTTO 2- Foto 9/10: cucina/soggiorno; Foto 11: disimpegno; Foto12: ripostiglio

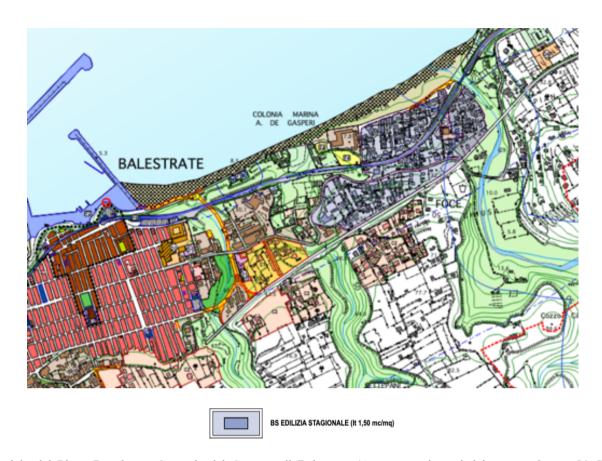
Stralcio del Piano Regolatore Generale del Comune di Balestrate (Approvato ai sensi del comma 3, art. 54, LR 13/08/2020, n. 19 e ss.mm.ii.)
