**CONSULENZA TECNICA DI UFFICIO
PERIZIA PER PUBBLICITA'**

**Immobile sito in Palermo, Via Brancaccio n. 12, piano 2°
Al C.F. del Comune di Palermo, foglio 64, p.lla 669, sub 6**

(R.G. Es. 108/2022)

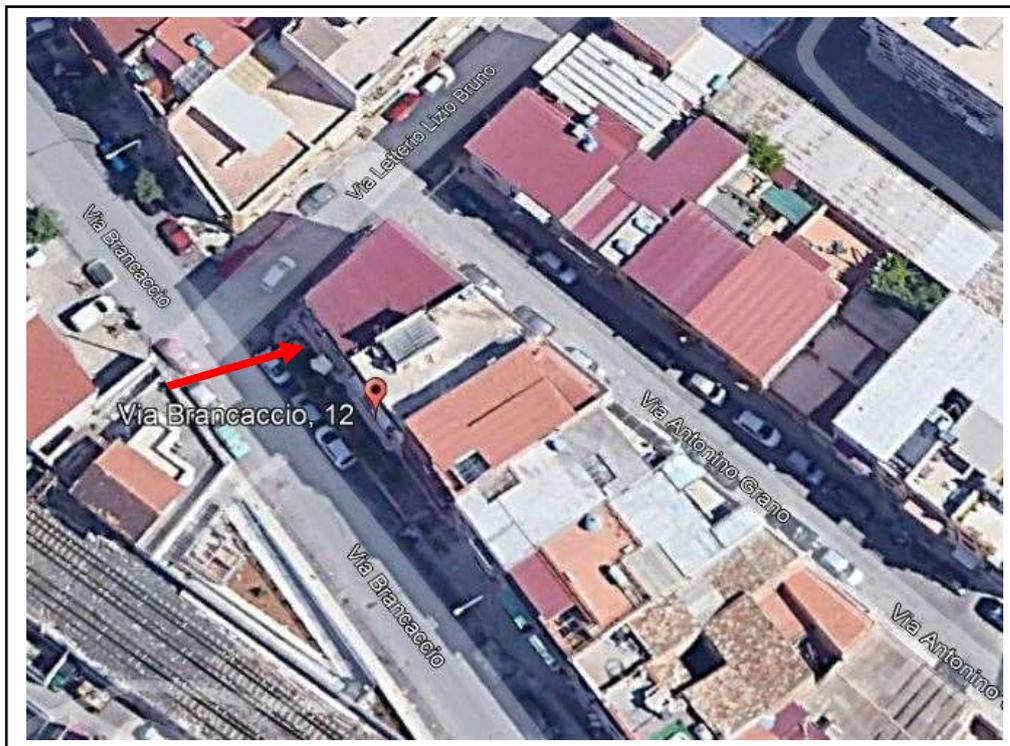
Fig. 1: Foto satellitare estratta da Google Earth. La freccia rossa individua l'edificio ove ricade l'appartamento oggetto di stima

Il confronto tra la foto satellitare estratta da Google Earth (Fig. 1) e lo stralcio del foglio di mappa (v. Fig. 2, nonché Allegato 3.1) dà conferma – a meno delle variazioni tecnicamente correlate alle differenti modalità di acquisizione delle immagini e/o rappresentazione e/o disallineamento catastali - che il bene *de quo* (al C.F. al foglio 64, p.lla 669, sub 6) fa parte dell'edificio distinto al C.F. al foglio 64, p.lla 669.

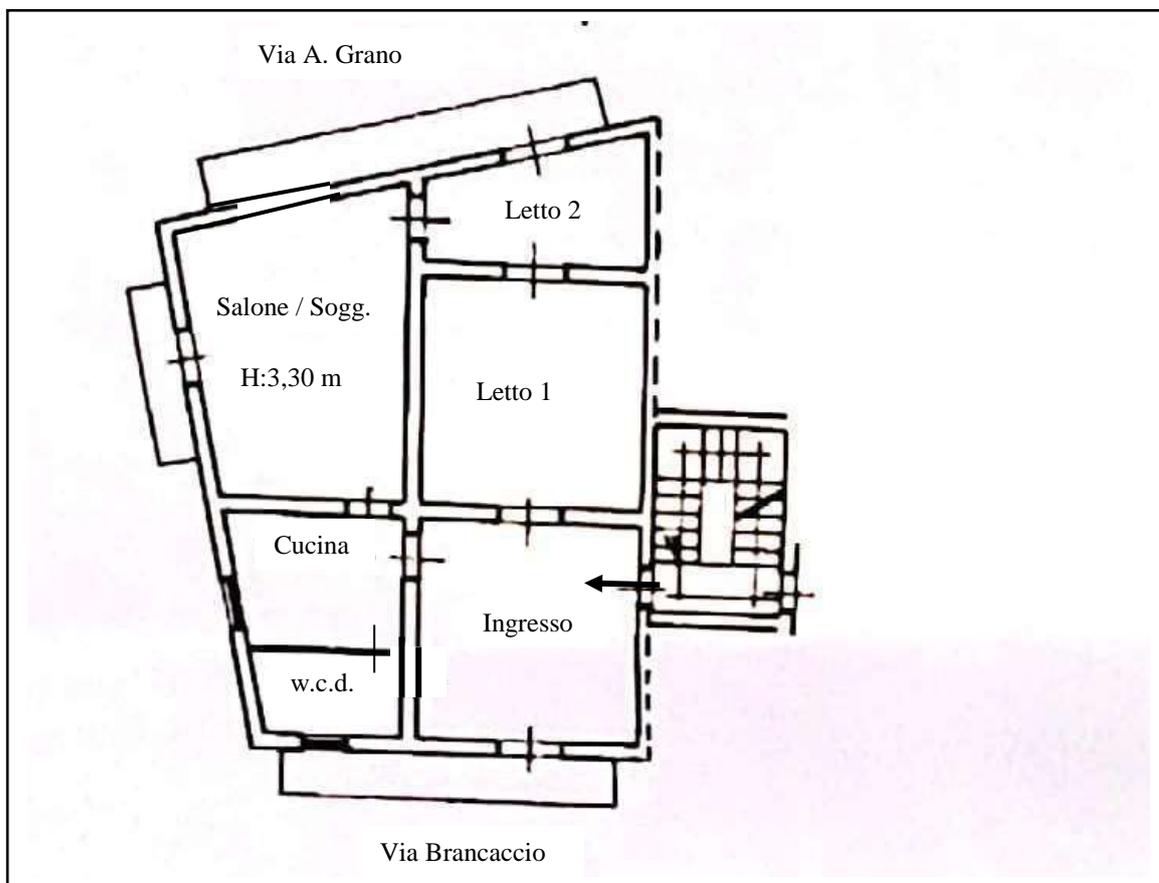
Fig. 4 Stato di fatto dell'appartamento sito in Palermo, Via Brancaccio n. 12, piano 2°

L'appartamento è così composto: ampio ingresso direttamente comunicante con la cucina e la camera da letto, n. 2 camere da letto, salone/soggiorno, cucina, w.c.d. e n. 3 balconi prospettanti rispettivamente su Via Brancaccio, su Via Antonio Grano e su Via Letterio Lizio Bruno. L'altezza utile interna del bene è pari a 3,30 m circa (v. Allegato 2.1 – Foto nn. 5-12, All. 2.2 – Planimetria stato di fatto, nonché Figure 4 e 5).

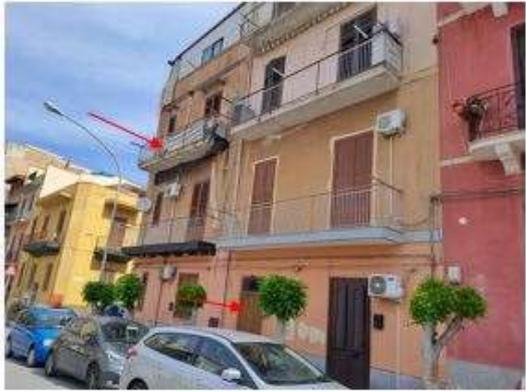
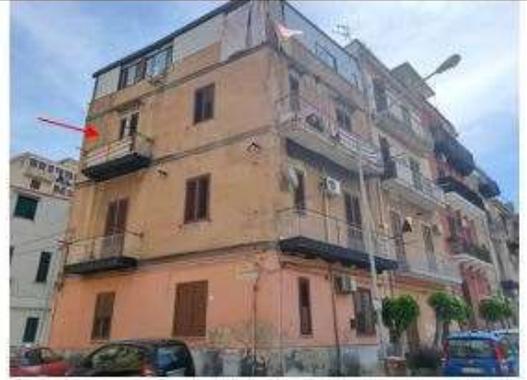
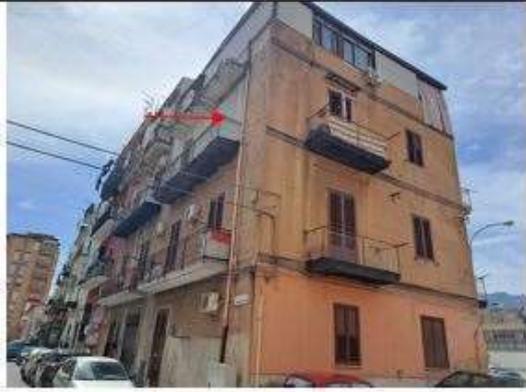
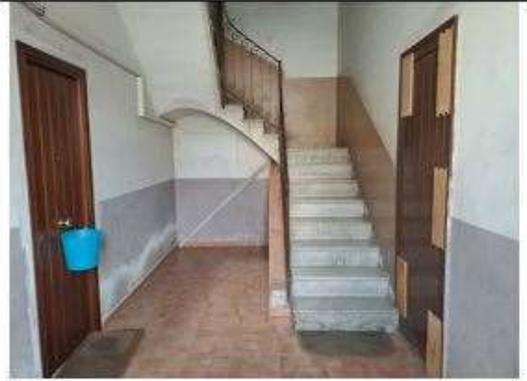
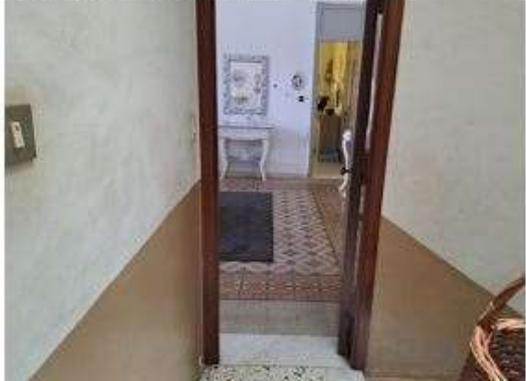
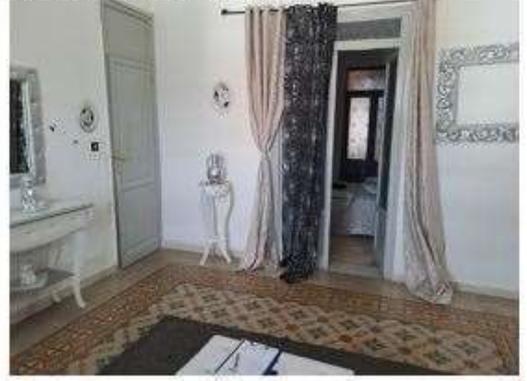
| <p>Foto n. 1 – Immobile sito in Palermo, Via Brancaccio n. 12, piano 2° - Prospetto su Via Brancaccio</p> | <p>Foto n. 2 – Immobile sito in Palermo, Via Brancaccio n. 12, piano 2° - Prospetto su Via Letterio Lizio Bruno</p> |
| <p>Foto n. 3 – Immobile sito in Palermo, Via Brancaccio n. 12, piano 2° - Prospetto su Via A. Grano</p> | <p>Foto n. 4 – Immobile sito in Palermo, Via Brancaccio n. 12, piano 2° - Vista del corpo scala</p> |
| <p>Foto n. 5 – Immobile sito in Palermo, Via Brancaccio n. 12, piano 2°. Vista dal corpo scala della zona di ingresso all'appartamento</p> | <p>Foto n. 6 – Immobile sito in Palermo, Via Brancaccio n. 12, piano 2° - Ingresso</p> |

L'androne ed il corpo scala si presentano in scadente stato d'uso e manutenzione. L'appartamento fa parte di un edificio realizzato con struttura in c.a. e solai verosimilmente in latero-cemento.

La muratura diOMPagnamento dei prospetti è rifinita con intonaco civile per esterni tinteggiato con pitture anch'esse da esterni con esclusione del prospetto lato Via A. Grano che si presenta al grezzo. I balconi sono delimitati da ringhiere metalliche (v. Allegato 2, Foto nn. 1-3 e n. 12). I prospetti ed i balconi necessitano di interventi manutentivi.

- l'intero appartamento si trova in mediocre stato d'uso e manutenzione e necessita di interventi manutentivi (v. Allegato 2.1, Foto nn. 5-12);
- i prospetti dell'edificio, l'androne ed il corpo scala necessitano di interventi manutentivi (v. Allegato 2.1, Foto nn. 1-4).

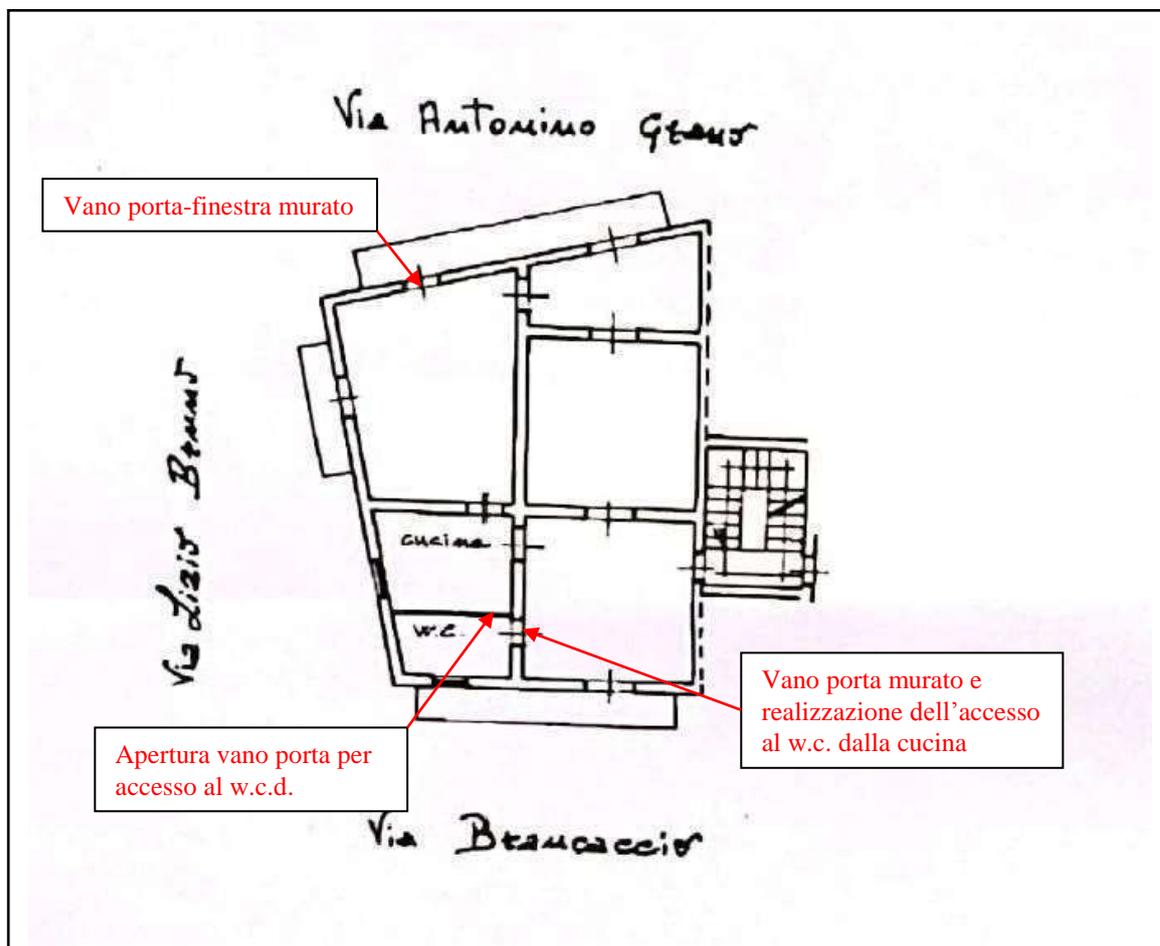
In risposta al **Quesito n. 3** si segnala che lo stato attuale dei luoghi è difforme rispetto all'ultima planimetria agli atti del catasto (Cfr. Figg. 5 e 6 nonché Allegati 2.2 e 3.4, pag. 2 - Planimetria del 12/09/1986) in quanto:

- 1) è stata murata una delle due porte-finestre di accesso al balcone di retro-prospetto (quello su Via A. Grano);
- 2) è stata murata la porta che permetteva l'accesso al w.c.d. dall'ingresso;
- 3) è stata realizzata una porta di accesso al w.c. dalla cucina in sostituzione di quella murata lato ingresso.

Si segnala che l'attuale planimetria catastale tiene conto di un ampliamento di superficie e volume con conseguente variazione anche della sagoma dell'edificio e degli elementi in esso insistenti e, tra essi, dei balconi. Detti interventi sono stati eseguiti in difformità rispetto all'abitabilità del 2/10/1951 come emerso dall'esame della documentazione urbanistico-edilizia resa allo stato disponibile dal Comune di Palermo, S.U.E., a seguito di specifica istanza di accesso agli atti (v. Allegato 4.6 per approfondimenti).

Fig. 6: Planimetria catastale relativa all'appartamento sito in Palermo, Via Brancaccio n. 12, piano 2° che presenta una sagoma diversa rispetto al catastale del 9/12/1939

Considerato che per tutte le ragioni meglio precisate al **Par. 4.6**, cui espressamente si rinvia, l'aggiornamento della planimetria catastale (presentazione del DOCFA), resta subordinato all'eventuale regolarizzabilità sotto il profilo urbanistico-edilizio delle difformità sostanziali riscontrate e si renderà in ogni caso necessaria anche nel caso di rimessa in pristino della sagoma originaria dell'immobile o di eventuale pagamento di una sanzione pecuniaria nel caso di eventuale impossibilità di ripristino dello *status quo ante* nel caso di pregiudizio statico della parte dell'edificio legittima (v. **Par. 4.6** per approfondimenti), si indica in complessivi € **700,00** il costo presuntivo da affrontare per spese tecniche (comprendenti di accessori e diritti di istruttoria) ai soli fini della conformità catastale. Detto importo sarà detratto dal valore di stima.

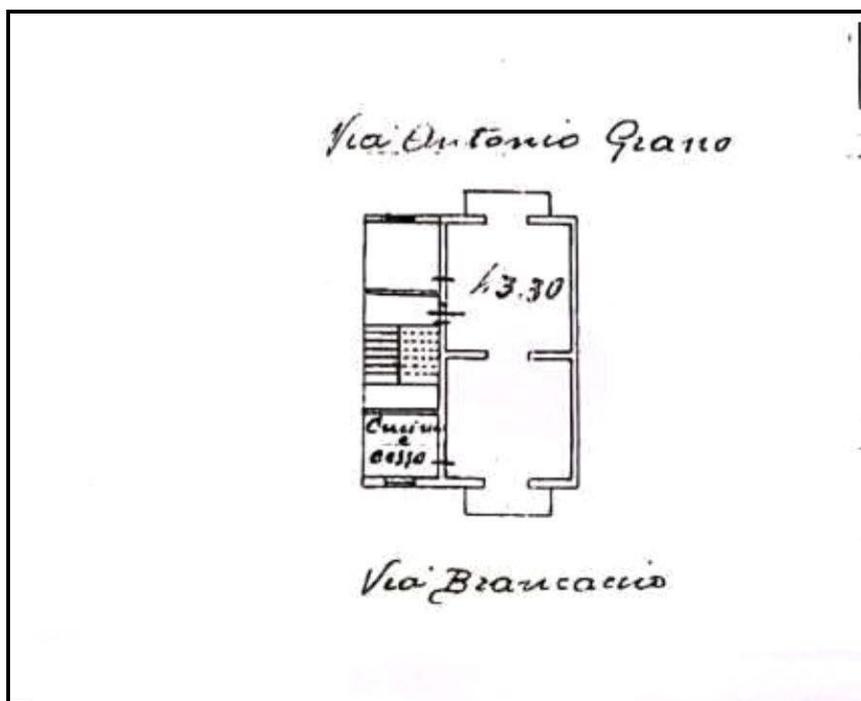
- **Epoca di costruzione dell'immobile:** L'immobile nella sua originaria consistenza (3,5 vani catastali) risulta già edificato alla data del 9/12/1939 come risulta dalla planimetria catastale di impianto (v. Allegato 3.4).

Fig. 7: Planimetria catastale del 9/12/1939 relativa all'appartamento *de quo*

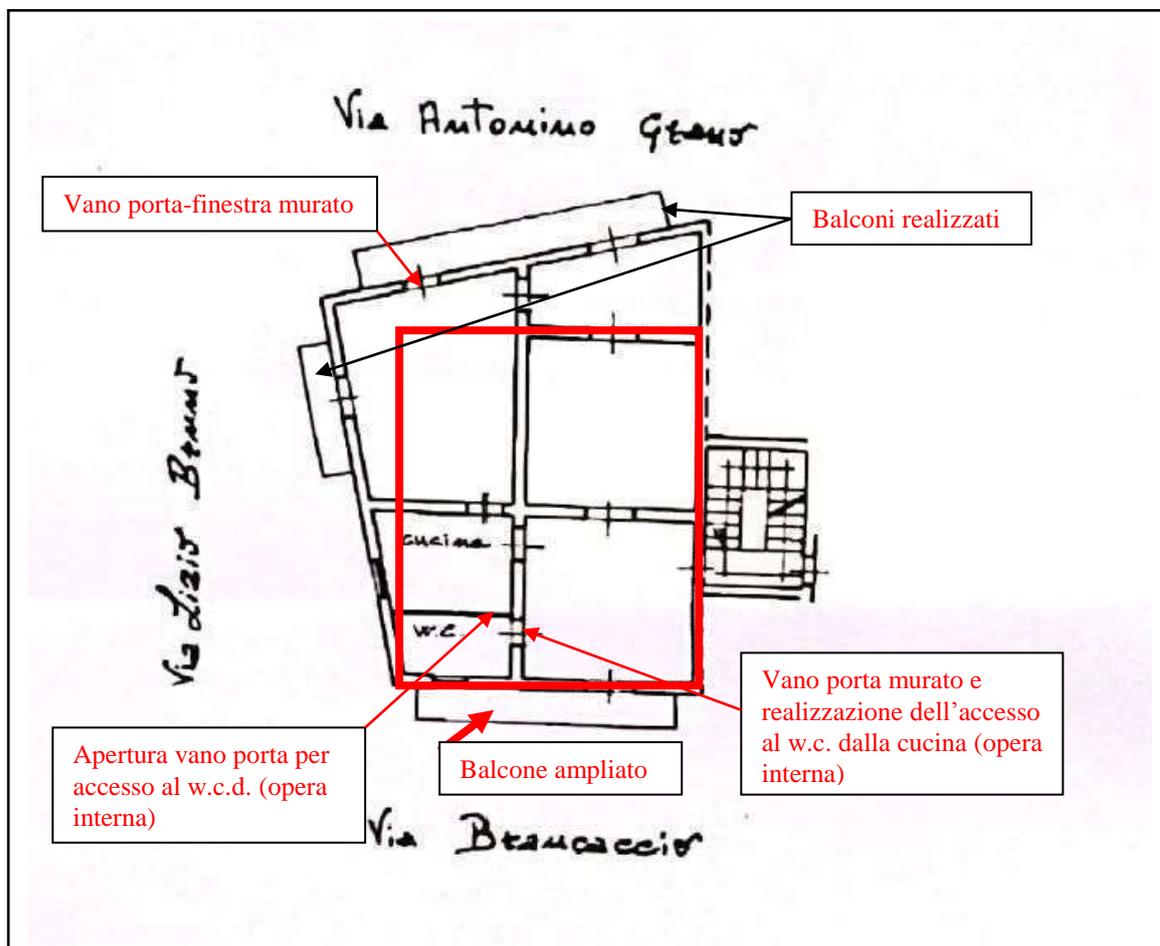
L'immobile nella sua attuale consistenza risulta difforme rispetto a quello oggetto del rilascio del certificato di abitabilità del 2/10/1951 perché oggetto di ampliamento di superficie e volume con modifica dei prospetti e degli elementi in essi insistenti e, tra essi, i balconi, di una diversa distribuzione degli spazi interni conseguente all'ampliamento di superficie e volume, dell'eliminazione del collegamento con *“la soprastante cucina e terrazzo”* e scorporo di essi, dell'ampliamento di due balconi e della realizzazione di un ulteriore balcone lato Via Letterio Lizio Bruno come risulta dal confronto grafico tra la planimetria catastale di impianto del 9/12/1939 e quella presentata il 12/09/1986 (v. Allegato 3.4 nonché figure). Si aggiunge che l'attuale stato dei luoghi è anche difforme rispetto alla planimetria catastale del 12/09/1986 sia a causa di una modifica nel prospetto già variato su Via Antonio Grano (è stata murata la porta finestra riportata nella planimetria catastale del 12/09/1986) sia in conseguenza dell'esecuzione di alcune opere interne che

hanno dato luogo dopo l'ampliamento del 12/09/1986 alla chiusura della porta di accesso al w.c. dall'ingresso ed alla realizzazione della porta di accesso al w.c. dalla cucina.

Fig. 8: Planimetria catastale del 12/09/1986 relativa all'appartamento *de quo*
