TRIBUNALE DI PALERMO
Sezione Esecuzioni Immobiliari

CONSULENZA TECNICA
relativa all'espropriazione immobiliare
promossa da
"LEVITICUS SPV S.R.L.
(E PER ESSA CF LIBERTY SERVICING S.P.A.)
Contro
(A)"
(R.G. Es. 507/2014)
G.Es.: Dott.ssa Maria Cristina La Barbera

QUESITO n. 1: *Verifica della regolarità del lotto unico sotto il profilo edilizio ed urbanistico*

RAFFRONTO TRA PLANIMETRIA CATASTALE E STATO DI FATTO

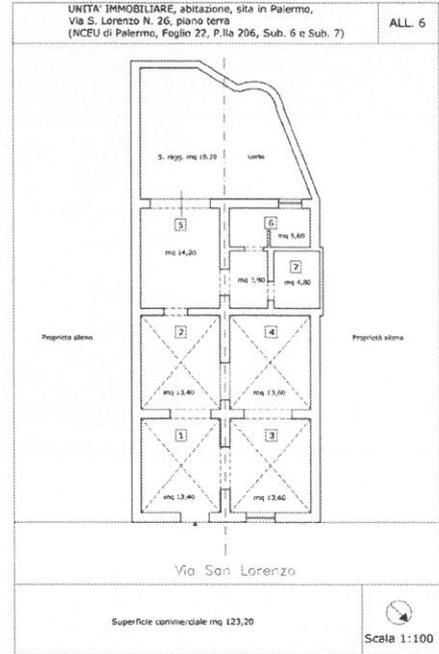
Raffronto tra planimetria catastale del 05/02/1994 e stato di fatto dei luoghi rilevato dall'Arch. Stefania Genuardi

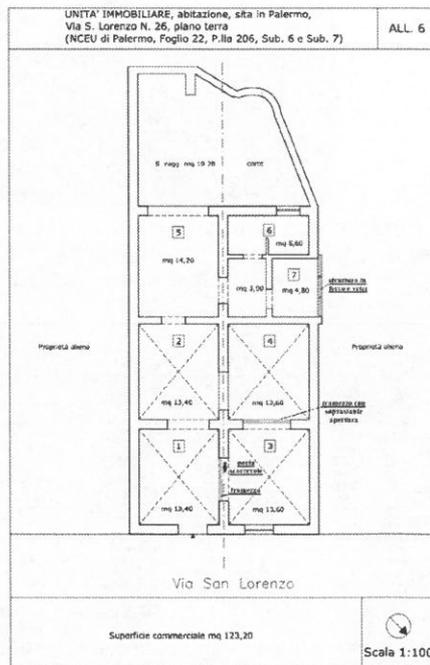
Stato di fatto dei luoghi rilevato alla data del 09/08/2023

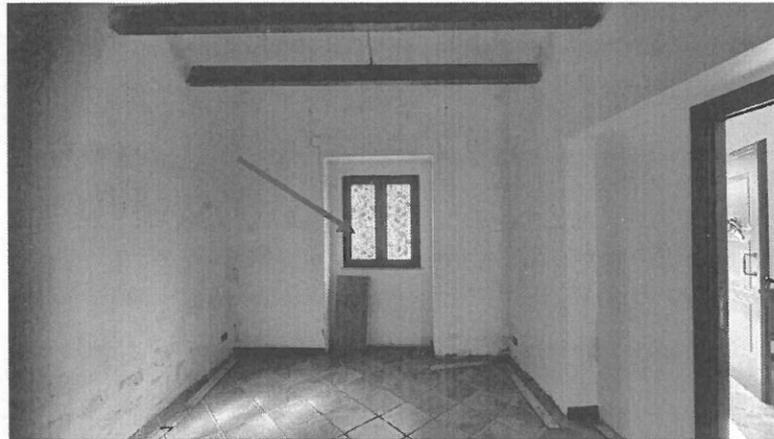
- c) preesistente vano porta-finestra esterno ubicato su prospetto principale (civ. 28 della Via San Lorenzo), modificato e trasformato in finestra dotata di parapetto (v. doc. fotografica allegata);

- c) modifica del vano porta-finestra preesistente, ubicato sul prospetto principale in corrispondenza del civ. 28 della Via San Lorenzo, a finestra con parapetto;

Vano n. 3 – Modifica da porta-finestra a finestra

- modifica del vano porta-finestra preesistente, ubicato sul prospetto principale in corrispondenza del civ. 28 della Via San Lorenzo, a finestra;
- infisso esterno ubicato su prospetto secondario, di confine tra l'attuale vano cucina indicato col n. 5 sulla planimetria redatta dall'Arch. Stefania Genuardi e la corte esterna adibita a veranda, rimosso. Come sopra detto, sulla planimetria catastale sono rappresentati un infisso esterno prospiciente sulla corte esterna ed un vano porta interno di accesso al disimpegno/anti w.c., non più esistente, in quanto demolito insieme al vano servizio igienico e al disimpegno/antiw.c.;

- demolizione del parapetto della finestra e ripristino della preesistente porta-finestra, sul prospetto principale (civ. 28 della Via San Lorenzo);
- realizzazione, al posto del vano infisso interno ad arco, di muro divisorio con soprastante piccolo passaggio di luce, ubicato tra il vano indicato con il n. 3 ed il vano n. 4 (v. planimetria di rilievo redatta dall'Arch. Stefania Genuardi);

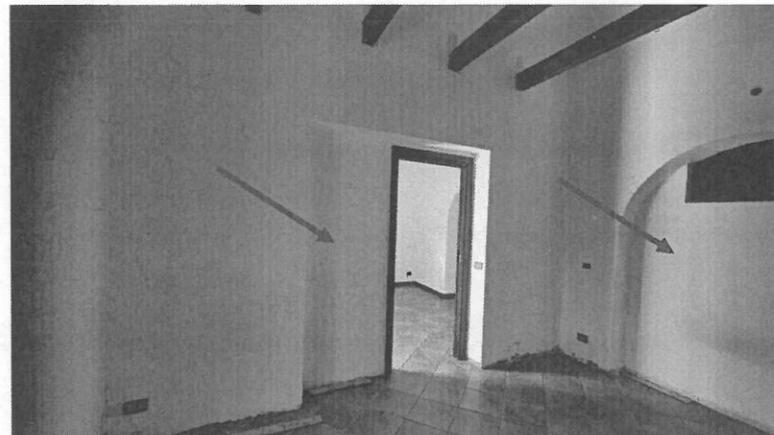
- a) mancata rappresentazione, sia sulla planimetria catastale sia sulla planimetria di rilievo riportata dall'Arch. Stefania Genuardi, del muro divisorio con soprastante piccolo passaggio di luce, realizzato al posto del vano porta interno ad arco ubicato tra il vano indicato con il n. 3 prospiciente la Via San Lorenzo ed il vano n. 4 (v. doc. fotografica allegata);

- b) riduzione del vano porta ad arco interno di confine tra il vano d'ingresso indicato col n. 1 dall'Arch. Stefania Genuardi ed il vano n. 3, entrambi prospicienti la Via San Lorenzo, in parte con realizzazione di tramezzo e in parte con collocazione di porta scorrevole (v. doc. fotografica allegata);

- a) muro divisorio con soprastante piccolo passaggio di luce, realizzato al posto del vano porta interno ubicato tra il vano indicato con il n. 3

- b) riduzione del vano porta interno di confine tra il vano d'ingresso indicato col n. 1 dall'Arch. Stefania Genuardi ed il vano n. 3, entrambi prospicienti la Via San Lorenzo, in parte con realizzazione di tramezzo e in parte con collocazione di porta scorrevole;

Vano n. 3 – Riduzione vano porta e Chiusura vano porta ad arco con soprastante apertura

- realizzazione di muro divisorio con soprastante piccolo passaggio di luce, al posto del vano infisso interno ad arco, ubicato tra il vano indicato con il n. 3 prospiciente la Via San Lorenzo ed il vano n. 4 (v. planimetria di rilievo redatta dall'Arch. Stefania Genuardi);

- riduzione del vano infisso interno ad arco, di confine tra il vano d'ingresso indicato col n. 1 dall'Arch. Stefania Genuardi ed il vano n. 3, entrambi prospicienti la Via San Lorenzo, in parte con realizzazione di tramezzo e in parte con collocazione di porta scorrevole;

- riduzione del vano infisso interno ad arco di confine tra il vano d'ingresso indicato col n. 1 ed il vano n. 3, entrambi prospicienti la Via San Lorenzo, in parte con tramezzo e in parte con collocazione di porta scorrevole;

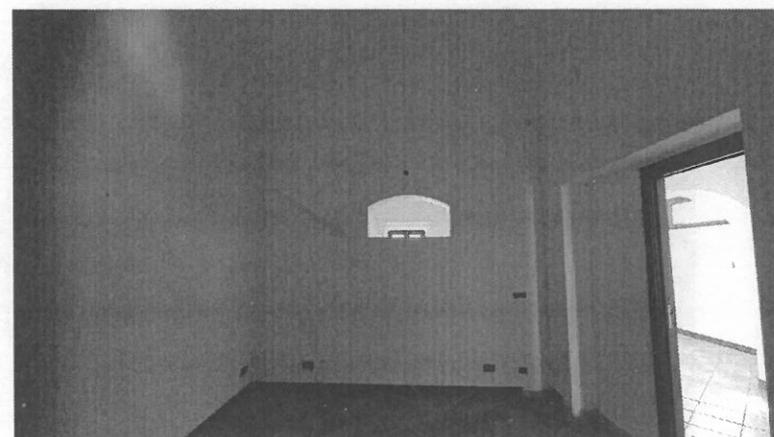
- h) chiusura di un vano porta interno di collegamento tra il vano n. 4 ed il disimpegno rappresentato sulla planimetria catastale;
- i) chiusura dell'infisso esterno del vano indicato col n. 4 sulla planimetria di rilievo dell'Arch. Stefania Genuardi, prospiciente sulla chiostrina interna;
- j) riduzione del disimpegno di collegamento del vano indicato col n. 4 sulla planimetria di rilievo dell'Arch. Stefania Genuardi rispetto alla planimetria catastale;
- k) realizzazione di vano porta tra l'attuale piccolo disimpegno ed il piccolo vano indicato col n. 7;
- l) realizzazione di copertura mediante struttura precaria in ferro e vetri trasparenti della corte esterna a livello (veranda), ubicata sul retrospetto.

Vano n. 4 – Chiusura vano porta ad arco

- chiusura di un vano porta interno di collegamento tra il vano n. 4 ed il disimpegno rappresentato sulla planimetria catastale ma, non più esistente sul posto;

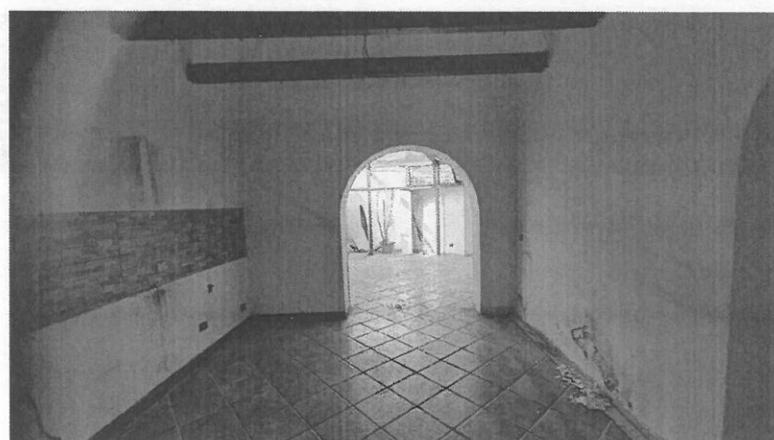
- d) infisso esterno ubicato su prospetto secondario, di confine tra l'attuale vano cucina indicato col n. 5 sulla planimetria redatta dall'Arch. Stefania Genuardi e la corte esterna adibita a veranda, ampliato. Nella planimetria catastale al posto di un unico infisso esterno, sono rappresentate un infisso esterno prospiciente sulla corte esterna ed un vano porta interno di accesso al disimpegno/anti w.c., non più esistenti, in quanto demoliti (v. doc. fotografica allegata);

- d) infisso esterno ubicato su prospetto secondario, di confine tra l'attuale vano cucina indicato col n. 5 sulla planimetria redatta dall'Arch. Stefania Genuardi e la veranda, rimosso. Nella planimetria catastale al posto di un unico infisso esterno, sono rappresentati un infisso esterno prospiciente sulla corte esterna ed un vano porta interno di accesso al disimpegno/anti w.c., non più esistente, in quanto demolito insieme al vano servizio igienico;

Vano n. 5- Cucina- Porta-finestra inesistente

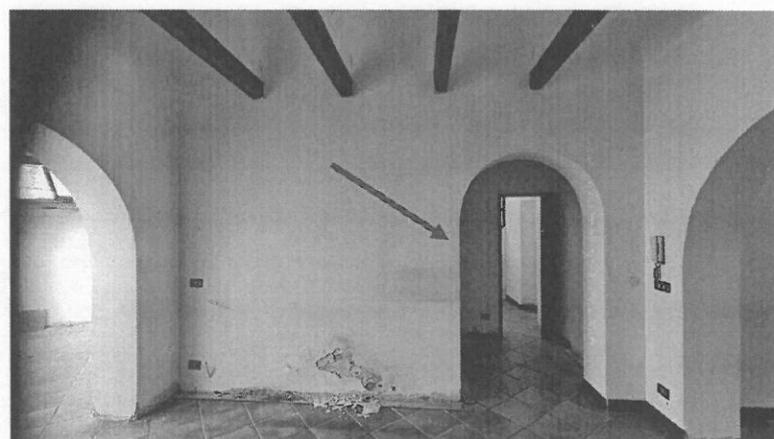
- g) modifica interna nella zona compresa tra il disimpegno, il servizio igienico e la chiostrina (pozzo luce), dove è stato realizzato un vano

porta interno sul tramezzo di confine tra il vano cucina indicato col n. 5 sulla planimetria di rilievo dell'Arch. Stefania Genuardi ed il disimpegno di collegamento tra il servizio igienico n. 6 ed il piccolo vano indicato col n. 7;

Vano n. 5- Cucina- Nuovo vano porta ad arco su muratura portante

- chiusura dell'attuale vano porta interno sul tramezzo in muratura portante, di confine tra il vano cucina indicato col n. 5 sulla planimetria di rilievo dell'Arch. Stefania Genuardi ed il disimpegno di collegamento tra il servizio igienico n. 6 ed il piccolo vano indicato col n. 7, tramite tecnica del cucì e scuci;

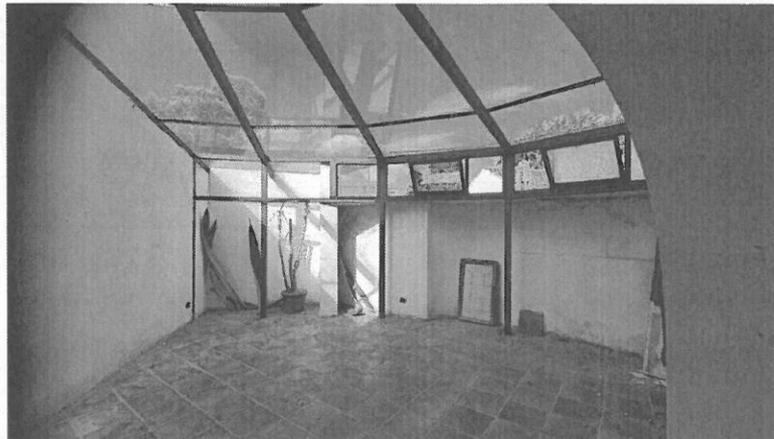
- f) sul retrospetto sono stati demoliti un piccolo vano disimpegno/antiwc ed un servizio igienico insistenti sulla corte esterna e raffigurati sulla planimetria catastale;

- f) demolizione sul retrospetto di un piccolo vano disimpegno/antiwc ed un servizio igienico rappresentati sulla planimetria catastale;
- g) modifica interna nella zona compresa tra il disimpegno, il servizio igienico e la chiostrina (pozzo luce), dove è stato realizzato un vano porta interno sul tramezzo di confine tra il vano cucina indicato col

Corte esterna- Piccolo disimpegno/anti w.c. e serv. igienico demoliti

- demolizione, sul retrospetto, del piccolo vano disimpegno/antiwc e del servizio igienico raffigurati sulla planimetria catastale;
- modifica interna nella zona compresa tra il disimpegno, il servizio igienico e la chiostrina (pozzo luce), dove è stato realizzato un vano porta interno sul tramezzo, in muratura portante, di confine tra il vano cucina indicato col n. 5 sulla planimetria di rilievo dell'Arch. Stefania Genuardi ed il disimpegno di collegamento tra il servizio igienico n. 6 ed il piccolo vano indicato col n. 7;

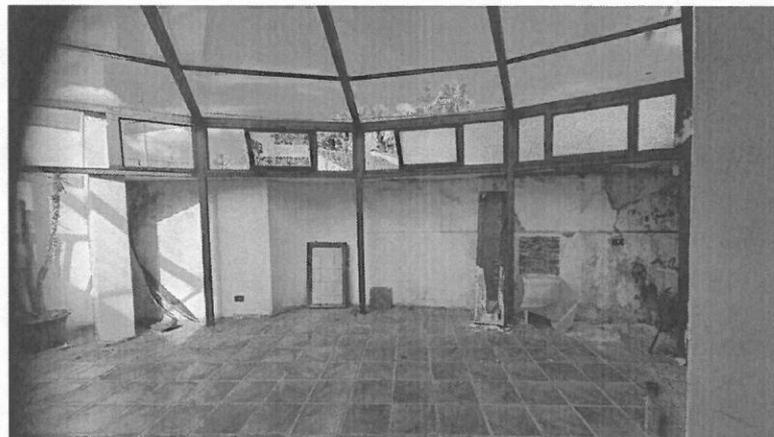
- l) realizzazione di vano porta tra l'attuale piccolo disimpegno ed il piccolo vano indicato col n. 7;
- m) realizzazione di copertura mediante struttura precaria in ferro e vetri trasparenti (veranda) della corte esterna a livello, ubicata sul retrospetto.

Corte esterna – Copertura e chiusura con struttura precaria (veranda)

- La presentazione telematica al Comune di Palermo - Sportello Autonomo Concessioni Edilizie - Ufficio autonomo SACE della pratica edilizia ai sensi dell' "articolo 20 della L. R. n. 4/2003" per sanare i lavori di chiusura e copertura della corte esterna a livello, ubicata su prospetto secondario, con struttura precaria in ferro e plexiglass (v. doc. fotografica).

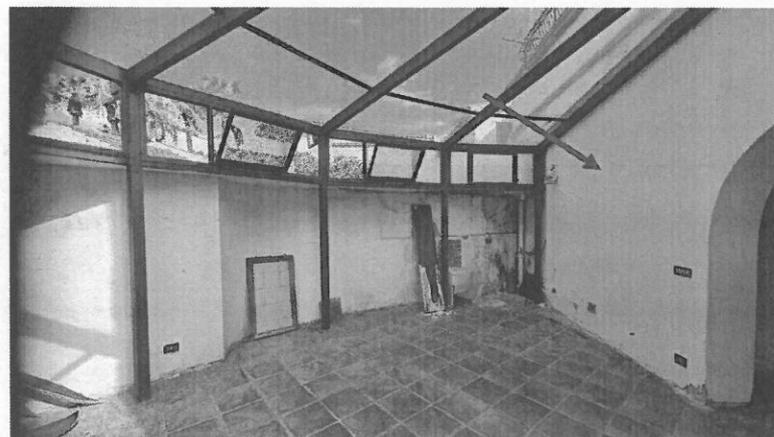
- e) piccolo infisso esterno ubicato su prospetto secondario, di confine tra l'attuale vano servizio igienico indicato col n. 6 sulla planimetria di rilievo dell'Arch. Stefania Genuardi e la veranda, chiuso (v. doc. fotografica allegata);

- e) piccolo infisso esterno ubicato su prospetto secondario, di confine tra l'attuale vano servizio igienico indicato col n. 6 sulla planimetria di rilievo dell'Arch. Stefania Genuardi e la corte esterna adibita a veranda, chiuso;

**Corte esterna – Copertura e chiusura con struttura precaria (veranda)
Piccola finestra preesistente chiusa**

- piccolo infisso esterno ubicato su prospetto secondario, di confine tra l'attuale vano servizio igienico indicato col n. 6 sulla planimetria di rilievo dell'Arch. Stefania Genuardi e la veranda, chiuso;

- ripristino di piccolo infisso esterno ubicato su prospetto secondario, di confine tra l'attuale vano servizio igienico indicato col n. 6 sulla planimetria stato attuale e la veranda, attualmente chiuso;

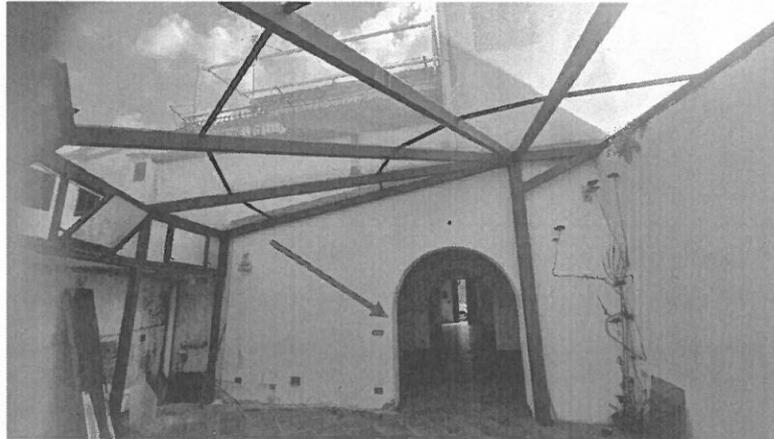
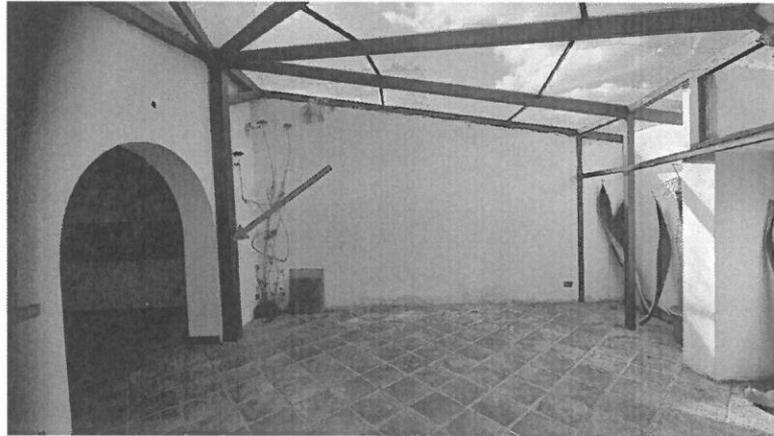
**Corte esterna – Copertura e chiusura con struttura precaria (veranda)
Porta-finestra inesistente**

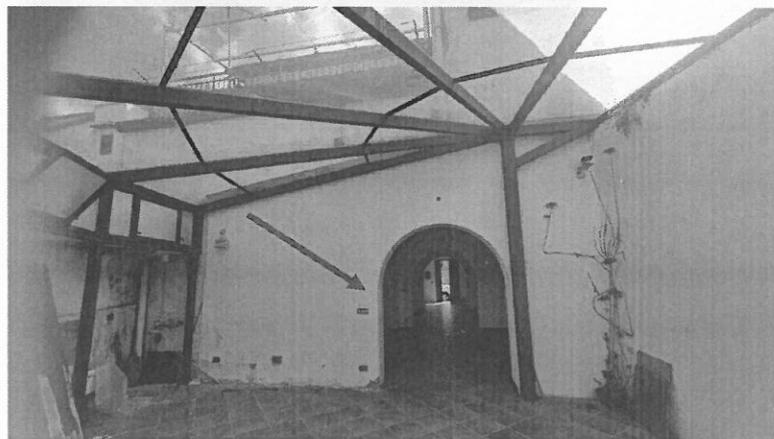
**Corte esterna – Prospetto secondario
Porta-finestra inesistente**

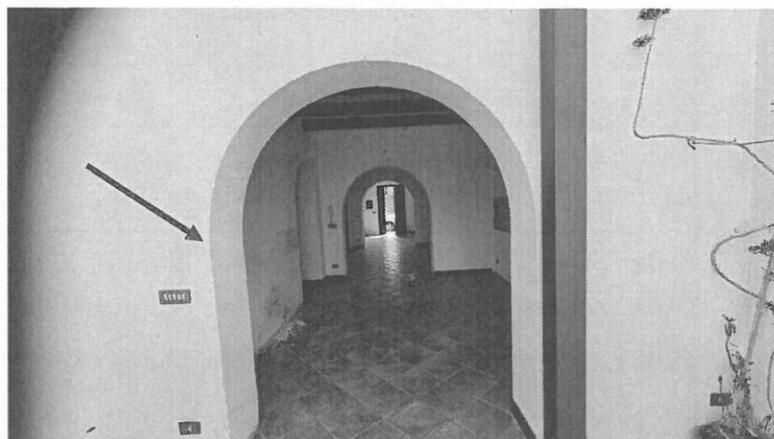
Corte esterna –Vano n. 5 (Cucina) Porta-finestra inesistente

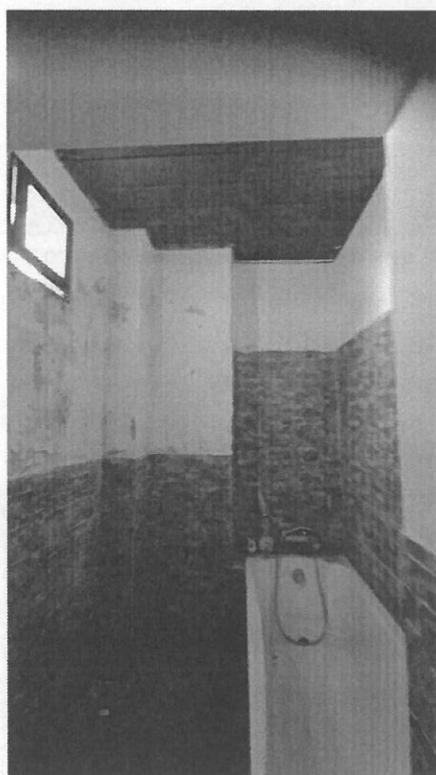
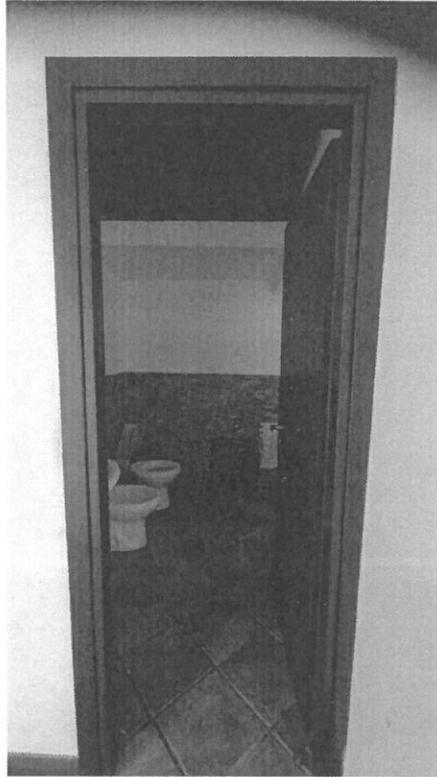
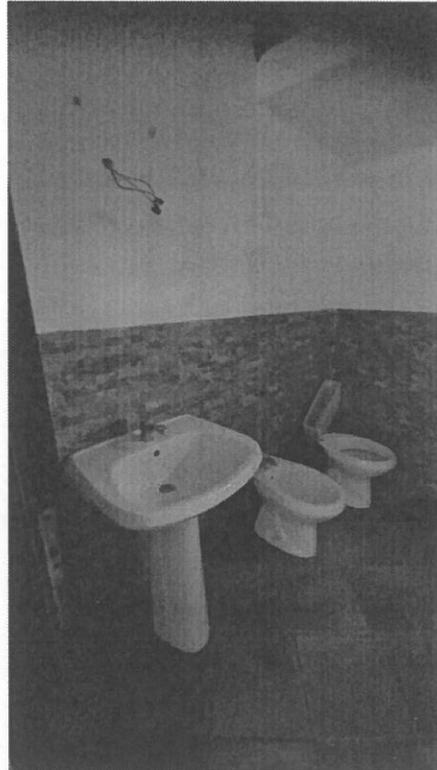
- h) realizzazione di piccolo tramezzo con vano porta di accesso al servizio igienico dotato di vasca;
- i) chiusura di un vano porta interno di collegamento tra il vano n. 4 ed il disimpegno rappresentato sulla planimetria catastale ma, non più esistente sul posto;

Vano n. 6 - Servizio igienico dotato di vasca

- ripristino della destinazione d'uso del piccolo vano n. 7 a chiostrina/pozzo luce;
 - realizzazione di un tramezzo con vano porta di accesso al servizio igienico dotato di vasca.

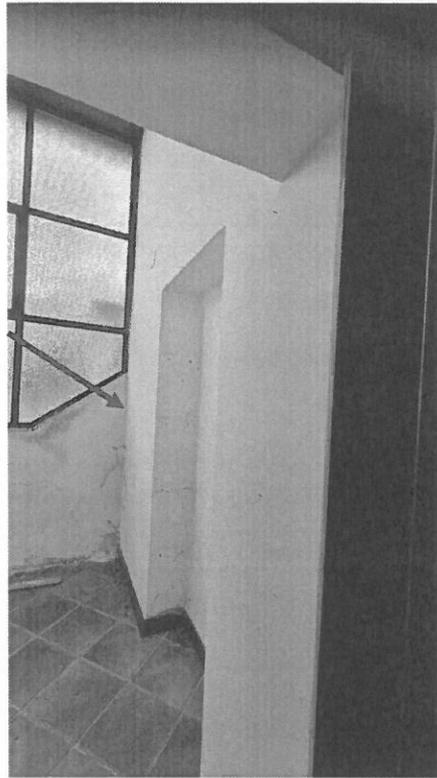
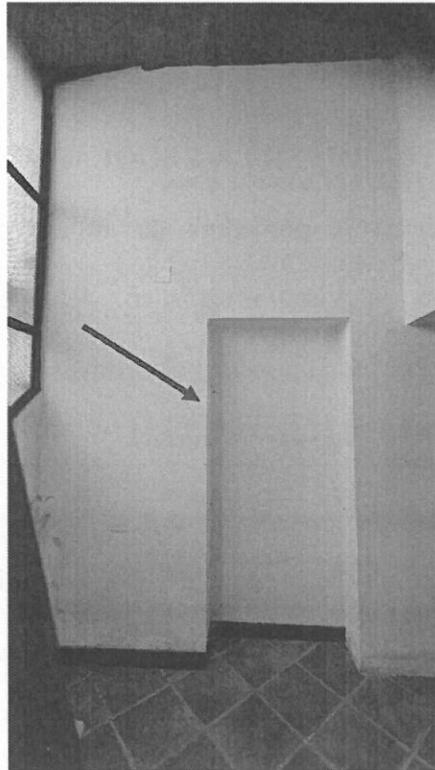
Vano n. 7 - Pozzo luce-Porta-finestra chiusa

Vano n. 7 - Pozzo luce-Porta finestra chiusa

- chiusura dell'attuale vano porta tra il piccolo disimpegno ed il piccolo vano indicato col n. 7 sulla planimetria stato attuale e chiostrina/pozzo luce, sulla planimetria catastale;

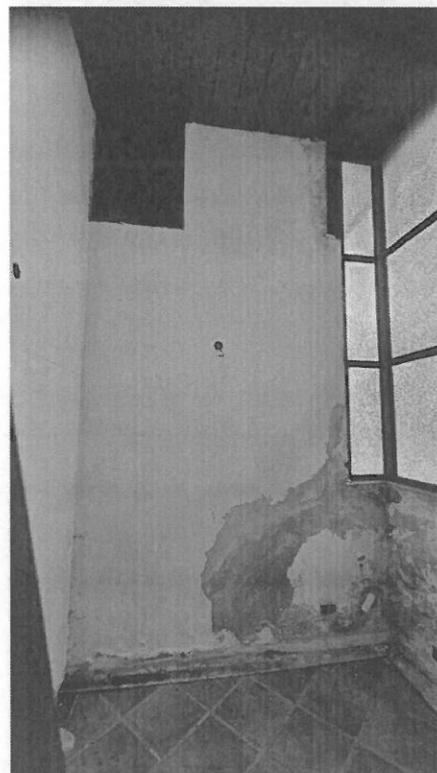
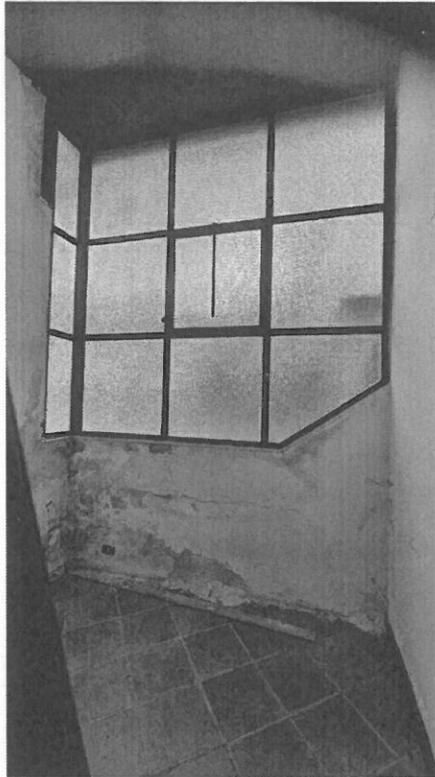
Vano n. 7 - Pozzo luce-struttura in ferro e vetri

Vano n. 7 - Pozzo luce-Struttura in ferro e vetri

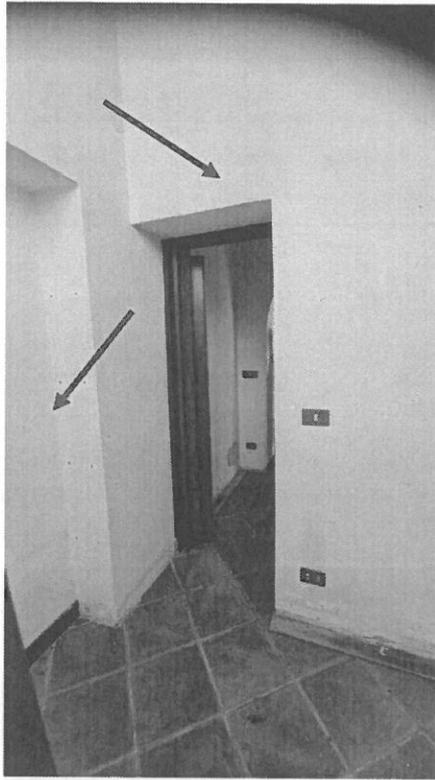
Vano n. 7 - Pozzo luce-Porta finestra chiusa e apertura di nuovo porta su muratura portante
