**TRIBUNALE CIVILE DI PALERMO**

**Oggetto: Consulenza Tecnica di Ufficio nell'Esecuzione**

**RIVALUTAZIONE LOTTO 1 - ACCORPATO**

**C.T.U:** Ing. Salvatore Agrusa

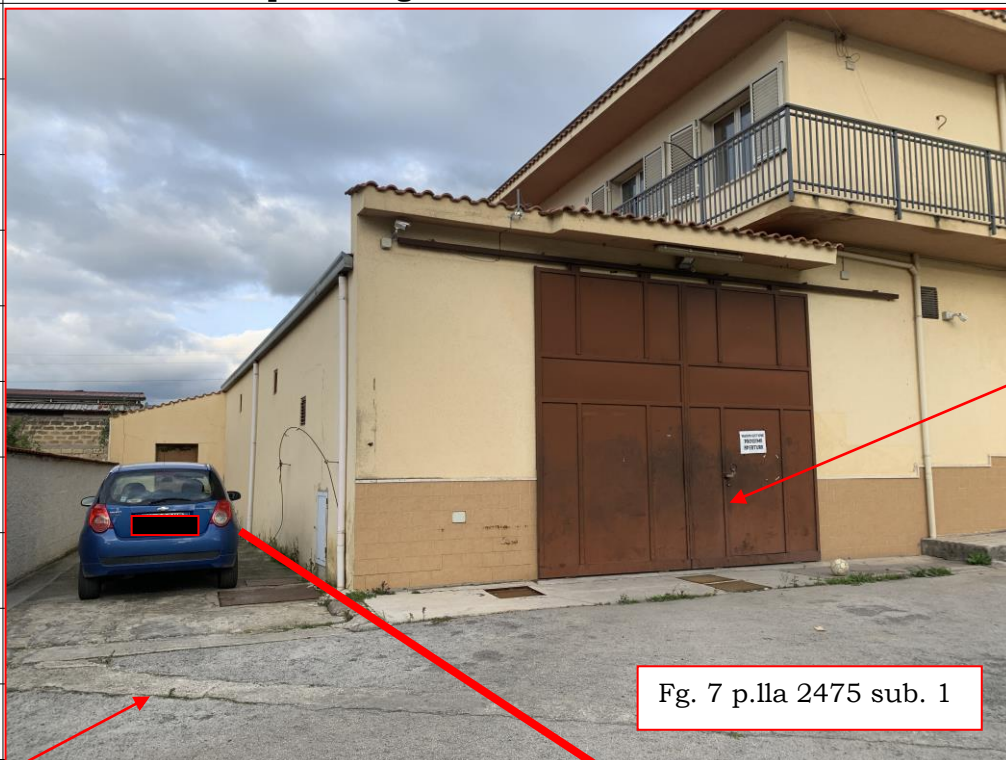
*Prospetto principale - Ingresso all'unità immobiliare dalla pubblica via.*

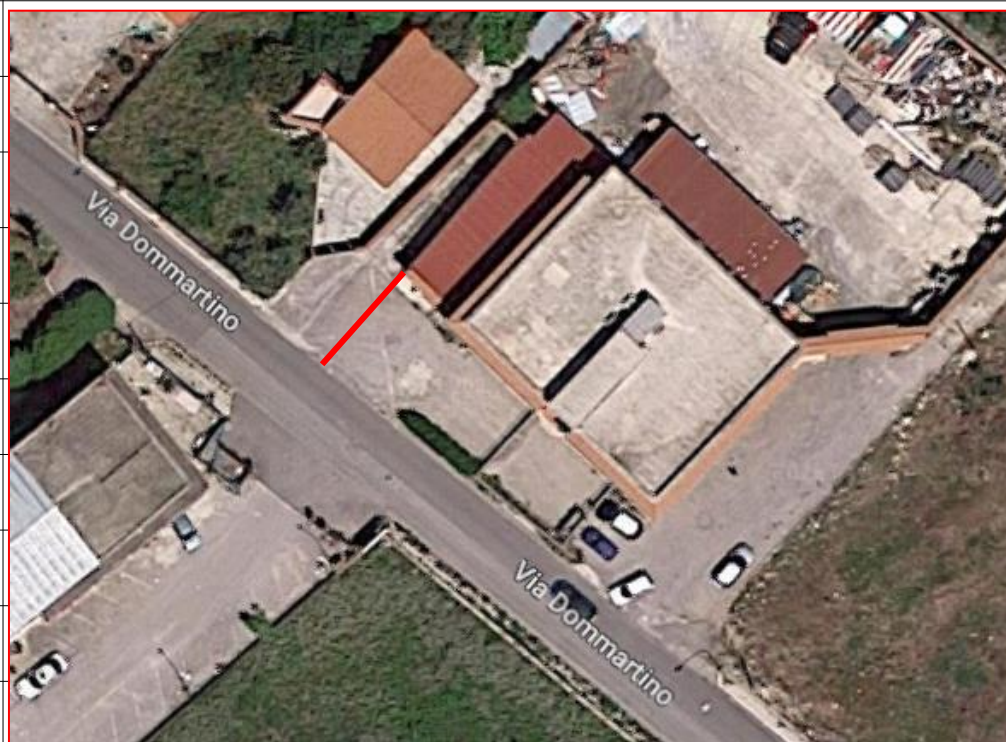
*In rosso il confine catastale tra le p.lle 1109 e 2475*

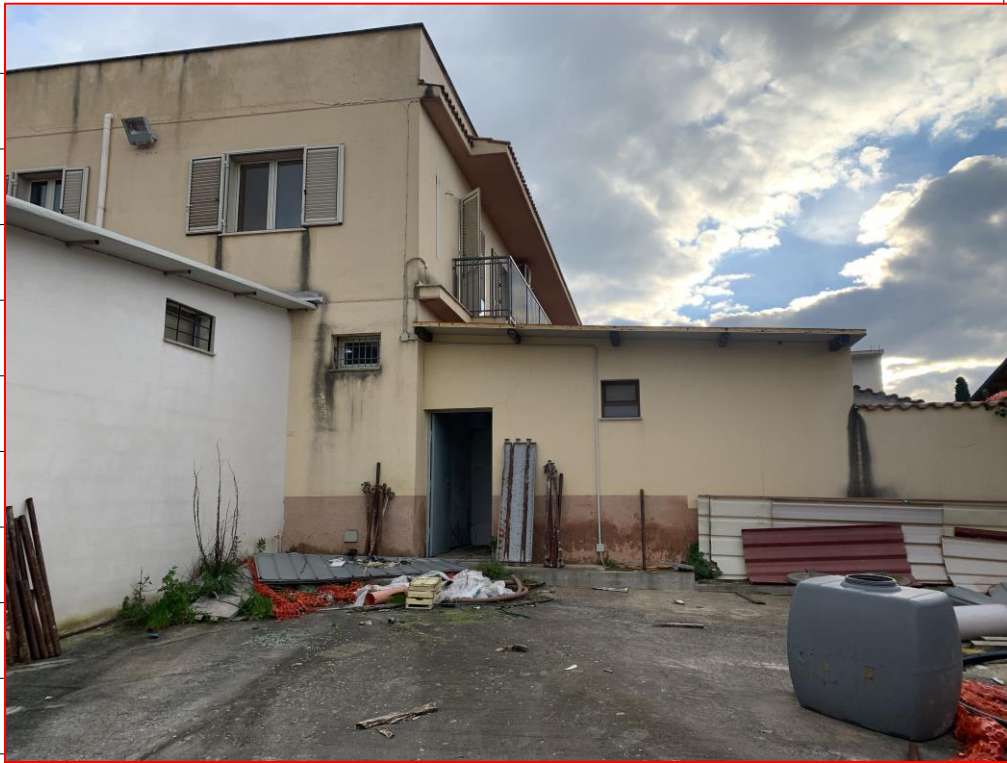
*Retro - Prospetto*

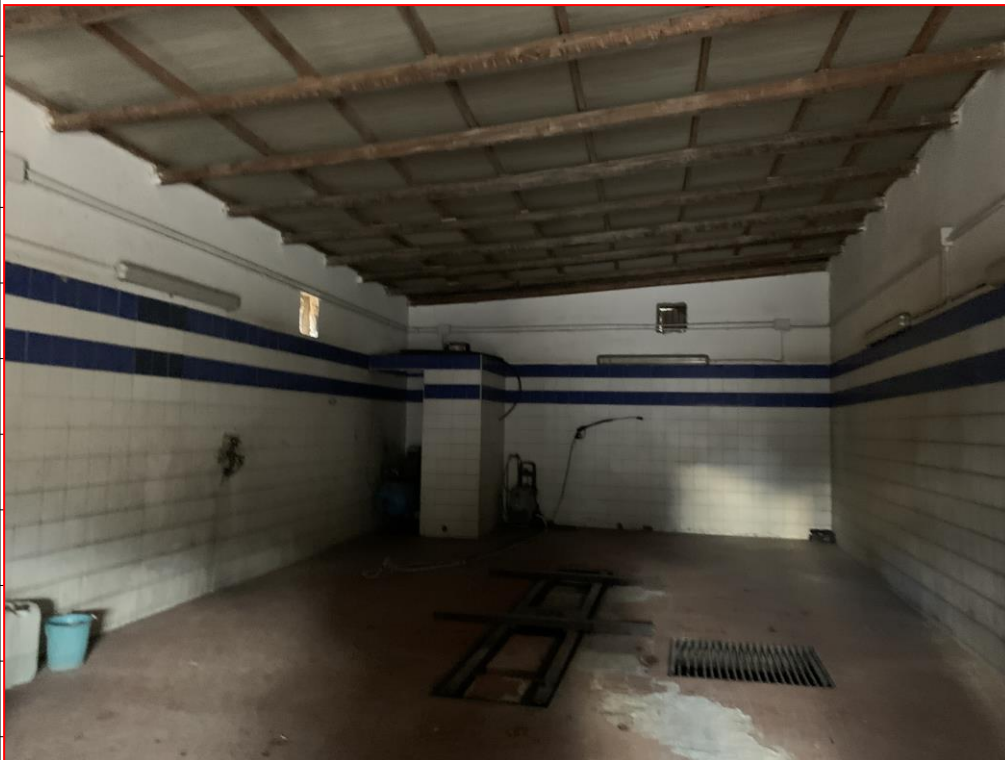
*Vista interna dell'unità immobiliare*

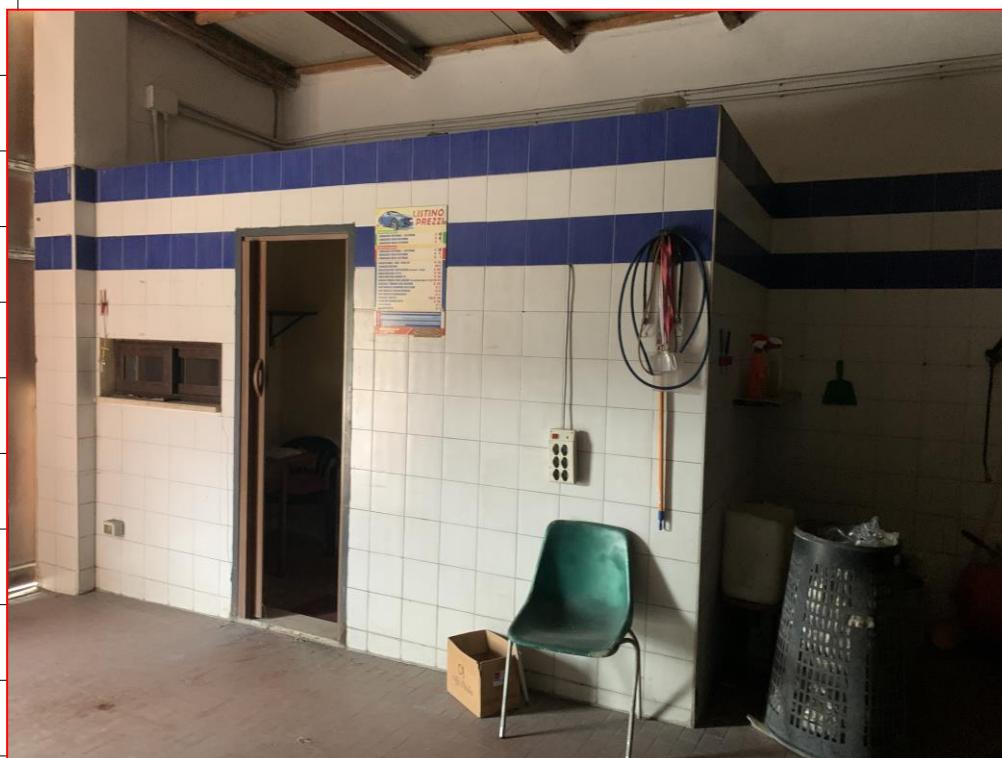
*Vista interna dell'unità immobiliare, porzione destinata a ufficio e W.C.*

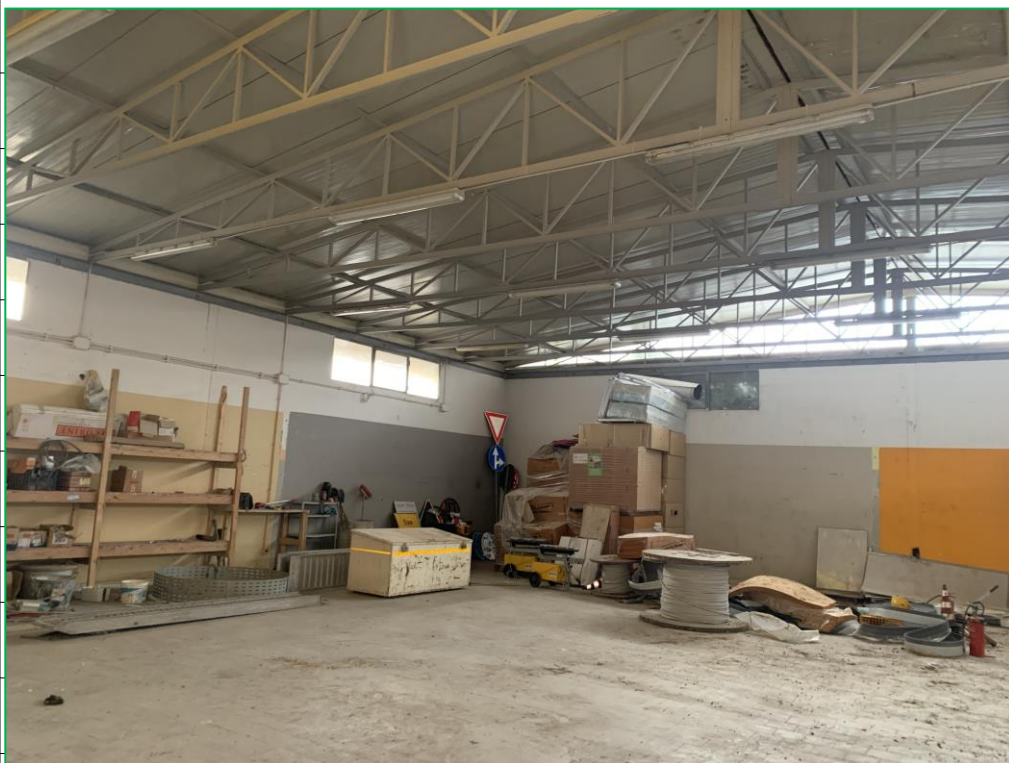
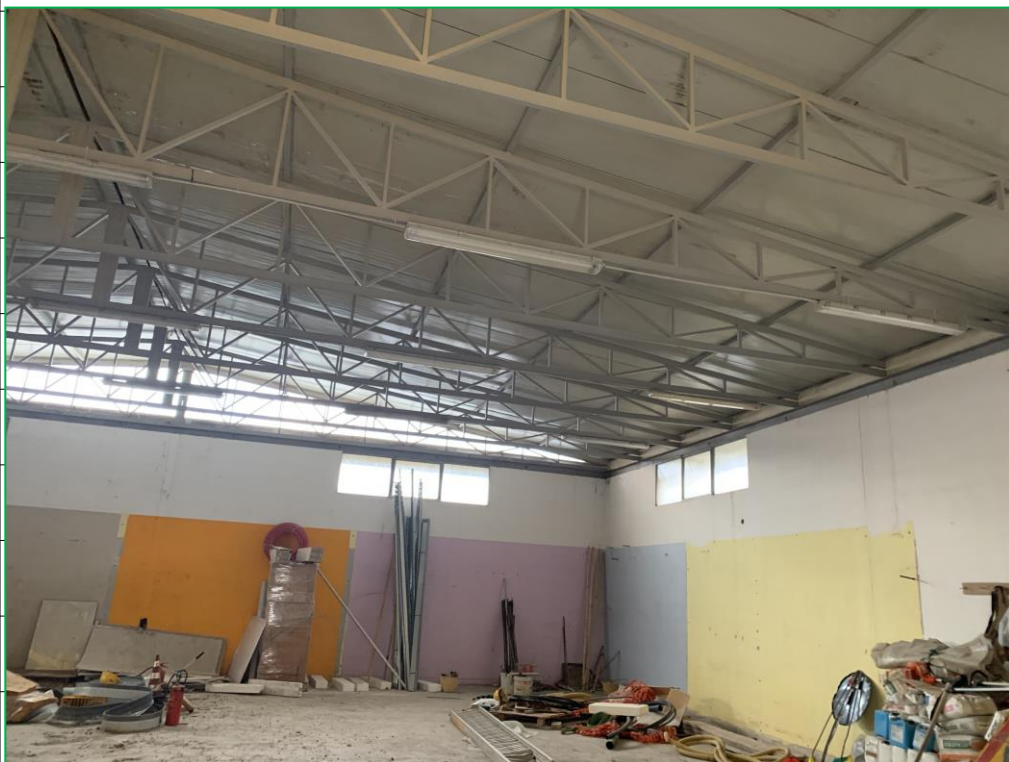
L'unità è destinata ad attività presubilmente industriale/deposito, risulta di forma rettangolare, sono presenti delle finestre lungo il perimetro della stessa, in ferro e vetro singolo.

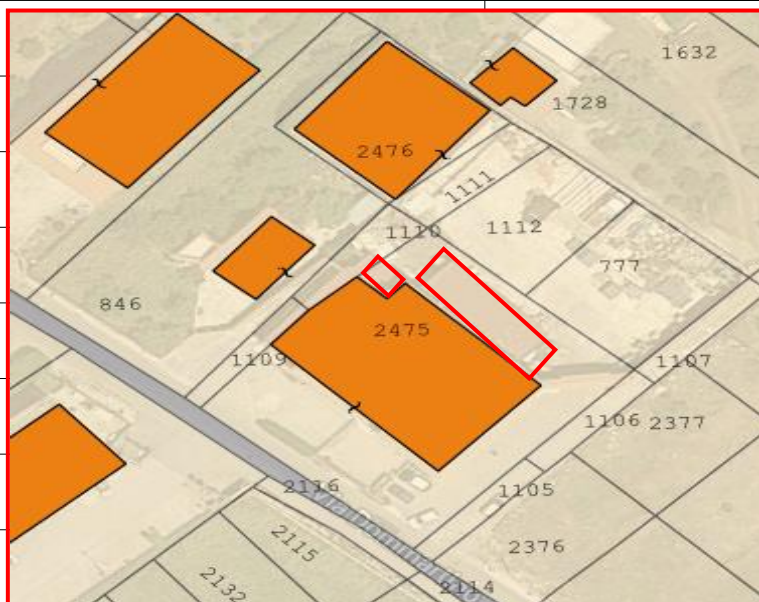
Dal confronto tra le riprese satellitari e la mappa catastale, stante anche la

tipologia del bene staggito si rilevano delle difformità sulla sagoma dello stabile come da allegato estratto di mappa e sovrapposizione dell'aerofotogrammetria dell'area dei luoghi. (Cfr. Allegato n.1). Evidenziato in rosso le porzioni di fabbricato in ampliamento sull'area di corte rispetto la

sagoma censita all'Agenzia delle Entrate della Provincia di Palermo, Foglio di mappa 7 del Comune di Borgetto, si rimanda al paragrafo della conformità urbanistica per le considerazioni del caso in esame.

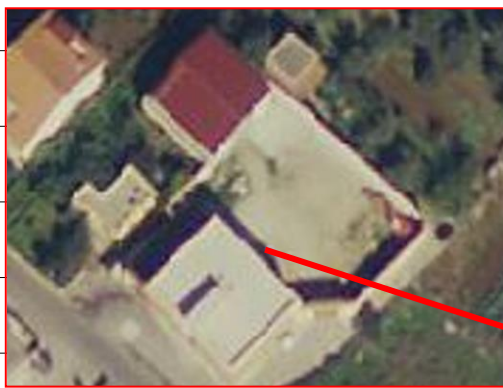
Ripresa aerea del 2006

Per quanto riguarda gli ampliamenti riscontrati in fase di sopralluogo, sulla corte comune della p.lla 2475 sub. 1, saranno oggetto di demolizione poiché edificate successivamente alle ragioni di credito, pertanto non risulta possibile attivare l'iter di condono edilizio ai sensi dell'art. 40 della L. 47/85, si rimanda al computo metrico estimativo per l'importo dei lavori di messa in pristino.

Demolizione vuoto per pieno dell'ampliamento realizzato
