Tribunale di Palermo
Sesta Sezione Civile Esecuzioni Immobiliari
-Proc. Es. Imm. N.R.G. 243/22-
“AMCO ASSET MANAGEMENT COMPANY S.P.A. contro XXXXXXXXXXXXX”
Giudice: Dott. ssa Grazia Giuffrida

Relazione generale- Premessa:

Relazione del Lotto A:

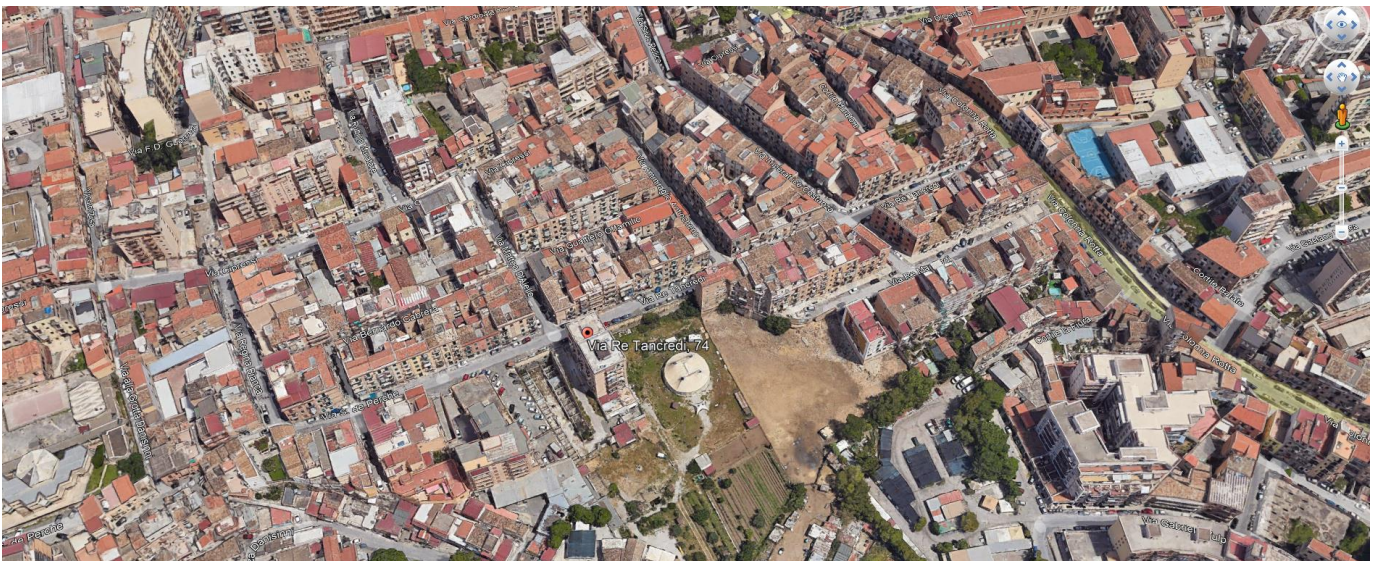
Sovrapposizione del catastale alla cartografia tecnica comunale nei due diversi sistemi di restituzione grafica delle carte Gauss Boaga- Cassini Soldener.

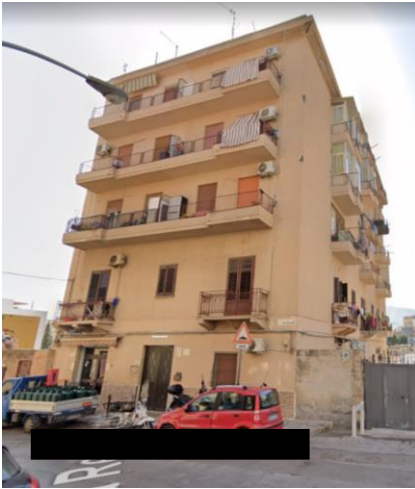
Esterno: edificio di 5 elevazioni f.t.

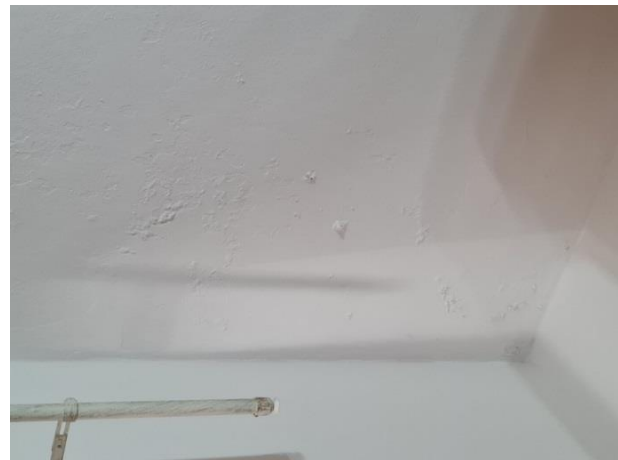
Nell'intradosso del soffitto si nota la presenza di macchie di umidità pregressa e esfoliazione dello strato superficiale di intonaco.

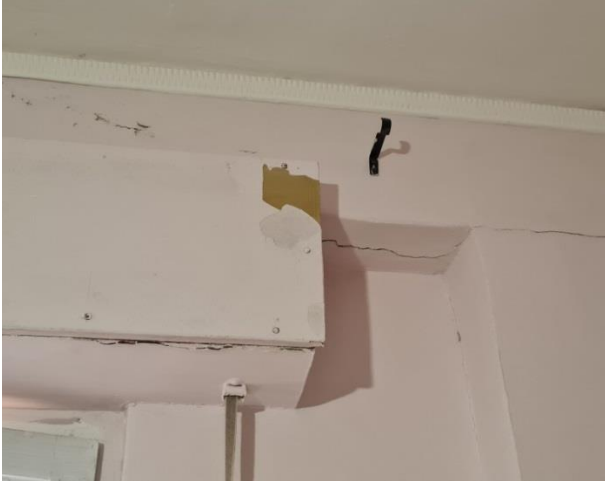
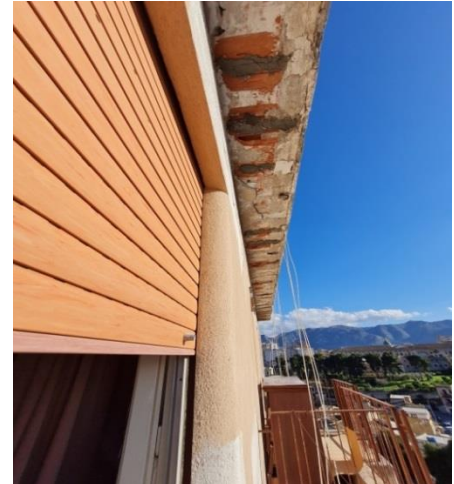
Nella camera esposta a ovest (via M. D’Aiello) si evidenzia una lesione derivante dall’ammolamento del cordolo esterno di copertura dell’edificio, dove si notano parziali interventi di ripristino con eliminazione delle parti incoerenti e apposizione di malta Emaco sui ferri.
