TRIBUNALE DI PALERMO
Sezione Sesta Civile - Esecuzioni Immobiliari
GIUDICE PER LE ESECUZIONI: DOTT. SSA GRAZIA GIUFFRIDA

R.G.Es. 147/2006

ESPERTO STIMATORE: DOTT. ARCH. ANTONELLA ARMETTA

LOTTO N. 1

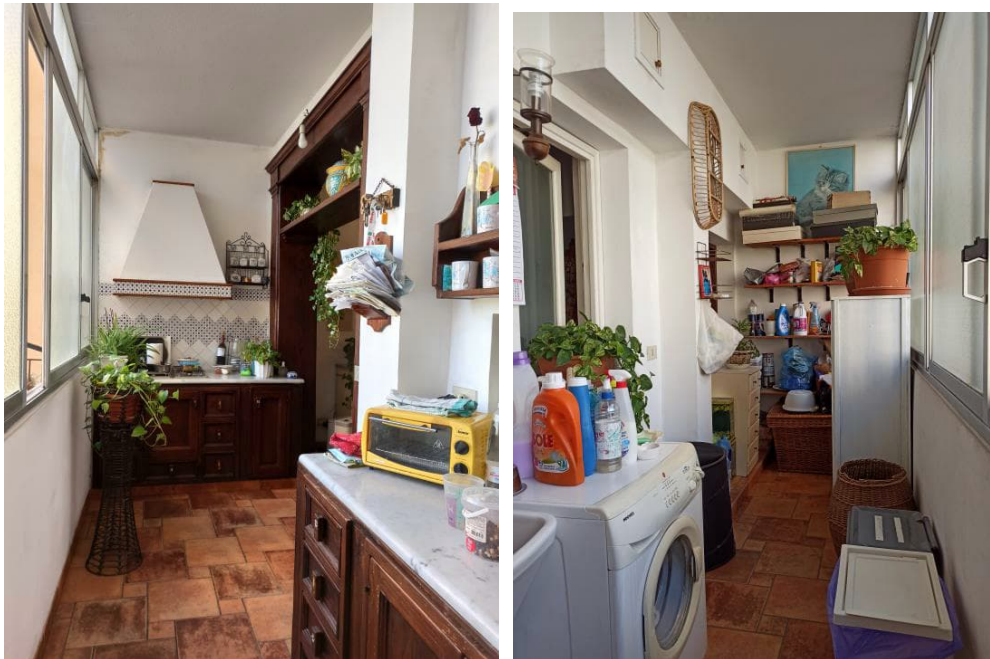
PORZIONE "B" - VERANDA SU BALCONE CON ANGOLO COTTURA E LAVANDERIA

La parte di veranda creata sul balcone prospiciente la corte interna è invece sanabile ex art. 20 L.R. 4/2003, con un costo forfettariamente calcolabile in € 1.000,00 incluso l'onorario di un professionista abilitato e successivo DOCFA per aggiornamento catastale (costo € 500,00).

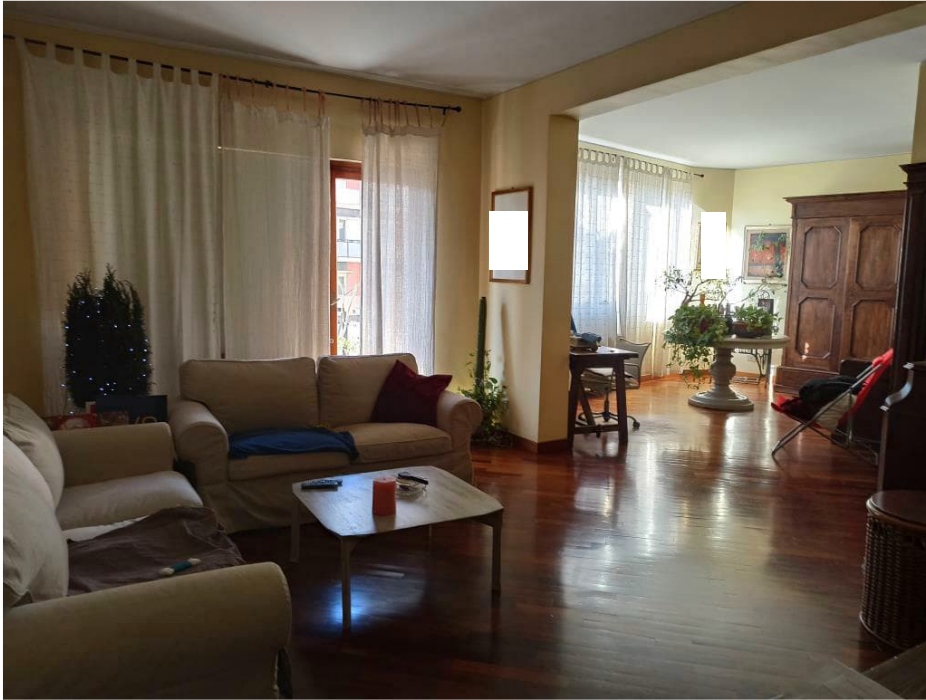
PORZIONE "B" - SALONE CREATO NELLA TERRAZZA "CHIUSA"

L'appartamento è molto luminoso, esposto su tre lati, con finestre ampie e quattro balconi. **L'abuso maggiore è relativo alla terrazza su via Aquileia che è stata chiusa costituendo di fatto un aumento di volumetria** e che è stata trasformata in salone, camera da letto e wc. Tale abuso non è sanabile e se ne prevederà la messa in pristino.

Dalle indagini condotte presso gli uffici comunali competenti è emerso che non sono state presentate istanze di sanatoria, pertanto per tali abusi si prevede la messa in pristino.

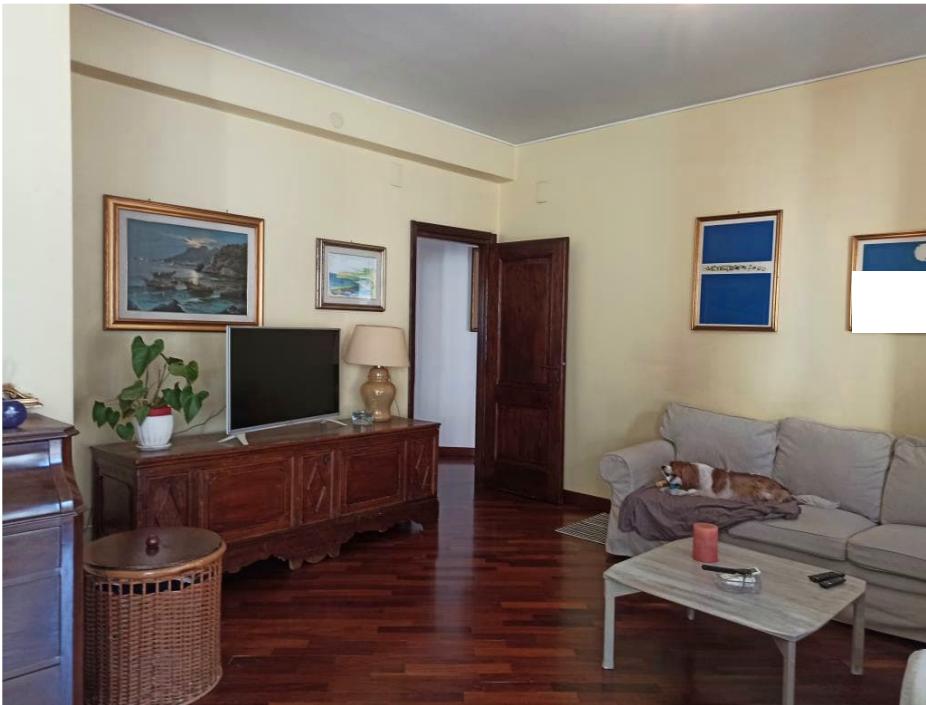
PORZIONE "B" – SALONE SU TERRAZZA CHIUSA

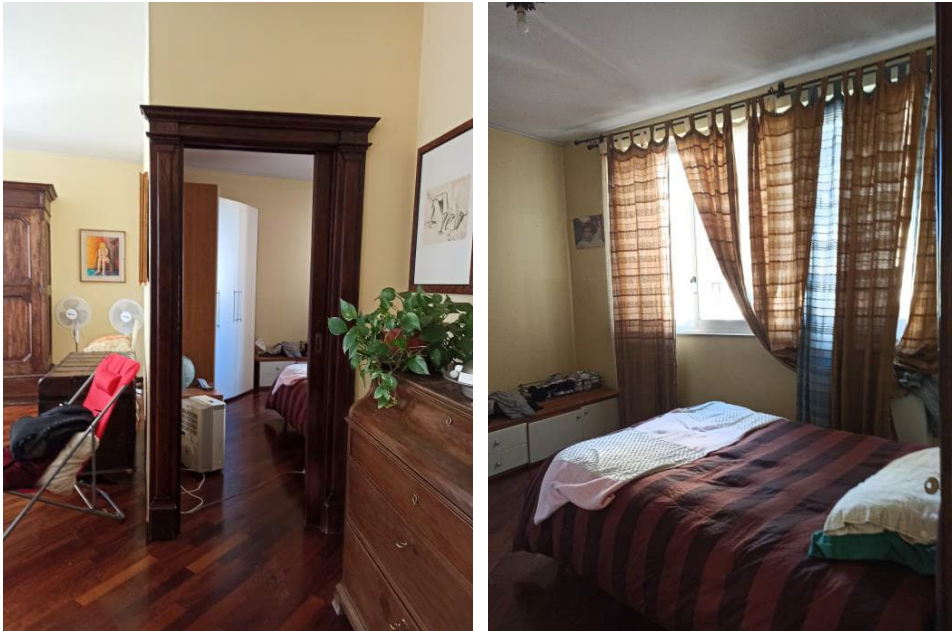
CAMERA DA LETTO CREATO NELLA TERRAZZA CHIUSA

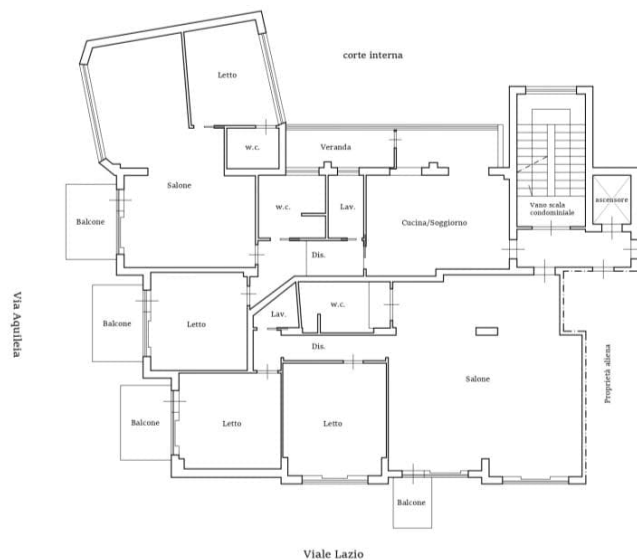
RILIEVO DELLO STATO DI FATTO DELL'IMMOBILE

N.C.E.U. Foglio 39, Particella 1570, sub. 16, piano 5° (All. 2)

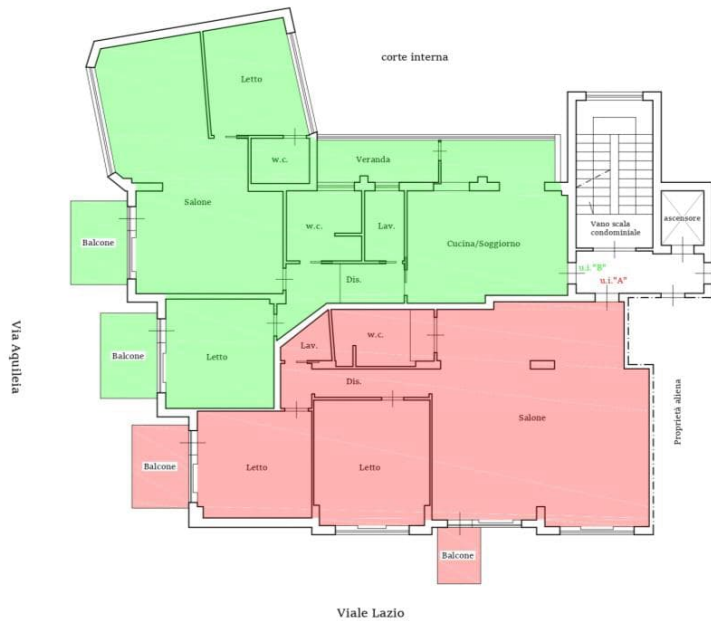
**RILIEVO CON IDENTIFICAZIONE DELLE DUE "UNITA" ABUSIVAMENTE CREATE
(ALL. 3)**

Anche per il frazionamento, considerato che sono pignorati i 3/7 della piena proprietà e che comunque la regolarizzazione del frazionamento comporterebbe la creazione di due impianti elettrici e di scarico indipendenti, nonché, oltre a una CILA tardiva, anche due agibilità e la creazione di due subalterni diversi, con costi notevoli, si prevede la messa in pristino dell'abuso di frazionamento, ormai fattibile in edilizia libera.

L'appartamento è stato frazionato abusivamente in due distinte unità abitative. Dalle indagini condotte presso gli uffici comunali competenti è emerso che non sono state presentate istanze di sanatoria, pertanto per tali abusi si prevede la messa in pristino, con un costo **calcolato forfettariamente in € 18.000,00.**
