**TRIBUNALE DI PALERMO  
SEZIONE VI CIVILE – ESECUZIONI IMMOBILIARI**

Procedura Esecutiva n. 543\_2009 R.G.Es.

**PERIZIA**

**Lotto 4: appartamento 1° piano - Corso Alberto Amedeo, 8**

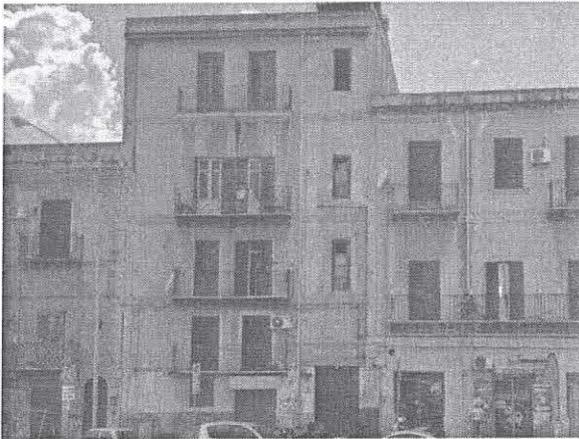
*Edificio in oggetto*

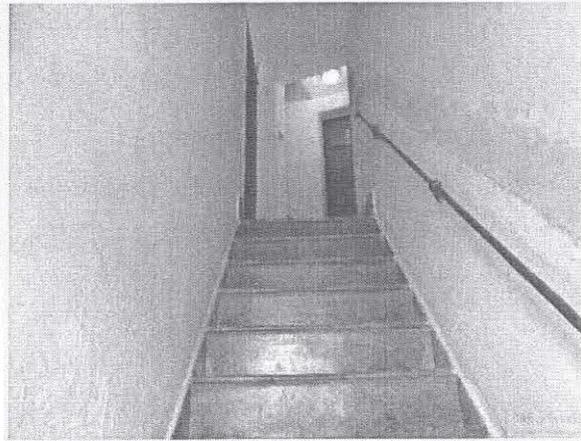
*Scala condominiale*

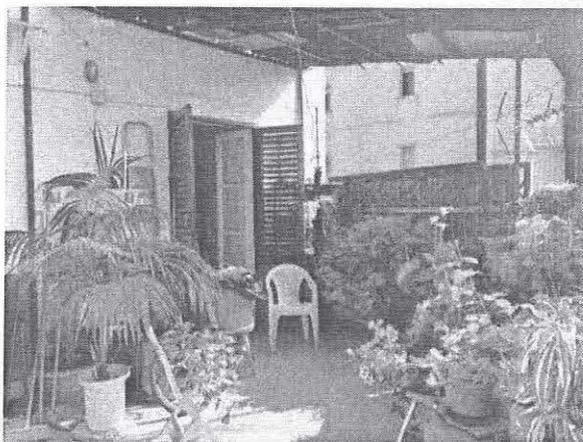
*Terrazza posteriore*
