TRIBUNALE DI PALERMO
SEZIONE IV CIVILE ESECUZIONI IMMOBILIARI
R. G. Es. 198/2022
Giudice dell'Esecuzione: DOTT. FABRIZIO MINUTOLI
promossa da
SIENA NPL 2018 s.r.l.
contro

RELAZIONE DI CONSULENZA TECNICA D'UFFICIO
NELLA ESPROPRIAZIONE IMMOBILIARE

LOTTO UNICO: IMMOBILE "A" (foglio MU, part. 1770, sub. 3 e part. 1771, sub. 5 graffate)
sito in Comune di Carini (PA) via Milano n.18, piano 3

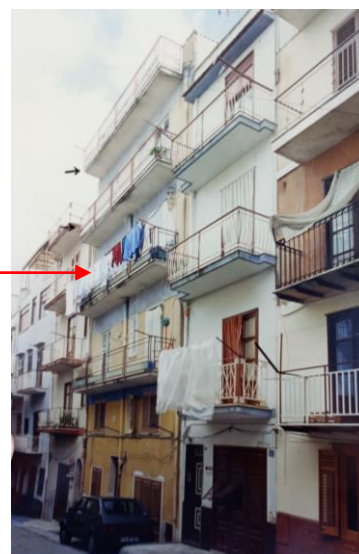
Rilievo e foto prospetto palazzina tratti dalla Domanda di Concessione Edilizia in Sanatoria:

- È stato realizzato nello stesso periodo dell'accorpamento dei due stabili una sopraelevazione in assenza di autorizzazione edilizia di altri due piani e presentata al Comune di Carini una Domanda di Concessione Edilizia in Sanatoria ai sensi della L.47/85 e della L.R. 37/85 (non riferito all'immobile "A") a nome di ██████████ nato a Carini il ██████████. acquisita con prot. n.992 del 28/03/1986 pratica n. 1999/86. Ad oggi non è stata ancora rilasciata la Concessione Edilizia in Sanatoria

sopraelevazione abusiva
piano 4, 5
oggetto di sanatoria

Immobile "A"
piano 3
non oggetto di sanatoria

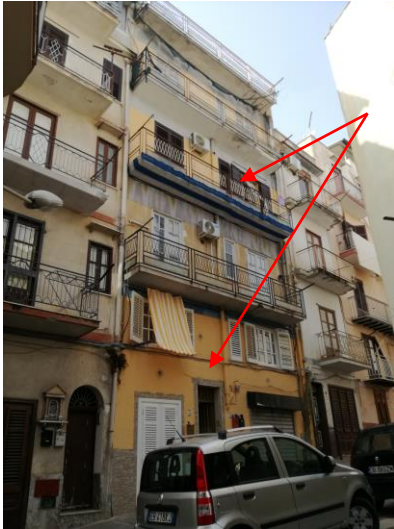
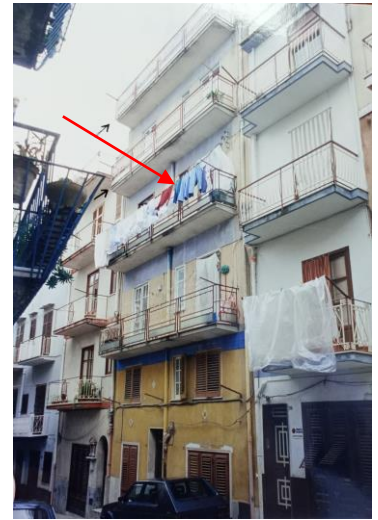
Prospetto stato di fatto: Prospetto progetto Licenza Edilizia: Prospetto richiesta di sanatoria:

- Dal confronto del prospetto dello stato di fatto con il prospetto di progetto di Licenza Edilizia e con la foto del prospetto allegato alla Domanda di Sanatoria si evince che la finestrina del wc bagno dell'immobile "A", come in tutti i piani, non è in linea con il portoncino d'ingresso, ma spostata a destra.

Le difformità riscontrate (vedi quesito 3) possono essere regolarizzate attraverso la presentazione presso il Comune Carini di una

- SCIA in sanatoria (ai sensi dell'art. 22 del DPR. 380/01)
- parere di sussistenza (ai sensi dell'art. 21 della L. 64/74) rilasciata dal Genio Civile di Palermo per le opere strutturali su muratura portante.
- S.C.A. per l'abitabilità dell'immobile (ai sensi dell'art.24 del Testo Unico dell'Edilizia, D.P.R. 6 giugno 2001, n. 380)
