TRIBUNALE DI PALERMO

PROCEDURA ESECUTIVA IMMOBILIARE
R.G. ES. 13/2022

PERIZIA FASCICOLO A

PERIZIA ESTIMATIVA PER LA RICERCA DEL PIU' PROBABILE VALORE VENALE DI UNA ABITAZIONE, SITA IN BORGETTO (PA) ALLA VIA FLERES N° 23, CENSITA NEL N.C.E.U. DI BORGETTO AL FOGLIO MU, P.LLA 1013, CAT. A/4, PIANO T., 1°, 2°, 3°

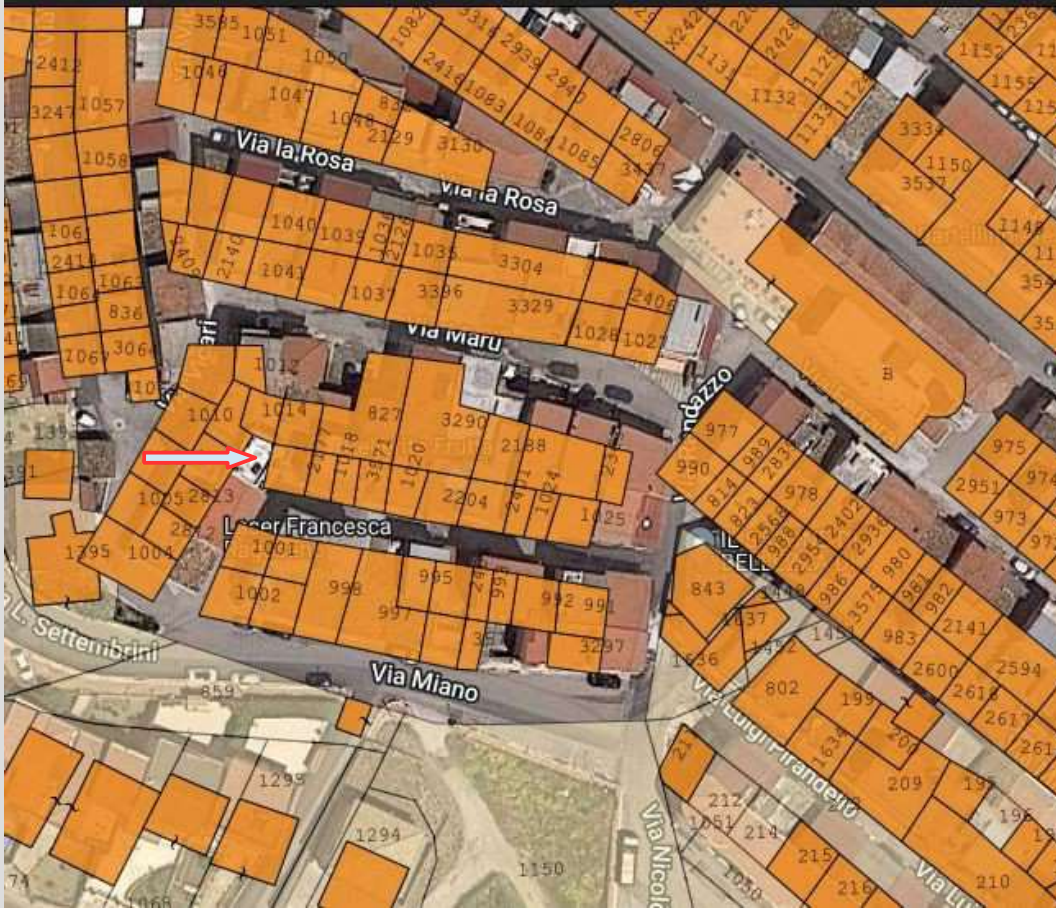
Estratto di mappa catastale

Dal raffronto dell'estratto di mappa catastale con l'immagine satellitare, il fabbricato di cui alla particella 1013, appare ben definito ed identificabile. Non è stato rinvenuto attuale mappale urbano MU.

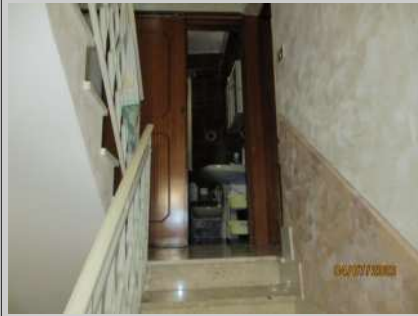
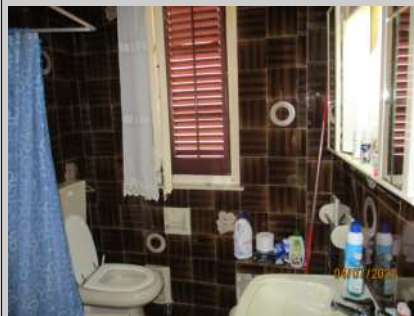
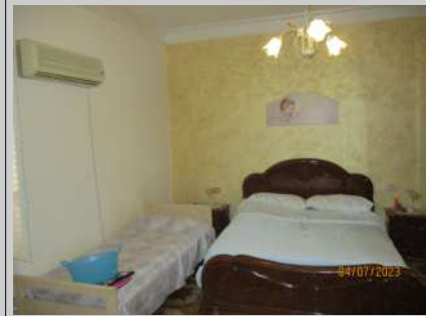
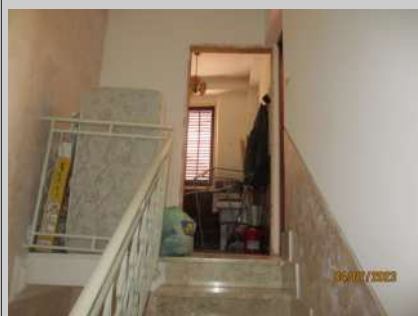
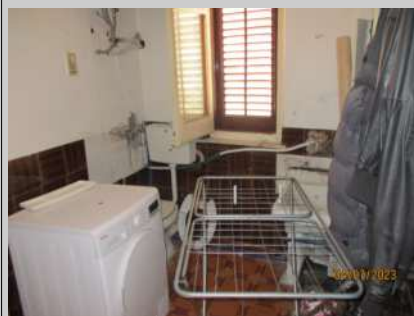
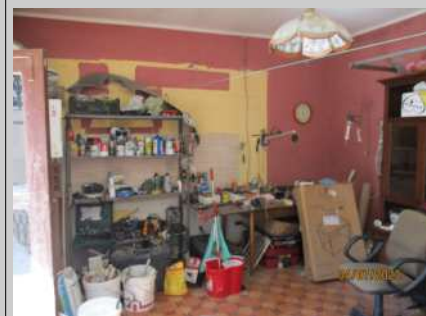
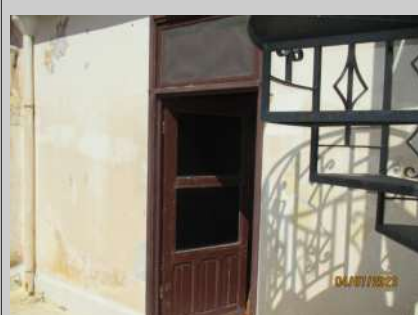
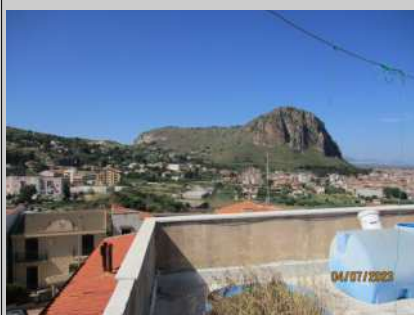
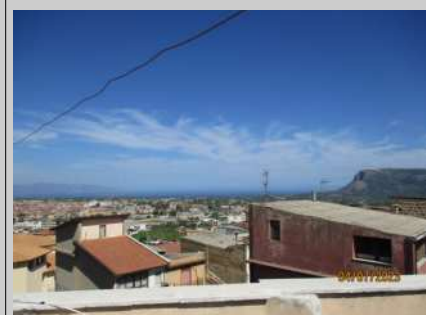
ESTRATTO DELL'ALLEGATO 14 DELLE IMMAGINI INTERNE DEL BENE

Al piano secondo il servizio igienico manca di porta e viene utilizzato maggiormente come lavanderia e si trova in cattive condizioni d'uso e fisiche soprattutto nell'intelaiatura cordoli/pilastro recanti consistenti lesioni. La camera sottotetto reca gli stessi pavimenti del servizio igienico con piastrelle di ceramica decorate a motivi geometrici tipiche degli anni settanta e in mediocre stato conservativo, le pareti recano sovrapposizioni e variazioni di tinteggiature, poichè la camera viene utilizzata come laboratorio e magazzino di materiale edile. La camera è dotata di un unico infisso esterno in legno e vetro in pessime condizioni conservative. Detto infisso immette nel terrazzino ad arretramento dove è ubicata la scala a chiocciola in ferro che conduce al terrazzo lastrico di terzo piano.

La pavimentazione, i parapetti, le cimase, i pluviali e tutte le componenti esterne del terrazzino risultano in scadente stato conservativo, tanto che l'intradosso del terrazzino al piano sottostante è dotato di rete di protezione.

Al piano terzo il terrazzo/lastrico è dotato di pavimentazione in vecchie piastrelle di cemento e l'intero estradosso sembra aver perso la sua capacità impermeabilizzante, sebbene siano presenti una moltitudine di interventi di riparazione per sigillatura con siliconi e materiali resinosi, dei parapetti, dei battiscopa, delle cimase, ecc. .

Lo stato fisico interno dell'intero immobile è in mediocri condizioni poichè, per quanto visibile, non sono stati riscontrati danni di particolare gravità, ad esclusione di talune lesioni nelle strutture del servizio igienico del 2° piano.
